Rapport de repérage des matériaux et produits contenant de l'amiante avant réalisation de travaux dans un immeuble bâti

10, Square Beauregard - Logement 03
ESC AN
77140 NEMOURS

Date du rapport : 19/09/2020

20LAN0301 19/09/2020 - 02:24

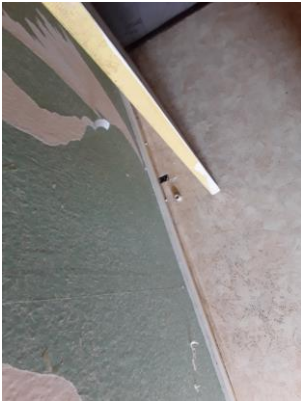
| Identification : P001 (Fr2) |

| Descriptif Laboratoire : Revêtement souple beige + colle polymère jaune avec poussières non séparable |
| Résultat (justification) : Amiante non détectée (RESULTAT ANALYSE) |

| Pièce et étage : Placard 2 R+3 |

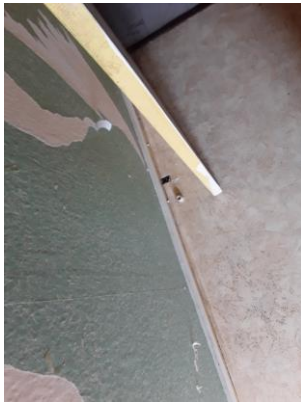
| Identification : P002 (Fr1) |

| Descriptif Laboratoire : Dalle dure cassante beige + colle bitumineuse noire en faible quantité non séparable + ragréage gris en faible quantité non séparable + peinture en faible quantité non séparable |
| Résultat (justification) : Amiante détecté (RESULTAT ANALYSE) |

| Pièce et étage : WC R+3 |
