Rapport de Repérage Amiante Avant réalisation de travaux dans un immeuble bâti

Numéro de dossier : M3954848RAAT
Date d'intervention : 27/05/2021

11 Square Beauregard
77140 Nemours

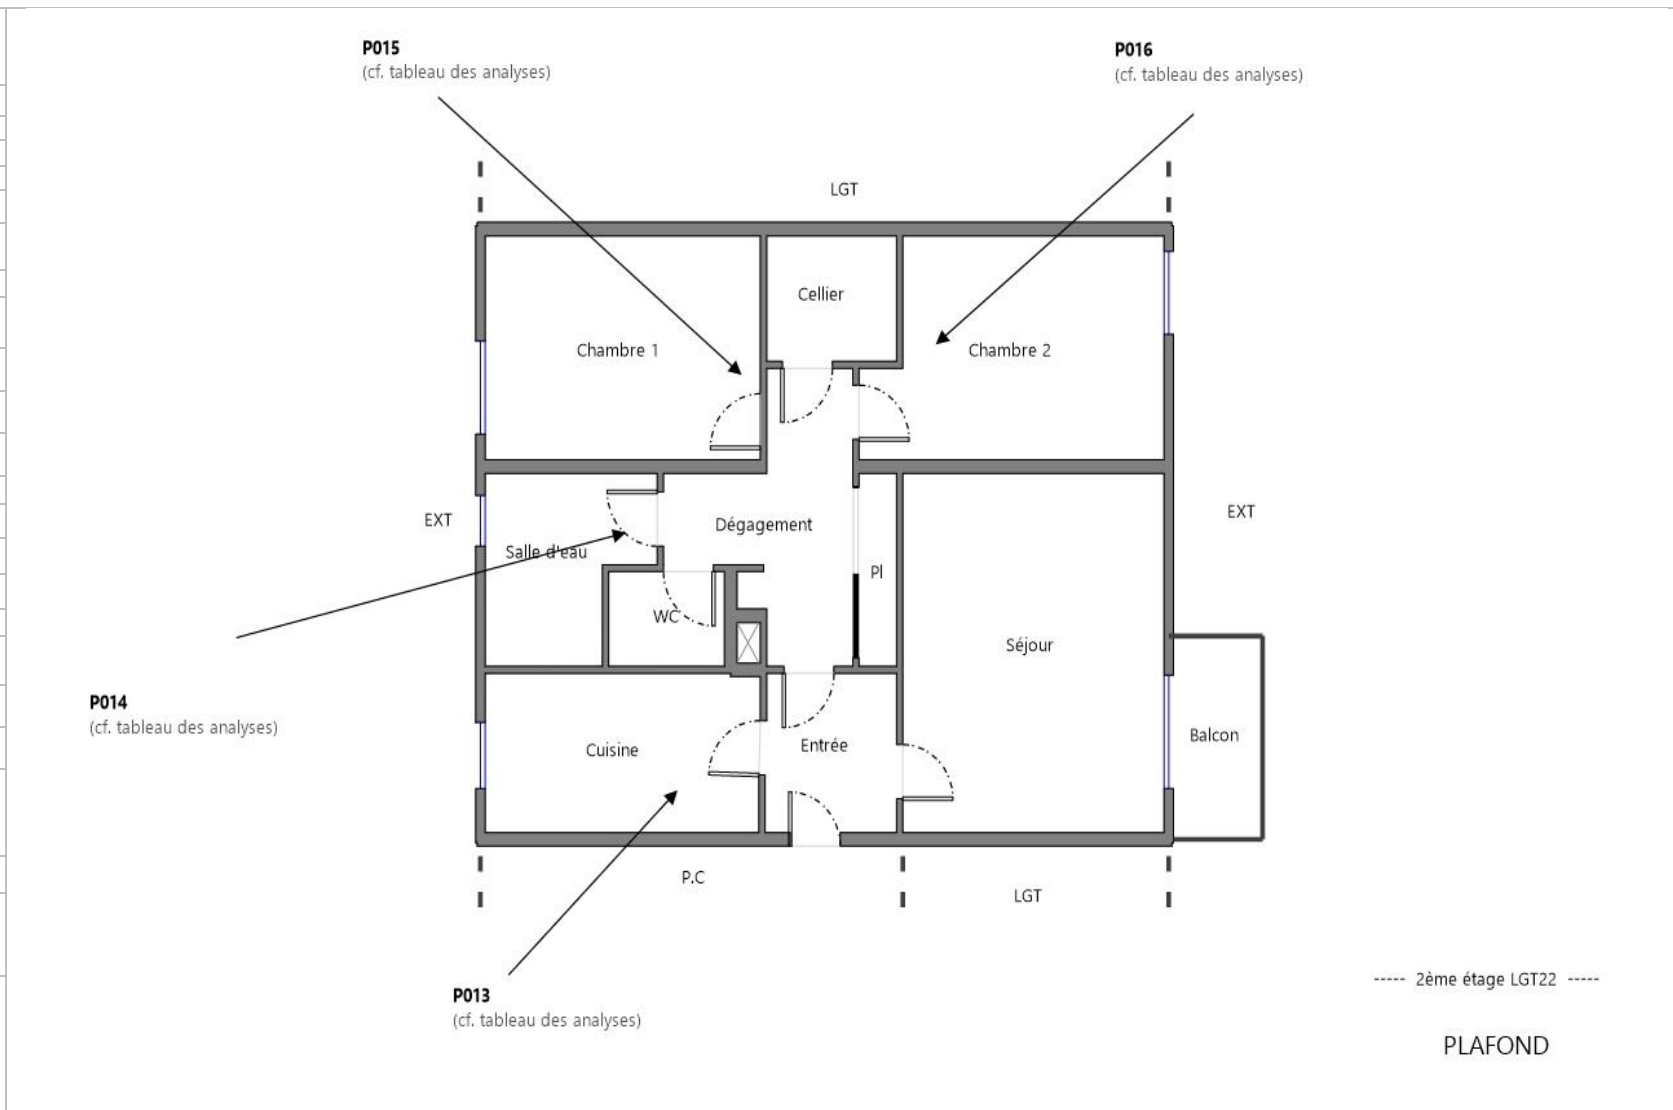
Planche de repérage des matériaux et produits amiantés
Affaire	M3954848RAAT
Opération	Matt RIVIERE
Site	11 Square Beauregard
	77140 Nemours
Date de réalisation	09/06/2021
Matériaux et produits contenant de l'amiante	
	Surface amianté
	Linéaire / paroi amianté (type 1)
	Linéaire / paroi amianté (type 2)
	Conduit amianté
Sondages destructifs / Prélèvements	
	Px Prélèvement Positif
	Px Prélèvement négatif
	S Sondage destructif
Types de murs	
	Mur Porteur
	Mur Cloison (type 1)
	Mur Cloison (type 2)
	Gaine technique
Éléments ou pièces non visités	
	Local non visitée
	Élément non visité

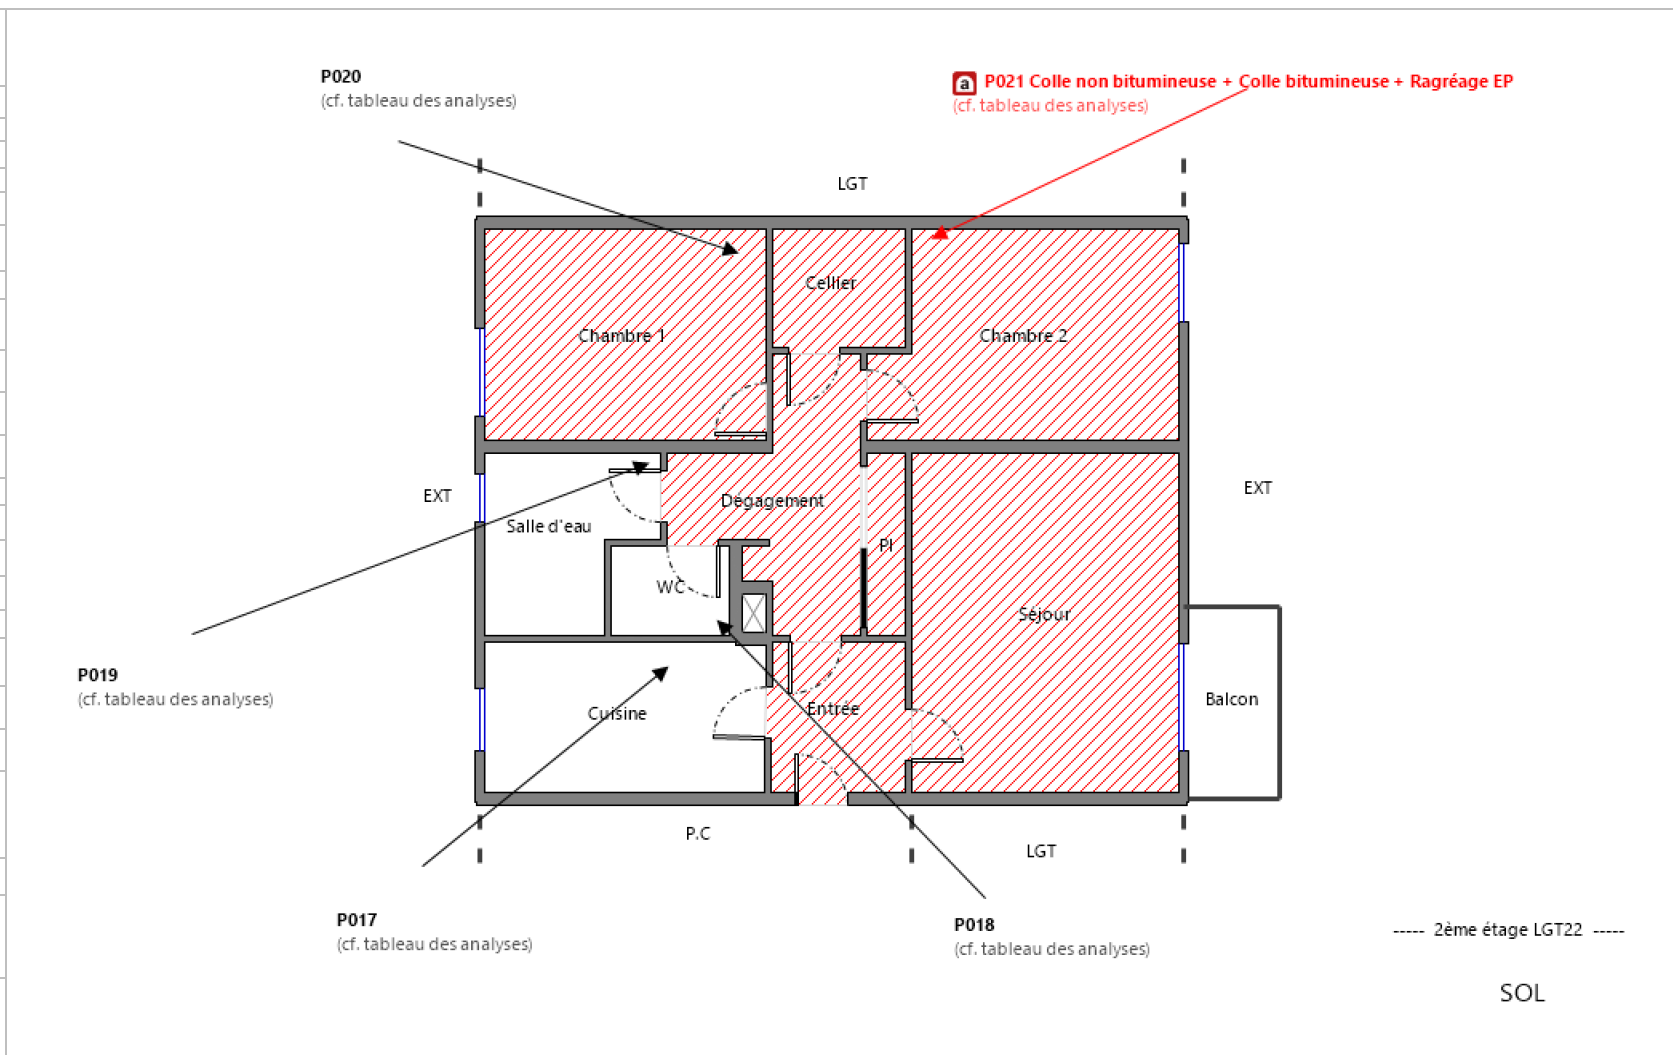
Planche de repérage des matériaux et produits amiantés
Affaire	M3954848RAAT
Opération	Matt RIVIERE
Site	11 Square Beauregard
	77140 Nemours
Date de réalisation	09/06/2021
Matériaux et produits contenant de l'amiante	
	Surface amianté
	Linéaire / paroi amianté (type 1)
	Linéaire / paroi amianté (type 2)
	Conduit amianté
Sondages destructifs / Prélèvements	
	Px Prélèvement Positif
	Px Prélèvement négatif
	S Sondage destructif
Types de murs	
	Mur Porteur
	Mur Cloison (type 1)
	Mur Cloison (type 2)
	Gaine technique
Eléments ou pièces non visités	
	Local non visitée
	Elément non visité
