## Rapport de mission de repérage des matériaux et produits contenant de l'amiante avant réalisation de travaux

12 SQUARE BEAUREGARD

MODULE 20LAP0101  
77140 NEMOURS

RAPPORT N° :	20LAP0101	Laboratoire d'Analyses :	ITGA
Repérage réalisé le :	18/03/2019	Adresse laboratoire :	3 RUE ARMAND HERPIN LACROIX - CS 46537 35065 RENNES CEDEX
Accompagnateur :		Numéro d'accréditation :	1-5967
Par :	Mostefa BENAOUA	Organisme d'assurance professionnelle :	AXA France
N° certificat :	CPDI 3541	Adresse assurance :	313 Terrasses de l'Arche 92727 NANTERRE CEDEX
Date d'obtention :	27/12/2017	N° de contrat d'assurance :	10158549604
Organisme certificateur	I.CERT PARC EDONIA - BAT G - RUE DE LA TERRE VICTORIA - 35760 SAINT GREGOIRE	Date de validité :	31/12/2019

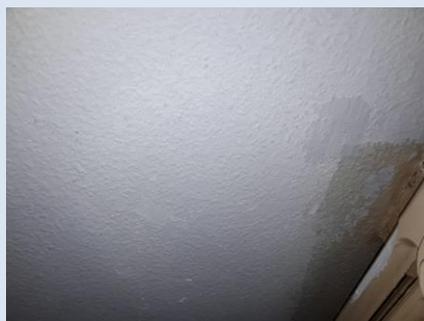
PRELEVEMENT : 20LAP0101P001			
NOM DU CLIENT	NUMERO DU DOSSIER		PIECE OU LOCAL
OPH77	20LAP0101 18/03/2019		Chambre 1 (RC)
ELEMENT	DESCRIPTIF DU LABORATOIRE	DATE DE PRELEVEMENT	NOM DE L'OPERATEUR
Enduit / Peinture béton	Enduit gris en vrac non séparable + peinture non séparable	18/03/2019	BENAOUDA Mostefa
LOCALISATION		RESULTAT	
Mur A		Amiante non détecté

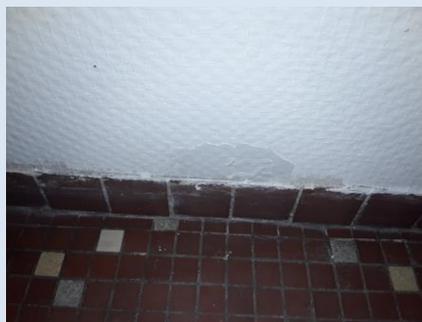
PRELEVEMENT : 20LAP0101P006			
NOM DU CLIENT	NUMERO DU DOSSIER	PIECE OU LOCAL	
OPH77	20LAP0101 18/03/2019	Cuisine (RC)	
ELEMENT	DESCRIPTIF DU LABORATOIRE	DATE DE PRELEVEMENT	NOM DE L'OPERATEUR
Enduit / Peinture	Enduit gris en vrac non séparable + toile fibreuse blanche non séparable + peinture non séparable	18/03/2019	BENAOUDA Mostefa
LOCALISATION		RESULTAT	
Mur B		Amiante non détecté

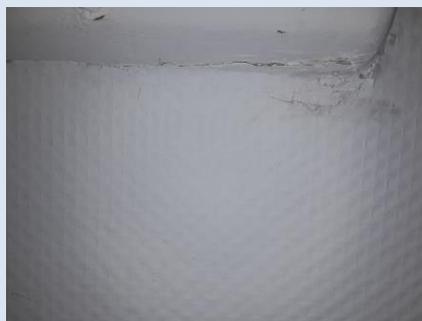
PRELEVEMENT : 20LAP0101P007			
NOM DU CLIENT	NUMERO DU DOSSIER	PIECE OU LOCAL	
OPH77	20LAP0101 18/03/2019	Cuisine (RC)	
ELEMENT	DESCRIPTIF DU LABORATOIRE	DATE DE PRELEVEMENT	NOM DE L'OPERATEUR
Enduit / Peinture béton	Enduit plâtreux blanc en vrac non séparable + matériau gris en faible quantité en vrac non séparable + peinture non séparable	18/03/2019	BENAOUDA Mostefa
LOCALISATION		RESULTAT	
Mur C		Amiante non détecté

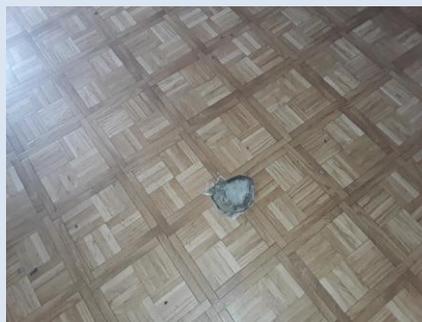
PRELEVEMENT : 20LAP0101P008			
NOM DU CLIENT	NUMERO DU DOSSIER	PIECE OU LOCAL	
OPH77	20LAP0101 18/03/2019	Séjour 1 (RC)	
ELEMENT	DESCRIPTIF DU LABORATOIRE	DATE DE PRELEVEMENT	NOM DE L'OPERATEUR
Revêtement souple	Revêtement souple marron avec couche cartonnée + matériau souple beige avec poussières non séparable + matériau fibreux marron en vrac avec poussières non séparable	18/03/2019	BENAOUDA Mostefa
LOCALISATION		RESULTAT	
Sol		Amiante non détecté	
EMPLACEMENT
