## Rapport de mission de repérage des matériaux et produits contenant de l'amiante avant réalisation de travaux

### 12 SQUARE BEAUREGARD

77140 NEMOURS

RAPPORT N° :	20LAP0202	Laboratoire d'Analyses :	ITGA
Repérage réalisé le :	12/03/2018	Adresse laboratoire :	3 RUE ARMAND HERPIN LACROIX - CS 46537 35065 RENNES CEDEX
Accompagnateur :		Numéro d'accréditation :	1-5967
Par :	Gaetan BEDEL	Organisme d'assurance professionnelle :	AXA France
N° certificat :	CPDI3869	Adresse assurance :	313 Terrasses de l'Arche 92727 NANTERRE CEDEX
Date d'obtention :	22/04/2016	N° de contrat d'assurance :	10063271004
Organisme certificateur	I.CERT PARC EDONIA - BAT G - RUE DE LA TERRE VICTORIA - 35760 SAINT GREGOIRE	Date de validité :	31/12/2018

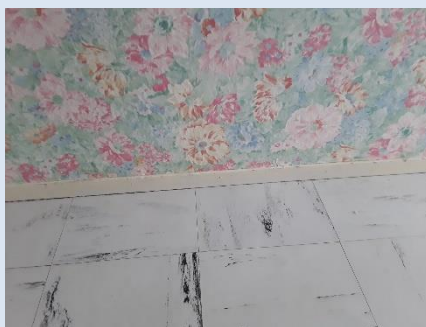
PRELEVEMENT : 20LAP0202P001			
NOM DU CLIENT	NUMERO DU DOSSIER		PIECE OU LOCAL
OPH77	20LAP0202 12/03/2018		Chambre 1
ELEMENT	DESCRIPTIF DU LABORATOIRE	DATE DE PRELEVEMENT	NOM DE L'OPERATEUR
Enduit / Peinture béton	Enduit plâtreux blanc en vrac non séparable + peintures multiples non séparable + papier peint en vrac non séparable	12/03/2018	BEDEL Gaetan
LOCALISATION		RESULTAT	
Mur A		Amiante non détecté

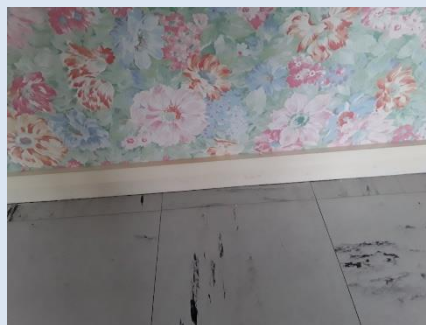
PRELEVEMENT : 20LAP0202P002			
NOM DU CLIENT	NUMERO DU DOSSIER		PIECE OU LOCAL
OPH77	20LAP0202 12/03/2018		Chambre 1
ELEMENT	DESCRIPTIF DU LABORATOIRE	DATE DE PRELEVEMENT	NOM DE L'OPERATEUR
Enduit / Peinture	Matériau gris en faible quantité en vrac hétérogène non séparable + enduit plâtreux blanc en vrac non séparable + peintures multiples non séparable	12/03/2018	BEDEL Gaetan
LOCALISATION		RESULTAT	
Mur D		Amiante non détecté

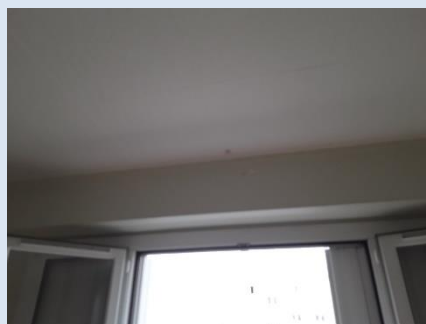
PRELEVEMENT : 20LAP0202P003			
NOM DU CLIENT	NUMERO DU DOSSIER		PIECE OU LOCAL
OPH77	20LAP0202 12/03/2018		Séjour
ELEMENT	DESCRIPTIF DU LABORATOIRE	DATE DE PRELEVEMENT	NOM DE L'OPERATEUR
Dalle de polystyrènes	Polystyrène expansé (billes) blanc + peinture	12/03/2018	BEDEL Gaetan
LOCALISATION		RESULTAT	
Plafond		Amiante non détecté

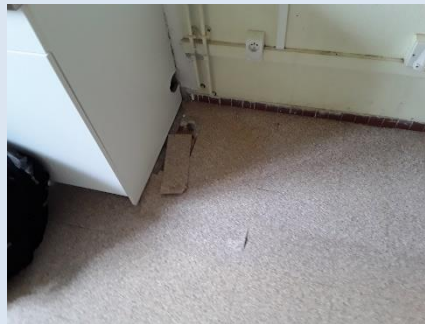
PRELEVEMENT : 20LAP0202P005			
NOM DU CLIENT	NUMERO DU DOSSIER	PIECE OU LOCAL	
OPH77	20LAP0202 12/03/2018	Cuisine	
ELEMENT	DESCRIPTIF DU LABORATOIRE	DATE DE PRELEVEMENT	NOM DE L'OPERATEUR
Dalle de sol	Revêtement bicouche souple beige et rouge + colle polymère jaune non séparable + peinture en faible quantité non séparable + ragréage gris en vrac + sous couche de ragréage blanche en faible quantité non séparable	12/03/2018	BEDEL Gaetan
LOCALISATION		RESULTAT	
Sol		Amiante non détecté
