Rapport de mission de repérage des matériaux et produits contenant de l'amiante avant réalisation de travaux

12 SQUARE BEAUREGARD

77140 NEMOURS

RAPPORT N° :	20LAP0301	Laboratoire d'Analyses :	ITGA
Repérage réalisé le :	25/09/2018	Adresse laboratoire :	3 RUE ARMAND HERPIN LACROIX - CS 46537 35065 RENNES CEDEX
Accompagnateur :		Numéro d'accréditation :	1-5967
Par :	Gaetan BEDEL	Organisme d'assurance professionnelle :	AXA France
N° certificat :	CPDI3869	Adresse assurance :	313 Terrasses de l'Arche 92727 NANTERRE CEDEX
Date d'obtention :	22/04/2016	N° de contrat d'assurance :	10063271004
Organisme certificateur	I.CERT PARC EDONIA - BAT G - RUE DE LA TERRE VICTORIA - 35760 SAINT GREGOIRE	Date de validité :	31/12/2018

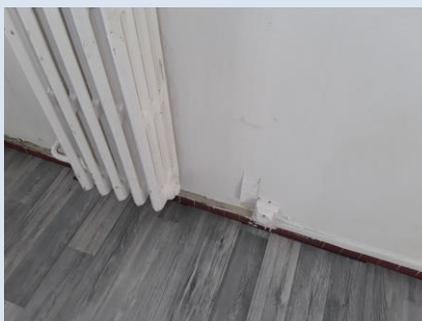
PRELEVEMENT : 20LAP0301P001			
NOM DU CLIENT	NUMERO DU DOSSIER		PIECE OU LOCAL
OPH77	20LAP0301 25/09/2018		Cuisine
ELEMENT	DESCRIPTIF DU LABORATOIRE	DATE DE PRELEVEMENT	NOM DE L'OPERATEUR
Enduit / Peinture béton	Enduit plâtreux blanc en faible quantité + peintures multiples en vrac non séparable	25/09/2018	BEDEL Gaetan
LOCALISATION		RESULTAT	
Mur C		Amiante non détecté

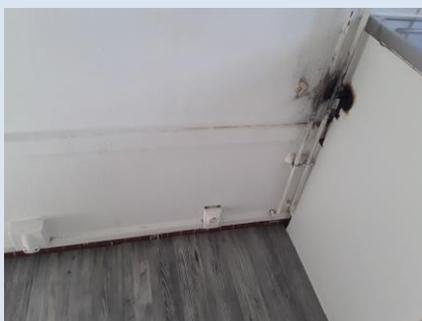
PRELEVEMENT : 20LAP0301P002			
NOM DU CLIENT	NUMERO DU DOSSIER		PIECE OU LOCAL
OPH77	20LAP0301 25/09/2018		Cuisine
ELEMENT	DESCRIPTIF DU LABORATOIRE	DATE DE PRELEVEMENT	NOM DE L'OPERATEUR
Enduit / Peinture	Enduit gris en faible quantité en vrac + peinture en faible quantité non séparable	25/09/2018	BEDEL Gaetan
LOCALISATION		RESULTAT	
Mur A		Amiante non détecté

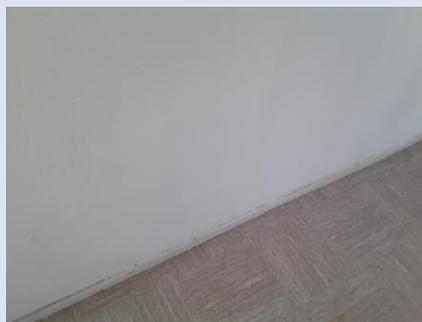
PRELEVEMENT : 20LAP0301P003			
NOM DU CLIENT	NUMERO DU DOSSIER	PIECE OU LOCAL	
OPH77	20LAP0301 25/09/2018	Chambre 2	
ELEMENT	DESCRIPTIF DU LABORATOIRE	DATE DE PRELEVEMENT	NOM DE L'OPERATEUR
Enduit / Peinture béton	Enduit plâtreux blanc avec poussières + peinture non séparable	25/09/2018	BEDEL Gaetan
LOCALISATION		RESULTAT	
Mur A		Amiante non détecté

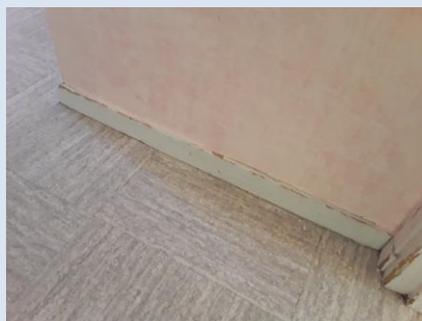
PRELEVEMENT : 20LAP0301P004			
NOM DU CLIENT	NUMERO DU DOSSIER	PIECE OU LOCAL	
OPH77	20LAP0301 25/09/2018	Chambre 2	
ELEMENT	DESCRIPTIF DU LABORATOIRE	DATE DE PRELEVEMENT	NOM DE L'OPERATEUR
Enduit / Peinture	Enduit beige en vrac + peintures multiples non séparable	25/09/2018	BEDEL Gaetan
LOCALISATION		RESULTAT	
Mur E		Amiante non détecté

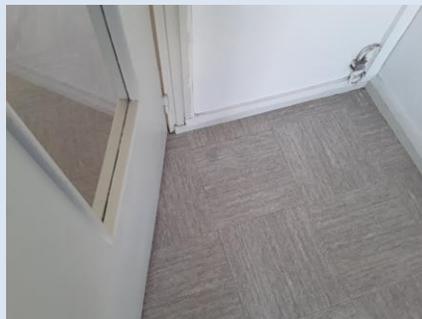
PRELEVEMENT : 20LAP0301P005			
NOM DU CLIENT	NUMERO DU DOSSIER	PIECE OU LOCAL	
OPH77	20LAP0301 25/09/2018	Séjour	
ELEMENT	DESCRIPTIF DU LABORATOIRE	DATE DE PRELEVEMENT	NOM DE L'OPERATEUR
Dalle de sol	Revêtement bicouche souple beige et rouge	25/09/2018	BEDEL Gaetan
LOCALISATION		RESULTAT	
Sol		Fr1:Amiante non détecté

* Revêtement bicouche souple beige et rouge	META (1)	1	02/10/2018	Amiante non détecté / - (à prise d'essai analysée peut contenir une teneur inférieure à la limite de détection garantie de fibres d'amiante)

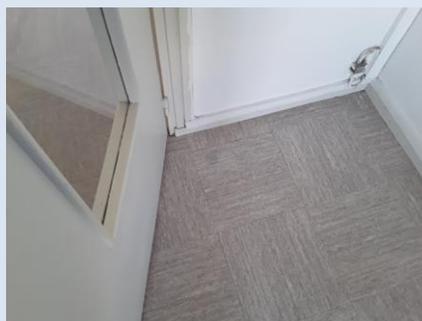
PIECE	ETAGE	ELEMENTS	DESCRIPTIF LABORATOIRE	REPERAGE	Echantillon	METHODE	ETAT	RESULTAT
Séjour		Dalle de sol	Dalle dure cassante grise en vrac + colle polymère jaune en faible quantité non séparable	Sol	20LAP0301P005	RESULTAT ANALYSE	BON ETAT	Fr2:Amiante détecté (Chrysotile)
Séjour		Dalle de sol	Dalle dure cassante grise en vrac + colle polymère jaune en faible quantité non séparable	Sol	20LAP0301P005	ZSO	BON ETAT	Fr2:Amiante détecté (Chrysotile)
Chambre 1		Dalle de sol	Dalle dure cassante grise en vrac + colle polymère jaune en faible quantité non séparable	Sol	20LAP0301P005	ZSO	BON ETAT	Fr2:Amiante détecté (Chrysotile)

PRELEVEMENT : 20LAP0301P005			
NOM DU CLIENT	NUMERO DU DOSSIER	PIECE OU LOCAL	
OPH77	20LAP0301 25/09/2018	Séjour	
ELEMENT	DESCRIPTIF DU LABORATOIRE	DATE DE PRELEVEMENT	NOM DE L'OPERATEUR
Dalle de sol	Dalle dure cassante grise en vrac + colle polymère jaune en faible quantité non séparable	25/09/2018	BEDEL Gaetan
LOCALISATION		RESULTAT	
Sol		Fr2:Amiante détecté (Chrysotile)

* Dalle dure cassante grise en vrac + colle polymère jaune en faible quantité non séparable	META (2)	1	02/10/2018	Présence de fibres d'amiante / Chrysotile
