Rapport de mission de repérage des matériaux et produits contenant de l'amiante avant réalisation de travaux

12 Square Beauregard - APPT 02 77140 NEMOURS

RAPPORT N° :	20LAP0302	Laboratoire d'Analyses :	ITGA
Repérage réalisé le :	20/09/2017	Adresse laboratoire :	3 RUE ARMAND HERPIN LACROIX - CS 46537 35065 RENNES CEDEX
Accompagnateur :		Numéro d'accréditation :	1-5967
Par :	Robin ZENI	Organisme d'assurance professionnelle :	ALLIANZ
N° certificat :	CPDI4037	Adresse assurance :	Direction Opérations Entreprises 5C Esplanade Charles de Gaulle 33081 BORDEAUX CEDEX
Date d'obtention :	20/07/2016	N° de contrat d'assurance :	55897385
Organisme certificateur	I.Cert PARC EDONIA - BAT G - RUE DE LA TERRE VICTORIA - 35760 SAINT GREGOIRE	Date de validité :	31/12/2017

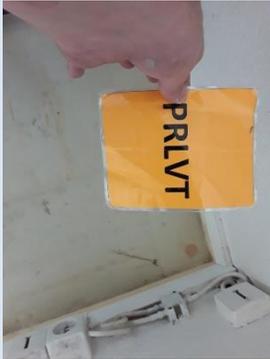
PRELEVEMENT : 20LAP0302P001			
NOM DU CLIENT	NUMERO DU DOSSIER		PIECE OU LOCAL
OPH77	20LAP0302 20/09/2017		Séjour
ELEMENT	DESCRIPTIF DU LABORATOIRE	DATE DE PRELEVEMENT	NOM DE L'OPERATEUR
Dalle de sol	Colle bitumineuse noire non séparable + sous couche de ragréage blanche non séparable	20/09/2017	ZENI Robin
LOCALISATION		RESULTAT	
Sol		Fr3:Amiante détecté (Chrysotile)	
EMPLACEMENT

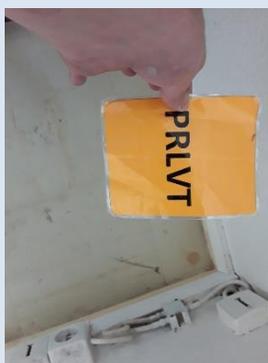
PRELEVEMENT : 20LAP0302P001			
NOM DU CLIENT	NUMERO DU DOSSIER		PIECE OU LOCAL
OPH77	20LAP0302 20/09/2017		Séjour
ELEMENT	DESCRIPTIF DU LABORATOIRE	DATE DE PRELEVEMENT	NOM DE L'OPERATEUR
Dalle de sol	Colle polymère jaune non séparable + ragréage rose + matériau compact gris hétérogène	20/09/2017	ZENI Robin

LOCALISATION	RESULTAT
Sol	Fr2:Amiante non détecté

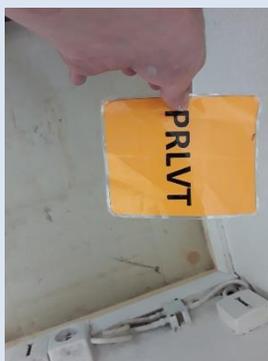
PRELEVEMENT : 20LAP0302P001			
NOM DU CLIENT	NUMERO DU DOSSIER		PIECE OU LOCAL
OPH77	20LAP0302 20/09/2017		Séjour
ELEMENT	DESCRIPTIF DU LABORATOIRE	DATE DE PRELEVEMENT	NOM DE L'OPERATEUR
Dalle de sol	Dalle dure cassante beige	20/09/2017	ZENI Robin

LOCALISATION	RESULTAT
Sol	Fr1:Amiante non détecté

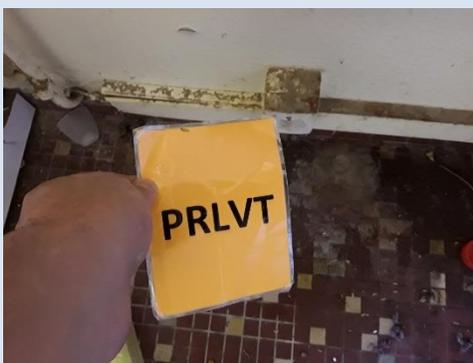
PRELEVEMENT : 20LAP0302P002			
NOM DU CLIENT	NUMERO DU DOSSIER		PIECE OU LOCAL
OPH77	20LAP0302 20/09/2017		Cuisine
ELEMENT	DESCRIPTIF DU LABORATOIRE	DATE DE PRELEVEMENT	NOM DE L'OPERATEUR
Carrelage	Colle grise en faible quantité non séparable + matériau compact gris hétérogène + carrelage	20/09/2017	ZENI Robin

LOCALISATION	RESULTAT
Sols	Amiante non détecté

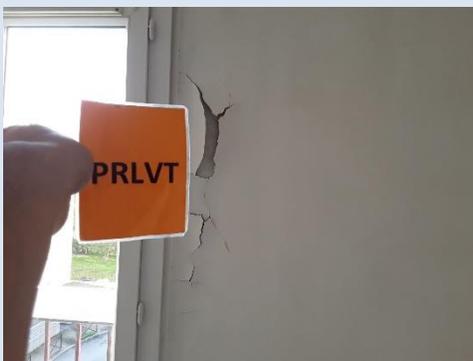
PRELEVEMENT : 20LAP0302P003			
NOM DU CLIENT	NUMERO DU DOSSIER		PIECE OU LOCAL
OPH77	20LAP0302 20/09/2017		Chambre 2
ELEMENT	DESCRIPTIF DU LABORATOIRE	DATE DE PRELEVEMENT	NOM DE L'OPERATEUR
Enduit béton	Enduit plâtreux blanc en vrac + peinture non séparable	20/09/2017	ZENI Robin

LOCALISATION	RESULTAT
Mur D	Amiante non détecté

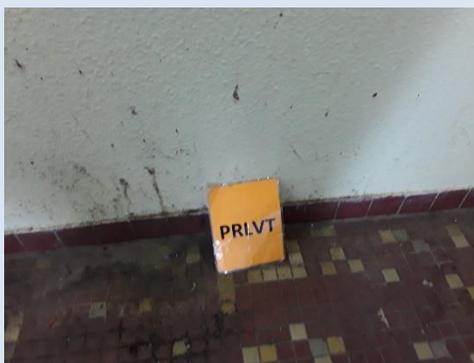
PRELEVEMENT : 20LAP0302P004			
NOM DU CLIENT	NUMERO DU DOSSIER		PIECE OU LOCAL
OPH77	20LAP0302 20/09/2017		Cuisine
ELEMENT	DESCRIPTIF DU LABORATOIRE	DATE DE PRELEVEMENT	NOM DE L'OPERATEUR
Plinthes	Matériau compact gris hétérogène	20/09/2017	ZENI Robin
LOCALISATION		RESULTAT	
Mur C		Fr2:Amiante non détecté

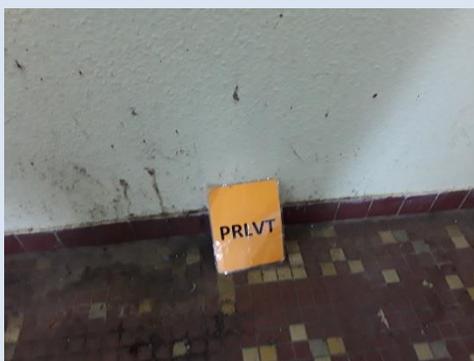
PRELEVEMENT : 20LAP0302P004			
NOM DU CLIENT	NUMERO DU DOSSIER		PIECE OU LOCAL
OPH77	20LAP0302 20/09/2017		Cuisine
ELEMENT	DESCRIPTIF DU LABORATOIRE	DATE DE PRELEVEMENT	NOM DE L'OPERATEUR
Plinthes	Carrelage	20/09/2017	ZENI Robin
LOCALISATION		RESULTAT	
Mur C		Fr1:Amiante non détecté

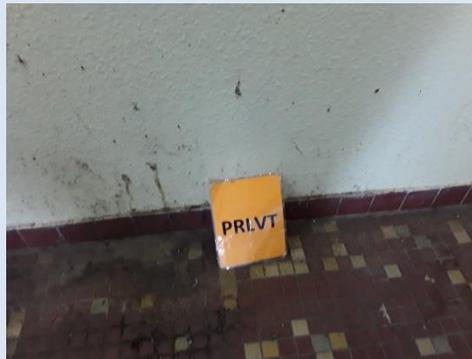
PRELEVEMENT : 20LAP0302P004			
NOM DU CLIENT	NUMERO DU DOSSIER		PIECE OU LOCAL
OPH77	20LAP0302 20/09/2017		Cuisine
ELEMENT	DESCRIPTIF DU LABORATOIRE	DATE DE PRELEVEMENT	NOM DE L'OPERATEUR
Plinthes	Peintures multiples en faible quantité non séparable + colle grise	20/09/2017	ZENI Robin
LOCALISATION		RESULTAT	
Mur C		Fr3:Amiante détecté (Chrysotile)	
EMPLACEMENT
