Rapport de mission de repérage des matériaux et produits contenant de l'amiante avant réalisation de travaux

Norme NF X 46-020 V .2017

13 SQUARE BEAUREGARD

77140 NEMOURS

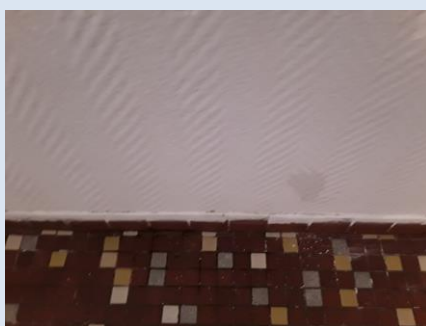
PRELEVEMENT : 20LAQ0001P001			
NOM DU CLIENT	NUMERO DU DOSSIER		PIECE OU LOCAL
OPH77	20LAQ0001 28/10/2019		Cuisine (Rez de chaussée)
ELEMENT	DESCRIPTIF DU LABORATOIRE	DATE DE PRELEVEMENT	NOM DE L'OPERATEUR
Papier peint	Peintures multiples non séparable + toile fibreuse blanche non séparable + matériau plâtreux blanc en vrac	28/10/2019	GONZALES Vincent
LOCALISATION		RESULTAT	
Mur C		Amiante non détecté

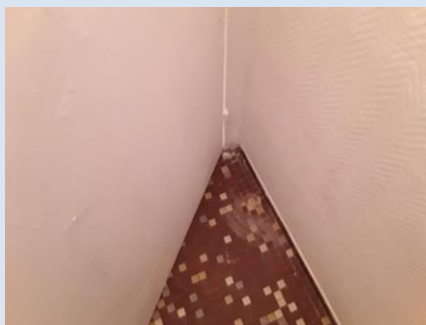
PRELEVEMENT : 20LAQ0001P002			
NOM DU CLIENT	NUMERO DU DOSSIER		PIECE OU LOCAL
OPH77	20LAQ0001 28/10/2019		Salle d'eau (Rez de chaussée)
ELEMENT	DESCRIPTIF DU LABORATOIRE	DATE DE PRELEVEMENT	NOM DE L'OPERATEUR
Carrelage	Carrelage	28/10/2019	GONZALES Vincent
LOCALISATION		RESULTAT	
Sol		Fr1:Amiante non détecté

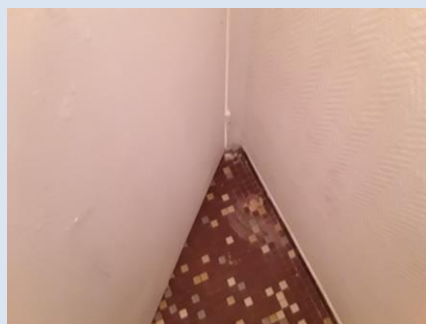
PRELEVEMENT : 20LAQ0001P002			
NOM DU CLIENT	NUMERO DU DOSSIER		PIECE OU LOCAL
OPH77	20LAQ0001 28/10/2019		Salle d'eau (Rez de chaussée)
ELEMENT	DESCRIPTIF DU LABORATOIRE	DATE DE PRELEVEMENT	NOM DE L'OPERATEUR
Carrelage	Joint cassant gris	28/10/2019	GONZALES Vincent
LOCALISATION		RESULTAT	
Sol		Fr2:Amiante non détecté

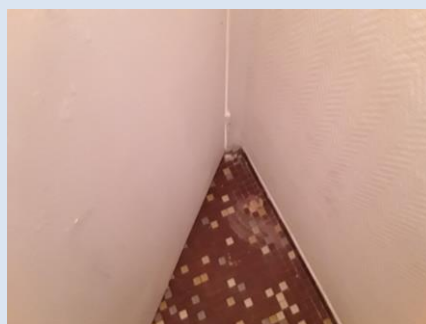
PRELEVEMENT : 20LAQ0001P002			
NOM DU CLIENT	NUMERO DU DOSSIER		PIECE OU LOCAL
OPH77	20LAQ0001 28/10/2019		Salle d'eau (Rez de chaussée)
ELEMENT	DESCRIPTIF DU LABORATOIRE	DATE DE PRELEVEMENT	NOM DE L'OPERATEUR
Carrelage	Colle grise en faible quantité non séparable + matériau compact beige hétérogène	28/10/2019	GONZALES Vincent
LOCALISATION		RESULTAT	
Sol		Fr3:Amiante non détecté

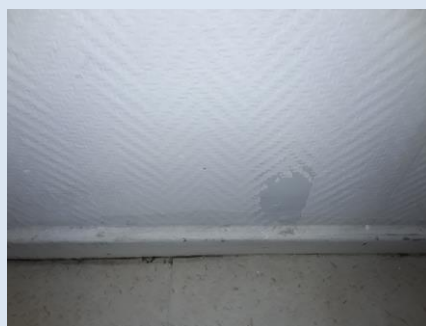
PIECE	ETAGE	ELEMENTS	DESRIPTIF LABORATOIRE	REPERAGE	Echantillon	METHODE	ETAT	RESULTAT
Séjour / Salon	Rez de chaussée	Papier peint	Peintures multiples non séparable + toile fibreuse blanche non séparable + matériau plâtreux blanc en faible quantité en vrac non séparable + matériau gris en vrac	Mur B	20LAQ0001P003	RESULTAT ANALYSE	BON ETAT	Amiante détecté (Chrysotile)
Séjour / Salon	Rez de chaussée	Papier peint	Peintures multiples non séparable + toile fibreuse blanche non séparable + matériau plâtreux blanc en faible quantité en vrac non séparable + matériau gris en vrac	Mur C	20LAQ0001P003	ZPSO	BON ETAT	Amiante détecté (Chrysotile)

PRELEVEMENT : 20LAQ0001P003			
NOM DU CLIENT	NUMERO DU DOSSIER		PIECE OU LOCAL
OPH77	20LAQ0001 28/10/2019		Séjour / Salon (Rez de chaussée)
ELEMENT	DESCRIPTIF DU LABORATOIRE	DATE DE PRELEVEMENT	NOM DE L'OPERATEUR
Papier peint	Peintures multiples non séparable + toile fibreuse blanche non séparable + matériau plâtreux blanc en faible quantité en vrac non séparable + matériau gris en vrac	28/10/2019	GONZALES Vincent
LOCALISATION		RESULTAT	
Mur B		Amiante détecté (Chrysotile)

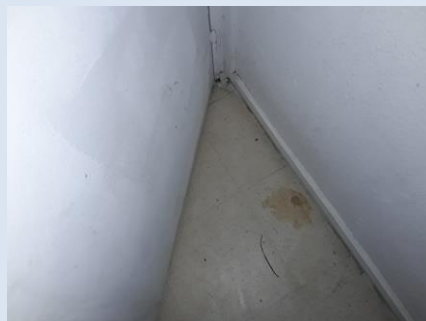
PRELEVEMENT : 20LAQ0001P004			
NOM DU CLIENT	NUMERO DU DOSSIER		PIECE OU LOCAL
OPH77	20LAQ0001 28/10/2019		Chambre 1 (Rez de chaussée)
ELEMENT	DESCRIPTIF DU LABORATOIRE	DATE DE PRELEVEMENT	NOM DE L'OPERATEUR
Dalle de sol	Revêtement bicouche souple beige et noir	28/10/2019	GONZALES Vincent
LOCALISATION		RESULTAT	
Sol		Fr1:Amiante non détecté

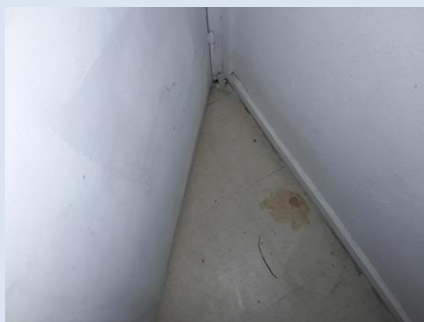
PRELEVEMENT : 20LAQ0001P004			
NOM DU CLIENT	NUMERO DU DOSSIER		PIECE OU LOCAL
OPH77	20LAQ0001 28/10/2019		Chambre 1 (Rez de chaussée)
ELEMENT	DESCRIPTIF DU LABORATOIRE	DATE DE PRELEVEMENT	NOM DE L'OPERATEUR
Dalle de sol	Colle polymère jaune non séparable + ragréage gris	28/10/2019	GONZALES Vincent
LOCALISATION		RESULTAT	
Sol		Fr2:Amiante non détecté

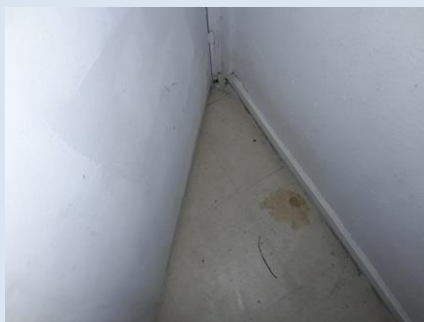
PIECE	ETAGE	ELEMENTS	DESCRIPTIF LABORATOIRE	REPERAGE	Echantillon	METHODE	ETAT	RESULTAT
Séjour / Salon	Rez de chaussée	Papier peint	Peintures multiples non séparable + toile fibreuse blanche non séparable + matériau plâtreux blanc en faible quantité en vrac non séparable + matériau gris en vrac	Mur D	20LAQ0001P003	ZPSO	BON ETAT	Amiante détecté (Chrysotile)
Chambre 1	Rez de chaussée	Dalle de sol	Dalle dure cassante grise	Sol	20LAQ0001P004	RESULTAT ANALYSE	BON ETAT	Fr3:Amiante détecté (Chrysotile)
Chambre 1	Rez de chaussée	Dalle de sol	Colle bitumineuse noire	Sol	20LAQ0001P004	RESULTAT ANALYSE	BON ETAT	Fr4:Amiante détecté (Chrysotile)
Chambre 2	Rez de chaussée	Dalle de sol	Dalle dure cassante grise	Sol	20LAQ0001P004	ZPSO	BON ETAT	Fr3:Amiante détecté (Chrysotile)
Chambre 2	Rez de chaussée	Dalle de sol	Colle bitumineuse noire	Sol	20LAQ0001P004	ZPSO	BON ETAT	Fr4:Amiante détecté (Chrysotile)
Chambre 3	Rez de chaussée	Dalle de sol	Dalle dure cassante grise	Sol	20LAQ0001P004	ZPSO	BON ETAT	Fr3:Amiante détecté (Chrysotile)

PRELEVEMENT : 20LAQ0001P004			
NOM DU CLIENT	NUMERO DU DOSSIER		PIECE OU LOCAL
OPH77	20LAQ0001 28/10/2019		Chambre 1 (Rez de chaussée)
ELEMENT	DESCRIPTIF DU LABORATOIRE	DATE DE PRELEVEMENT	NOM DE L'OPERATEUR
Dalle de sol	Dalle dure cassante grise	28/10/2019	GONZALES Vincent
LOCALISATION		RESULTAT	
Sol		Fr3:Amiante détecté (Chrysotile)

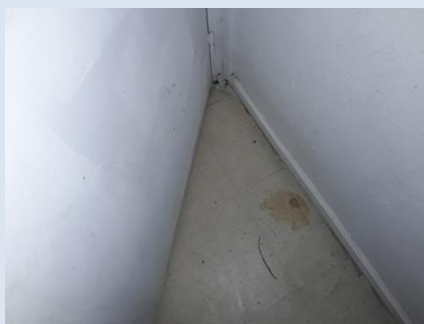
Chambre 3	Rez de chaussée	Dalle de sol	Colle bitumineuse noire	Sol	20LAQ0001P004	ZPSO	BON ETAT	Fr4:Amiante détecté (Chrysotile)

PRELEVEMENT : 20LAQ0001P004			
NOM DU CLIENT	NUMERO DU DOSSIER		PIECE OU LOCAL
OPH77	20LAQ0001 28/10/2019		Chambre 1 (Rez de chaussée)
ELEMENT	DESCRIPTIF DU LABORATOIRE	DATE DE PRELEVEMENT	NOM DE L'OPERATEUR
Dalle de sol	Colle bitumineuse noire	28/10/2019	GONZALES Vincent
LOCALISATION		RESULTAT	
Sol		Fr4:Amiante détecté (Chrysotile)

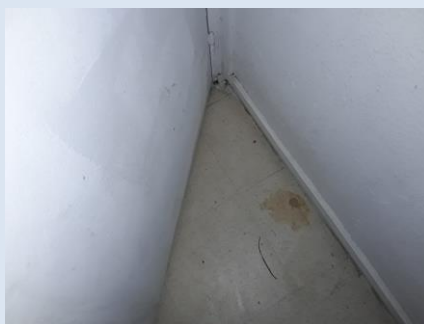
PRELEVEMENT : 20LAQ0001P004			
NOM DU CLIENT	NUMERO DU DOSSIER		PIECE OU LOCAL
OPH77	20LAQ0001 28/10/2019		Chambre 1 (Rez de chaussée)
ELEMENT	DESCRIPTIF DU LABORATOIRE	DATE DE PRELEVEMENT	NOM DE L'OPERATEUR
Dalle de sol	Matériau compact beige hétérogène	28/10/2019	GONZALES Vincent
LOCALISATION		RESULTAT	
Sol		Fr5:Amiante non détecté
