Rapport de Repérage Amiante Avant réalisation de travaux dans un immeuble bâti

Numéro de dossier : M5972739
Date d'intervention : 19/07/2021

13 SQUARE BEAUREGARD
(RAAT20LAQ0301)
77140 NEMOURS

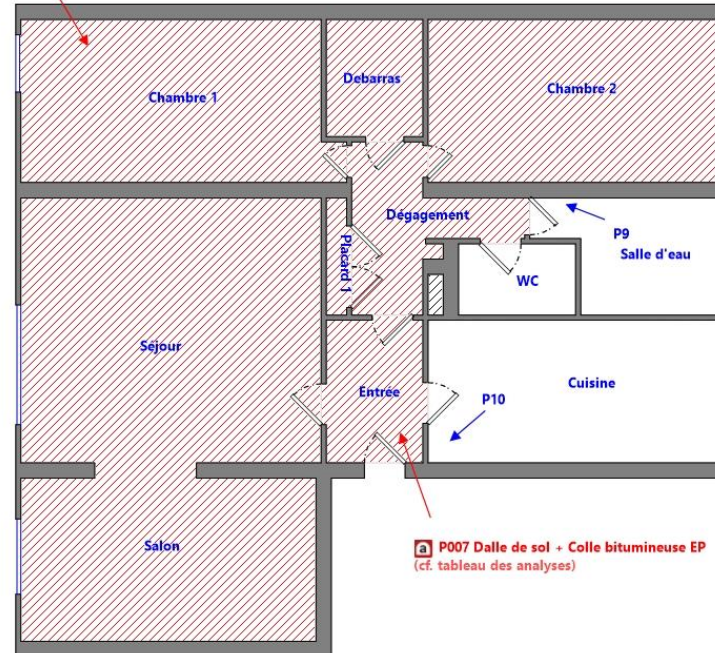
3ème Etage Sol

ZPSO	Niveau	Localisation	Zone	Description du prélèvement réalisé*
ZPSO004	3ème étage/Porte13031	Entrée; Salon; Séjour; Dégagement; Placard 1; Chambre 1; Debarras; Chambre 2	Sol	<p>Analyse : P007</p> <ul style="list-style-type: none"> - Phase 1 Matériau souple de type revêtement de sol (jaune) (Absence d'amiante) - Phase 2 Matériau semi-dur de type dalle de sol (gris) (Présence d'amiante) - Phase 3 Matériau de type colle (jaune) ; matériau de type peinture (beige) ; matériau de type peinture (blanc) ; matériau de type colle bitumineux (noir) (Présence d'amiante) <p>Analyse : P008</p> <ul style="list-style-type: none"> - Phase 1 Matériau souple de type revêtement de sol (jaune) (Absence d'amiante) - Phase 2 Matériau souple de type revêtement de sol (jaune) en traces ; matériau de type colle (jaune) ; matériau semi-dur de type ragréage (gris) (Absence d'amiante) - Phase 3 Matériau semi-dur de type dalle de sol (gris) (Présence d'amiante) - Phase 4 Matériau de type peinture (beige) ; matériau de type colle bitumineux (noir) (Présence d'amiante)

P008 Dalle de sol + Colle bitumineuse EP
(cf. tableau des analyses)

P007 Dalle de sol + Colle bitumineuse EP
(cf. tableau des analyses)
