Rapport de repérage des matériaux et produits contenant de l'amiante avant réalisation de travaux dans un immeuble bâti

13 Square Beauregard - Logement 1 - ESC AQ - R+4

77140 NEMOURS

<p>Date du rapport : 13/02/2020</p> <p>Date de visite : 04/02/2020</p> <p>Fait à : VILLEPINTE</p> <p>Référence du dossier : Diffus OPH77</p> <p>Référence du rapport : 20LAQ0401 13/02/2020 - 05:01</p> <p>Nombre de prélèvements : 8</p>	<p>Auteur du rapport : Lionel HOZE</p> <p>Fonction : Opérateur de repérage</p> <p>Certificat de compétence : C041-SE09-2017</p> <p>Délivré par : Qualit'Compétences Certifications</p> <p>Contrat d'assurance : AXA France 313 Terrasses de l'Arche 92727 NANTERRE CEDEX</p>	 
---	---	---

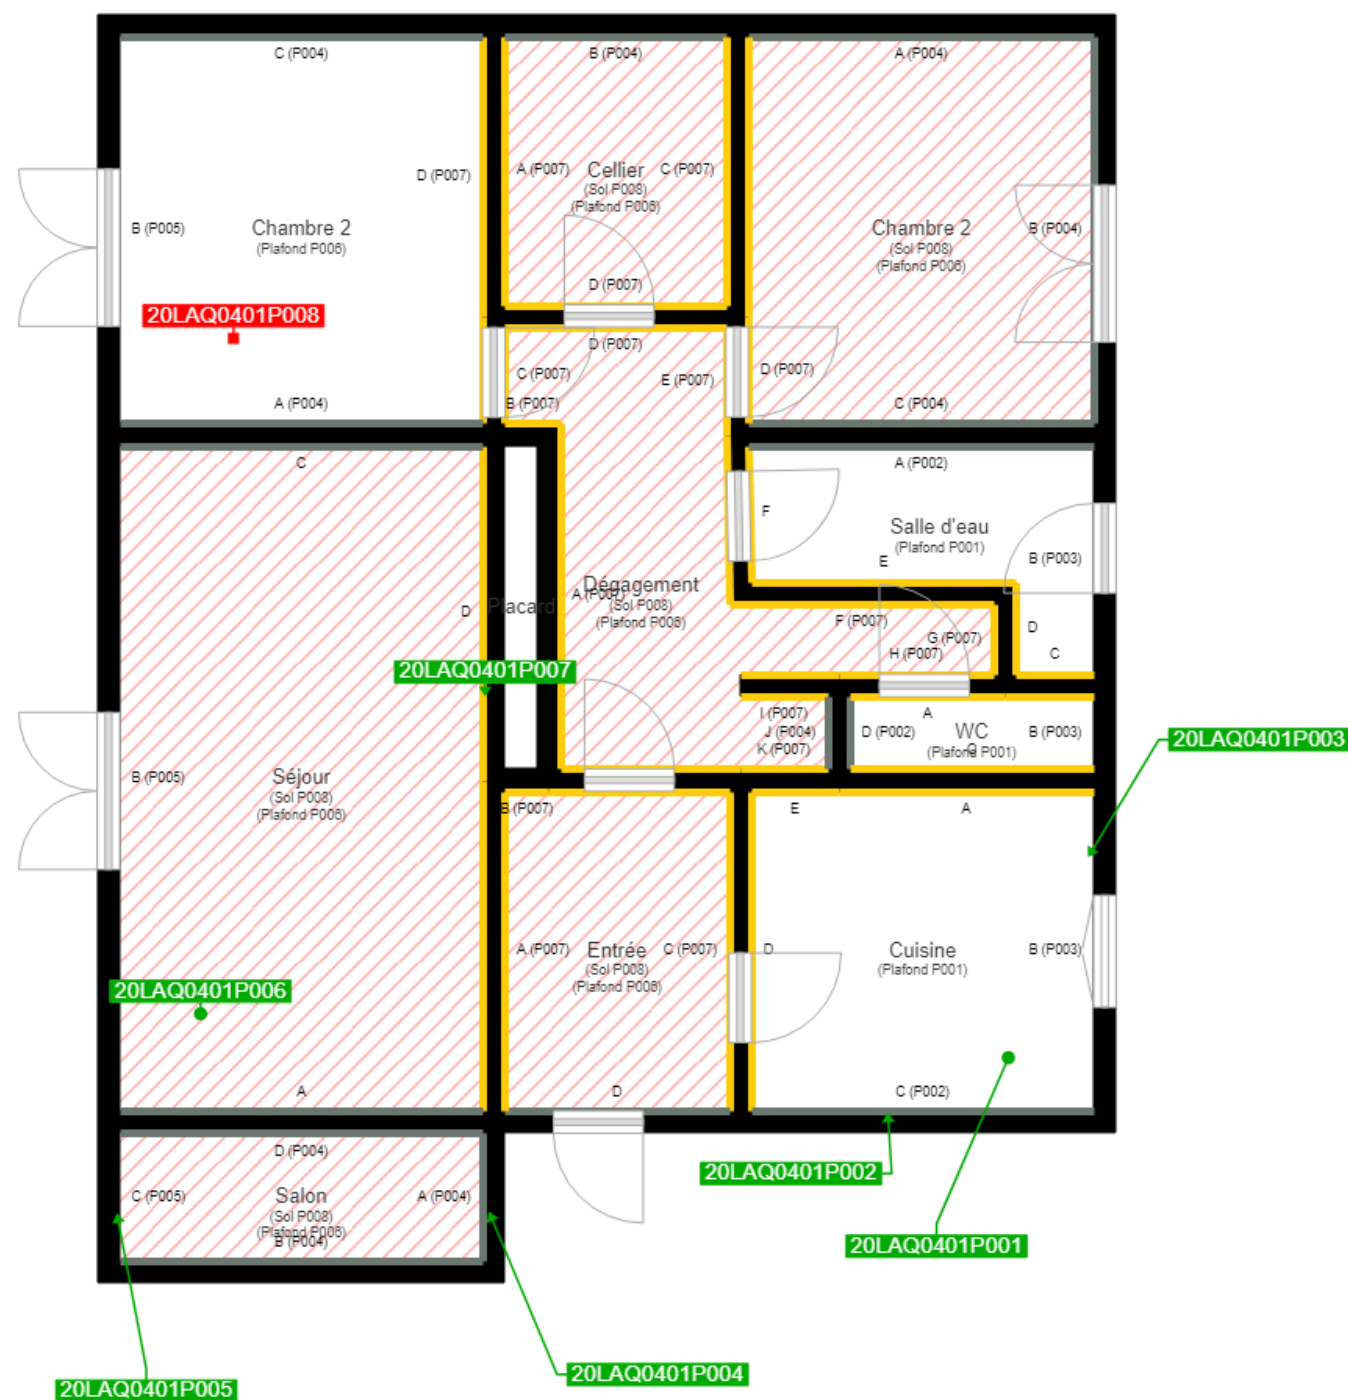
Pièce et Etage	Ouvrage ou composant de la construction	Localisation	Partie d'ouvrage ou de composant à inspecter ou à sonder	Identification	Justification
Chambre 2 - R+4	Autres	Sol	Colle	P008 (Fr2)	RESULTAT ANALYSE
Cellier - R+4	Autres	Sol	Colle	P008 (Fr2)	ZPSO
Dégagement - R+4	Autres	Sol	Colle	P008 (Fr2)	ZPSO
Entrée - R+4	Autres	Sol	Colle	P008 (Fr2)	ZPSO
Salon - R+4	Autres	Sol	Colle	P008 (Fr2)	ZPSO
Séjour - R+4	Autres	Sol	Colle	P008 (Fr2)	ZPSO
