Rapport de Repérage Amiante Avant réalisation de travaux dans un immeuble bâti

Numéro de dossier : M4890824
Date d'intervention : 29/04/2021

20LAR0002
14 Square Beauregard
77140 Nemours

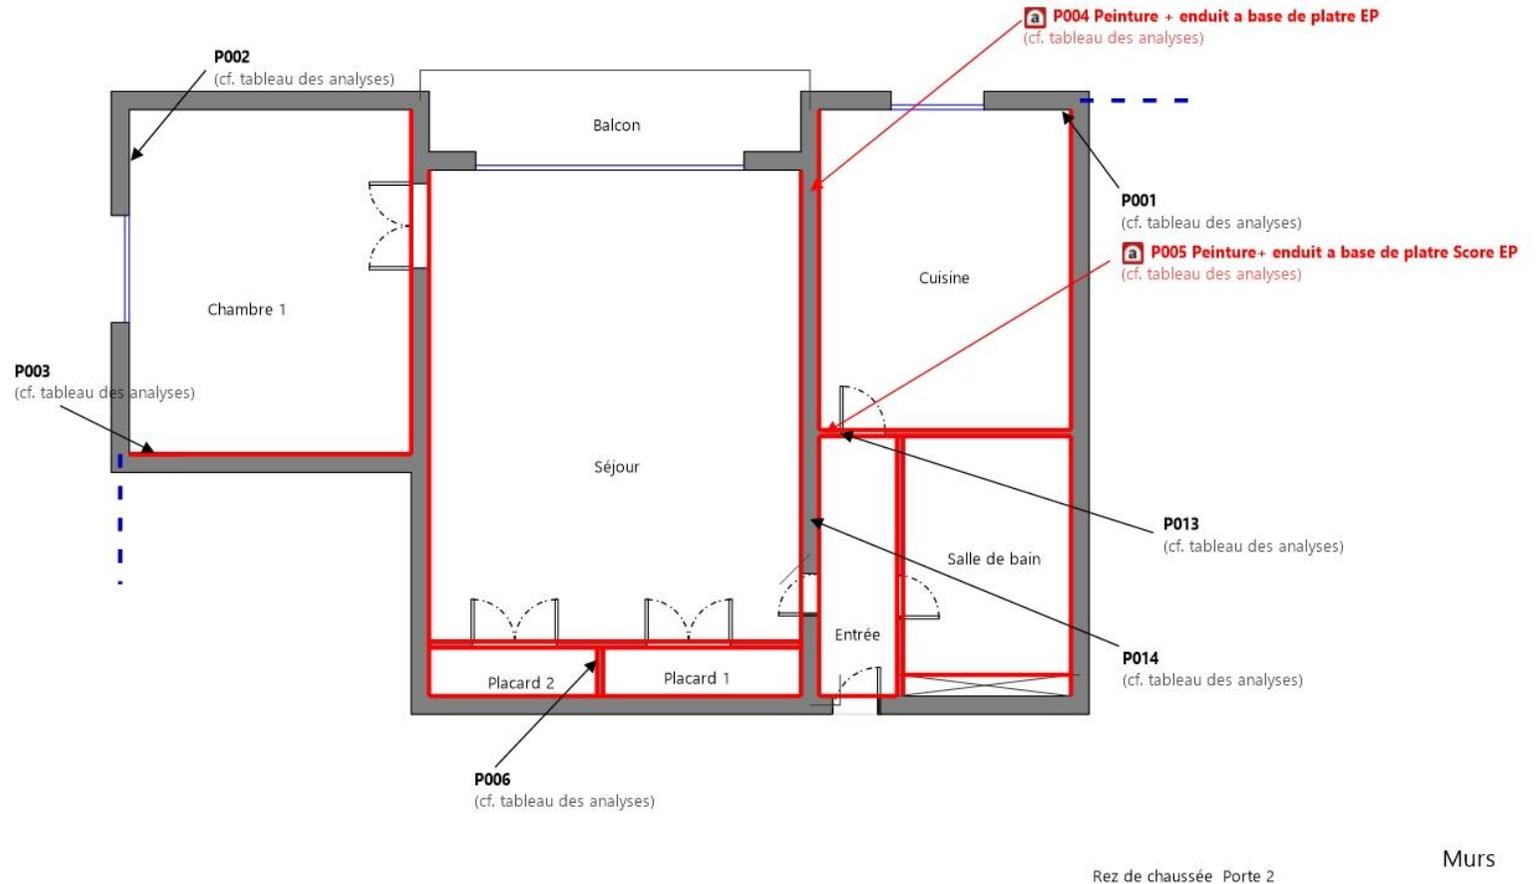
Planche de repérage des matériaux et produits amiantés
Affaire	M4890824
Opération	Ala-Eddine BENDERDOUCH
Site	20LAR0002
	14 Square Beauregard
	77140 Nemours
Date de réalisation	26/05/2021
Matériaux et produits contenant de l'amiante	
	Surface amianté
	Linéaire / paroi amianté (type 1)
	Linéaire / paroi amianté (type 2)
	Conduit amianté
Sondages destructifs / Prélèvements	
	Px Prélèvement Positif
	Px Prélèvement négatif
	Sondage destructif
Types de murs	
	Mur Porteur
	Mur Cloison (type 1)
	Mur Cloison (type 2)
	Gaine technique
Eléments ou pièces non visités	
	Local non visitée
	Elément non visité

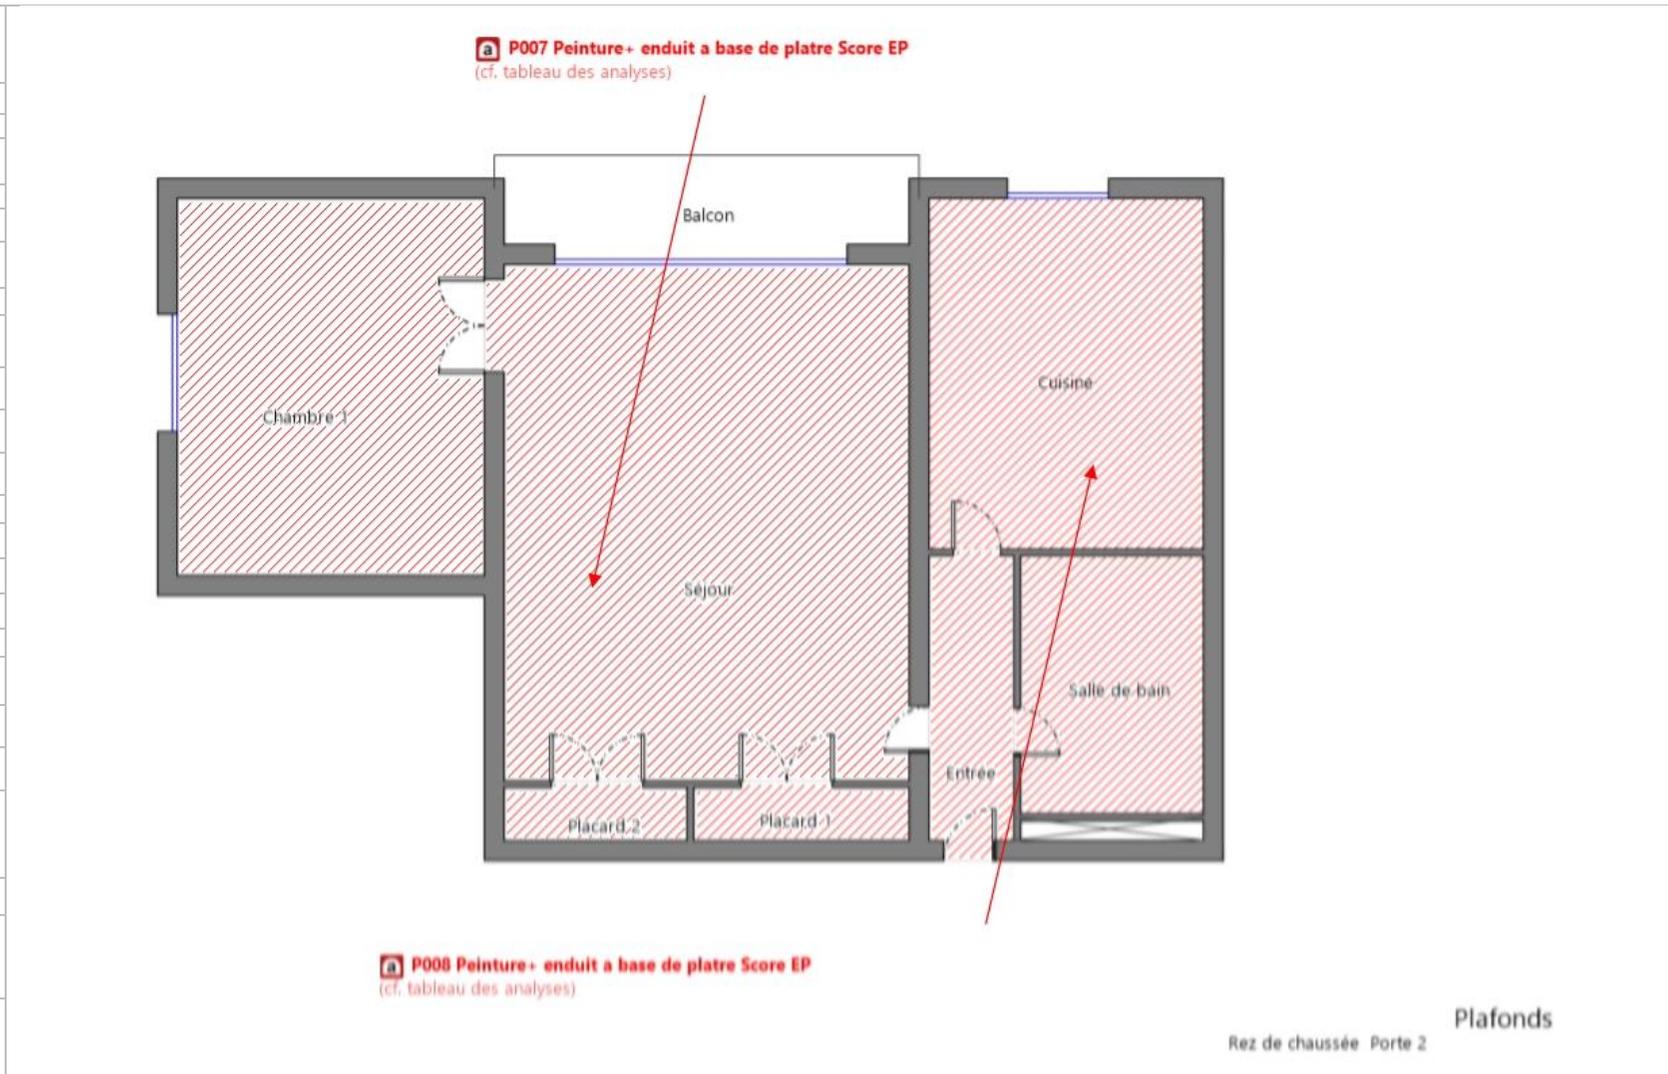
Planche de repérage des matériaux et produits amiantés
Affaire	M4890824
Opération	Ala-Eddine BENDERDOUCH 20LAR0002 14 Square Beauregard 77140 Nemours
Site	
Date de réalisation	26/05/2021
Matériaux et produits contenant de l'amiante	
	Surface amianté
	Linéaire / paroi amianté (type 1)
	Linéaire / paroi amianté (type 2)
	Conduit amianté
Sondages destructifs / Prélèvements	
	Px Prélèvement Positif
	Px Prélèvement négatif
	S Sondage destructif
Types de murs	
	Mur Porteur
	Mur Cloison (type 1)
	Mur Cloison (type 2)
	Gaine technique
Eléments ou pièces non visités	
	Local non visitée
	Elément non visité

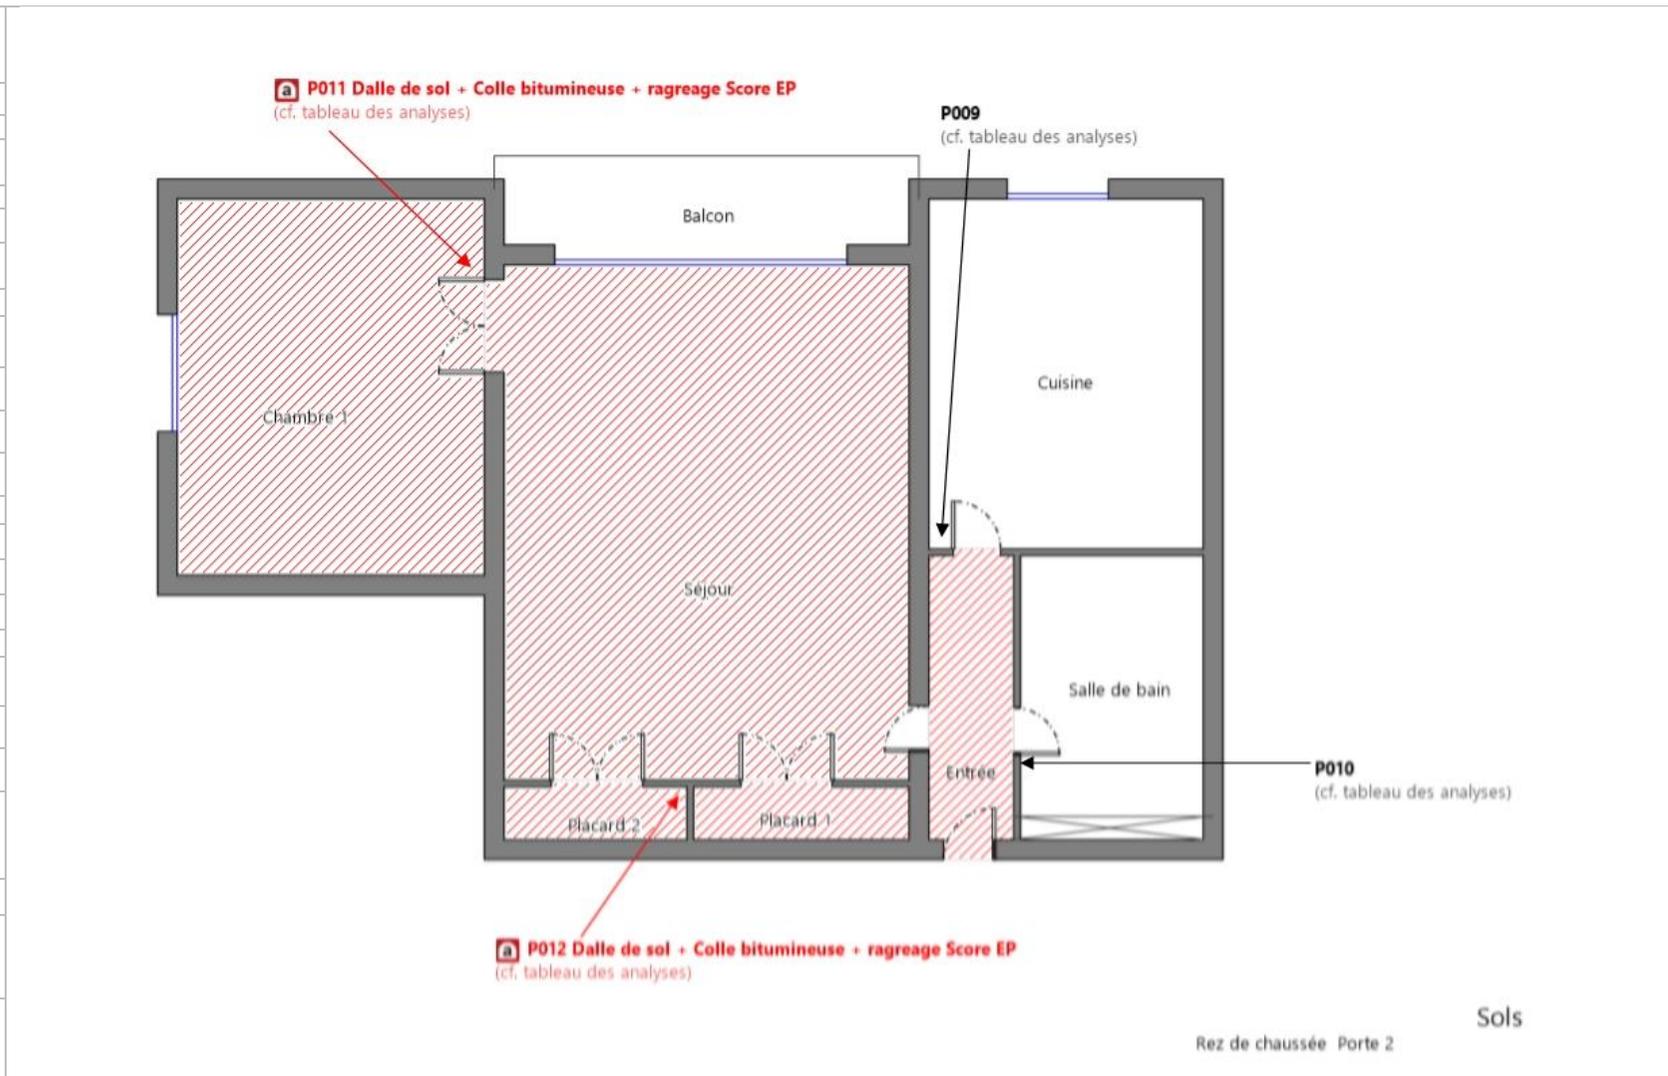
Planche de repérage des matériaux et produits amiantés
Affaire	M4890824
Opération	Ala-Eddine BENDERDOUCH 20LAR0002
Site	14 Square Beauregard 77140 Nemours
Date de réalisation	26/05/2021
Matériaux et produits contenant de l'amiante	
	Surface amianté
	Linéaire / paroi amianté (type 1)
	Linéaire / paroi amianté (type 2)
	Conduit amianté
Sondages destructifs / Prélèvements	
	Px Prélèvement Positif
	Px Prélèvement négatif
	S Sondage destructif
Types de murs	
	Mur Porteur
	Mur Cloison (type 1)
	Mur Cloison (type 2)
	Gaine technique
Éléments ou pièces non visités	
	Local non visitée
	Élément non visité
