## Rapport de mission de repérage des matériaux et produits contenant de l'amiante avant réalisation de travaux

14 SQUARE BEAUREGARD LGT 4

77140 NEMOURS

RAPPORT N° :	20LAR0104	Laboratoire d'Analyses :	ITGA
Repérage réalisé le :	27/11/2017	Adresse laboratoire :	3 RUE ARMAND HERPIN LACROIX - CS 46537 35065 RENNES CEDEX
Accompagnateur :		Numéro d'accréditation :	1-5967
Par :	Gaetan BEDEL	Organisme d'assurance professionnelle :	ALLIANZ
N° certificat :	CPDI3869	Adresse assurance :	Direction Opérations Entreprises 5C Esplanade Charles de Gaulle 33081 BORDEAUX CEDEX
Date d'obtention :	22/04/2016	N° de contrat d'assurance :	55897385
Organisme certificateur	I.CERT PARC EDONIA - BAT G - RUE DE LA TERRE VICTORIA - 35760 SAINT GREGOIRE	Date de validité :	31/12/2017

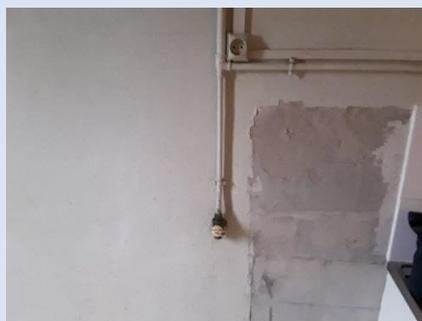
PRELEVEMENT : 20LAR0104P001			
NOM DU CLIENT	NUMERO DU DOSSIER	PIECE OU LOCAL	
OPH77	20LAR0104 27/11/2017	Cuisine	
ELEMENT	DESCRIPTIF DU LABORATOIRE	DATE DE PRELEVEMENT	NOM DE L'OPERATEUR
Enduit / Peinture béton	Enduit plâtreux blanc + peinture non séparable + matériau gris en vrac non séparable	27/11/2017	BEDEL Gaetan
LOCALISATION		RESULTAT	
Mur C		Amiante détecté (Chrysotile)

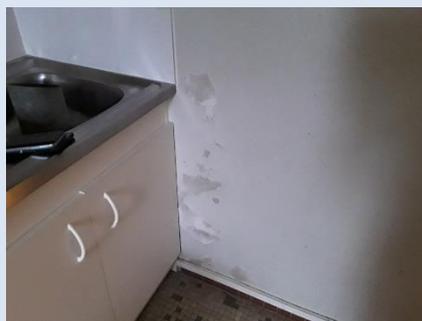
PRELEVEMENT : 20LAR0104P002			
NOM DU CLIENT	NUMERO DU DOSSIER	PIECE OU LOCAL	
OPH77	20LAR0104 27/11/2017	Cuisine	
ELEMENT	DESCRIPTIF DU LABORATOIRE	DATE DE PRELEVEMENT	NOM DE L'OPERATEUR
Enduit / Peinture	Enduit plâtreux blanc en vrac + peinture non séparable	27/11/2017	BEDEL Gaetan
LOCALISATION		RESULTAT	
Mur D		Amiante détecté (Trémolite)

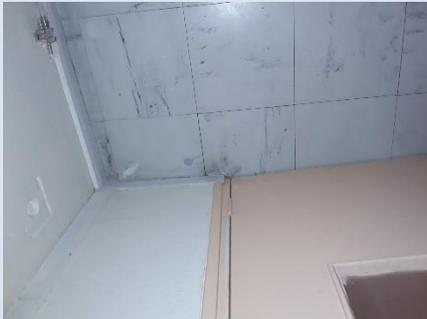
PRELEVEMENT : 20LAR0104P003			
NOM DU CLIENT	NUMERO DU DOSSIER	PIECE OU LOCAL	
OPH77	20LAR0104 27/11/2017	Séjour	
ELEMENT	DESCRIPTIF DU LABORATOIRE	DATE DE PRELEVEMENT	NOM DE L'OPERATEUR
Dalle de sol	Dalle dure cassante grise	27/11/2017	BEDEL Gaetan
LOCALISATION		RESULTAT	
Sols		Fr1:Amiante détecté (Chrysotile)	
EMPLACEMENT

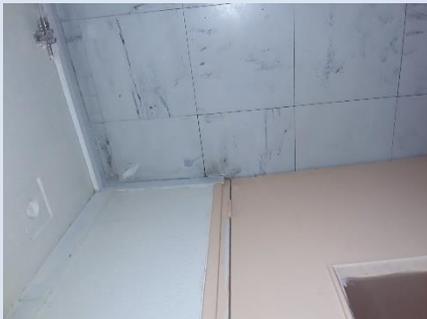
PRELEVEMENT : 20LAR0104P003			
NOM DU CLIENT	NUMERO DU DOSSIER	PIECE OU LOCAL	
OPH77	20LAR0104 27/11/2017	Séjour	
ELEMENT	DESCRIPTIF DU LABORATOIRE	DATE DE PRELEVEMENT	NOM DE L'OPERATEUR
Dalle de sol	Colle bitumineuse noire + ragréage gris non séparable	27/11/2017	BEDEL Gaetan
LOCALISATION		RESULTAT	
Sols		Fr2:Amiante détecté (Chrysotile)	
EMPLACEMENT

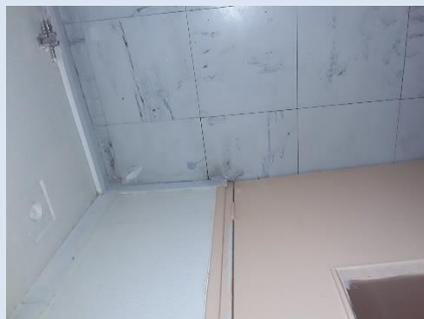
PRELEVEMENT : 20LAR0104P003			
NOM DU CLIENT	NUMERO DU DOSSIER	PIECE OU LOCAL	
OPH77	20LAR0104 27/11/2017	Séjour	
ELEMENT	DESCRIPTIF DU LABORATOIRE	DATE DE PRELEVEMENT	NOM DE L'OPERATEUR
Dalle de sol	Matériau compact gris hétérogène	27/11/2017	BEDEL Gaetan
LOCALISATION		RESULTAT	
Sols		Fr3:Amiante non détecté

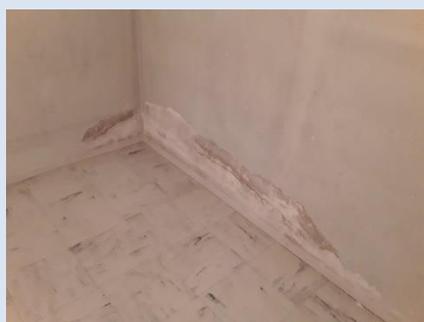
PRELEVEMENT : 20LAR0104P004			
NOM DU CLIENT	NUMERO DU DOSSIER	PIECE OU LOCAL	
OPH77	20LAR0104 27/11/2017	Chambre 2	
ELEMENT	DESCRIPTIF DU LABORATOIRE	DATE DE PRELEVEMENT	NOM DE L'OPERATEUR
Enduit / Peinture béton	Enduit plâtreux blanc en vrac + peinture non séparable	27/11/2017	BEDEL Gaetan
LOCALISATION		RESULTAT	
Mur C		Amiante détecté (Trémolite)

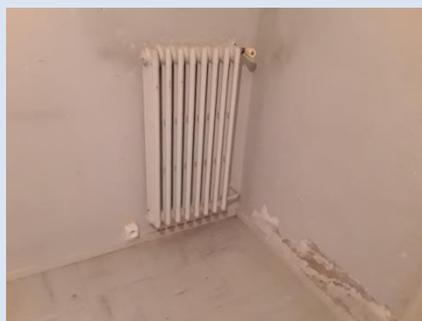
PRELEVEMENT : 20LAR0104P005			
NOM DU CLIENT	NUMERO DU DOSSIER	PIECE OU LOCAL	
OPH77	20LAR0104 27/11/2017	Chambre 2	
ELEMENT	DESCRIPTIF DU LABORATOIRE	DATE DE PRELEVEMENT	NOM DE L'OPERATEUR
Enduit / Peinture	Enduit plâtreux blanc en vrac + peinture non séparable + matériau gris en vrac non séparable	27/11/2017	BEDEL Gaetan
LOCALISATION		RESULTAT	
Mur A		Amiante détecté (Trémolite)	
EMPLACEMENT
