Rapport de mission de repérage des matériaux et produits contenant de l'amiante avant réalisation de travaux

Norme NF X 46-020 V .2017

14 SQUARE BEAUREGARD

RAPPORT N° :	20LAR0204	Laboratoire d'Analyses :	ITGA
Repérage réalisé le :	16/08/2019	Adresse laboratoire :	3 RUE ARMAND HERPIN LACROIX - CS 46537 35065 RENNES CEDEX
Accompagnateur :		Numéro d'accréditation :	1-5967
Par :	Yohan LEBON	Organisme d'assurance professionnelle :	AXA France
N° certificat :	CPDI4698	Adresse assurance :	313 Terrasses de l'Arche 92727 NANTERRE CEDEX
Date d'obtention :	27/12/2017	N° de contrat d'assurance :	10158549604
Organisme certificateur	I.Cert Parc EDONIA - Bâtiment G - Rue de la Terre Victoria - 35760 SAINT GREGOIRE	Date de validité :	31/12/2019

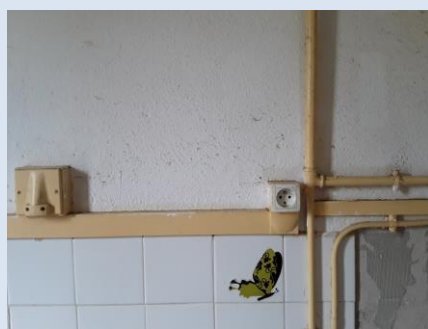
PRELEVEMENT : 20LAR0204P001			
NOM DU CLIENT	NUMERO DU DOSSIER		PIECE OU LOCAL
OPH77	20LAR0204 16/08/2019		Cuisine (Rez de chaussée)
ELEMENT	DESCRIPTIF DU LABORATOIRE	DATE DE PRELEVEMENT	NOM DE L'OPERATEUR
Enduit / Peinture béton	Peintures multiples non séparable + enduit plâtreux blanc en vrac + matériau gris en faible quantité en vrac hétérogène non séparable	16/08/2019	LEBON Yohan
LOCALISATION		RESULTAT	
Mur C		AmianteNonDetecte

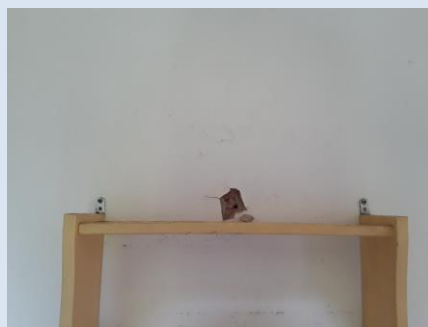
PRELEVEMENT : 20LAR0204P002			
NOM DU CLIENT	NUMERO DU DOSSIER		PIECE OU LOCAL
OPH77	20LAR0204 16/08/2019		Cuisine (Rez de chaussée)
ELEMENT	DESCRIPTIF DU LABORATOIRE	DATE DE PRELEVEMENT	NOM DE L'OPERATEUR
Enduit / Peinture	Peinture non séparable + enduit plâtreux blanc en vrac	16/08/2019	LEBON Yohan
LOCALISATION		RESULTAT	
Mur D		AmianteNonDetecte

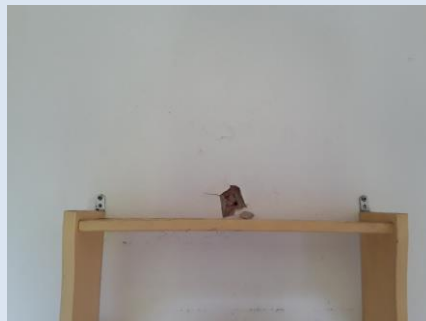
PRELEVEMENT : 20LAR0204P002			
NOM DU CLIENT	NUMERO DU DOSSIER		PIECE OU LOCAL
OPH77	20LAR0204 16/08/2019		Cuisine (Rez de chaussée)
ELEMENT	DESCRIPTIF DU LABORATOIRE	DATE DE PRELEVEMENT	NOM DE L'OPERATEUR
Enduit / Peinture	Matériau gris	16/08/2019	LEBON Yohan
LOCALISATION		RESULTAT	
Mur D		AmianteNonDetecte

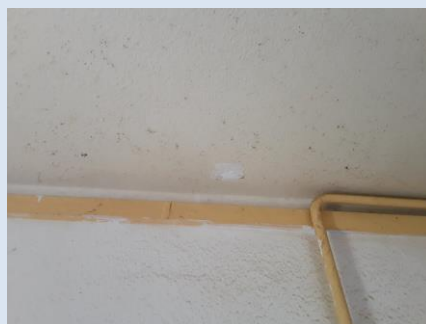
PRELEVEMENT : 20LAR0204P003			
NOM DU CLIENT	NUMERO DU DOSSIER		PIECE OU LOCAL
OPH77	20LAR0204 16/08/2019		Cuisine (Rez de chaussée)
ELEMENT	DESCRIPTIF DU LABORATOIRE	DATE DE PRELEVEMENT	NOM DE L'OPERATEUR
Enduit / Peinture béton	Peintures multiples non séparable + enduit plâtreux beige en vrac	16/08/2019	LEBON Yohan
LOCALISATION		RESULTAT	
Plafond		AmianteNonDetecte

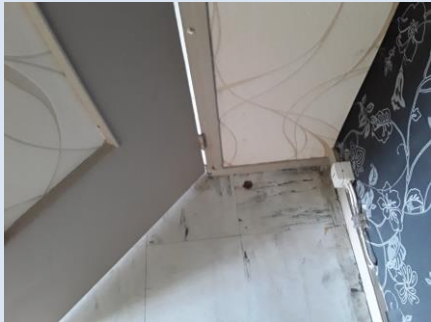
PIECE	ETAGE	ELEMENTS	DESCRIPTIF LABORATOIRE	Echantillon	REPERAGE	ETAT	RESULTAT
Séjour / Salon	Rez de chaussée	Dalle de sol	Dalle dure cassante beige	20LAR0204P004	Sol	DEGRADATION PARTIELLE	Fr1:Amiante détecté (Chrysotile)
Séjour / Salon	Rez de chaussée	Dalle de sol	Colle bitumineuse noire + ragréage gris en faible quantité non séparable	20LAR0204P004	Sol	DEGRADATION PARTIELLE	Fr2:Amiante détecté (Chrysotile)

PRELEVEMENT : 20LAR0204P004			
NOM DU CLIENT	NUMERO DU DOSSIER	PIECE OU LOCAL	
OPH77	20LAR0204 16/08/2019	Séjour / Salon (Rez de chaussée)	
ELEMENT	DESCRIPTIF DU LABORATOIRE	DATE DE PRELEVEMENT	NOM DE L'OPERATEUR
Dalle de sol	Dalle dure cassante beige	16/08/2019	LEBON Yohan
LOCALISATION		RESULTAT	
Sol		AmianteDetecte	
EMPLACEMENT

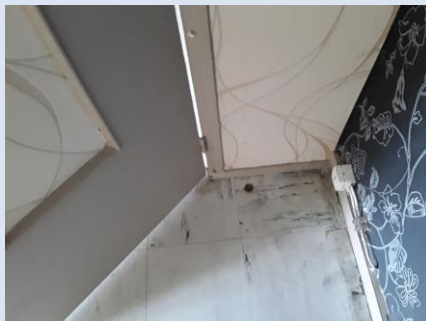
PRELEVEMENT : 20LAR0204P004			
NOM DU CLIENT	NUMERO DU DOSSIER		PIECE OU LOCAL
OPH77	20LAR0204 16/08/2019		Séjour / Salon (Rez de chaussée)
ELEMENT	DESCRIPTIF DU LABORATOIRE	DATE DE PRELEVEMENT	NOM DE L'OPERATEUR
Dalle de sol	Matériau compact gris hétérogène	16/08/2019	LEBON Yohan
LOCALISATION		RESULTAT	
Sol		AmianteNonDetecte

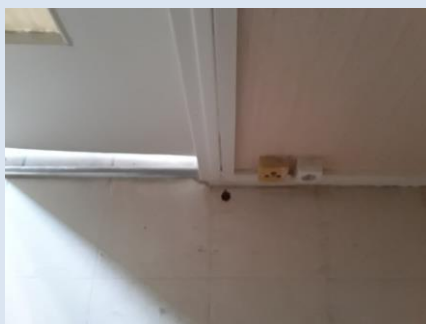
PRELEVEMENT : 20LAR0204P005			
NOM DU CLIENT	NUMERO DU DOSSIER		PIECE OU LOCAL
OPH77	20LAR0204 16/08/2019		Chambre 2 (Rez de chaussée)
ELEMENT	DESCRIPTIF DU LABORATOIRE	DATE DE PRELEVEMENT	NOM DE L'OPERATEUR
Dalle de sol	Revêtement bicouche souple beige et rouge	16/08/2019	LEBON Yohan
LOCALISATION		RESULTAT	
Sol		AmianteNonDetecte

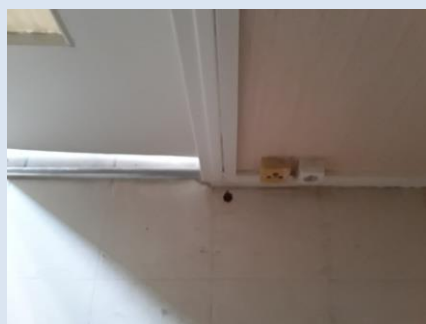
PRELEVEMENT : 20LAR0204P005			
NOM DU CLIENT	NUMERO DU DOSSIER	PIECE OU LOCAL	
OPH77	20LAR0204 16/08/2019	Chambre 2 (Rez de chaussée)	
ELEMENT	DESCRIPTIF DU LABORATOIRE	DATE DE PRELEVEMENT	NOM DE L'OPERATEUR
Dalle de sol	Colle polymère jaune non séparable + ragréage gris	16/08/2019	LEBON Yohan
LOCALISATION		RESULTAT	
Sol		AmianteNonDetecte

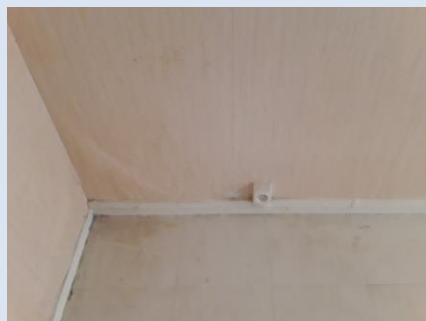
PRELEVEMENT : 20LAR0204P006			
NOM DU CLIENT	NUMERO DU DOSSIER	PIECE OU LOCAL	
OPH77	20LAR0204 16/08/2019	Chambre 2 (Rez de chaussée)	
ELEMENT	DESCRIPTIF DU LABORATOIRE	DATE DE PRELEVEMENT	NOM DE L'OPERATEUR
Enduit	Papier peint non séparable + peinture non séparable + enduit plâtreux blanc en vrac + matériau gris en faible quantité en vrac hétérogène non séparable	16/08/2019	LEBON Yohan
LOCALISATION		RESULTAT	
Mur C		AmianteNonDetecte

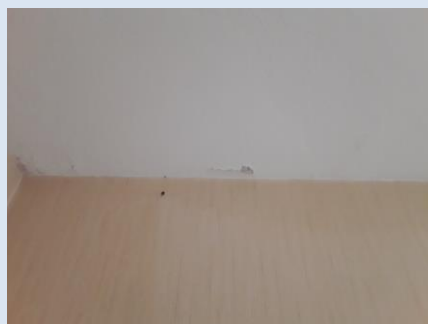
PRELEVEMENT : 20LAR0204P008			
NOM DU CLIENT	NUMERO DU DOSSIER		PIECE OU LOCAL
OPH77	20LAR0204 16/08/2019		Chambre 2 (Rez de chaussée)
ELEMENT	DESCRIPTIF DU LABORATOIRE	DATE DE PRELEVEMENT	NOM DE L'OPERATEUR
Enduit / Peinture béton	Peintures multiples non séparable + enduit plâtreux beige en vrac	16/08/2019	LEBON Yohan
LOCALISATION		RESULTAT	
Plafond		AmianteNonDetecte
