Rapport de Repérage Amiante Avant réalisation de travaux dans un immeuble bâti

Numéro de dossier : M8222724
Date d'intervention : 09/08/2021

20LAR0303
14 Square Beauregard
77140 Nemours

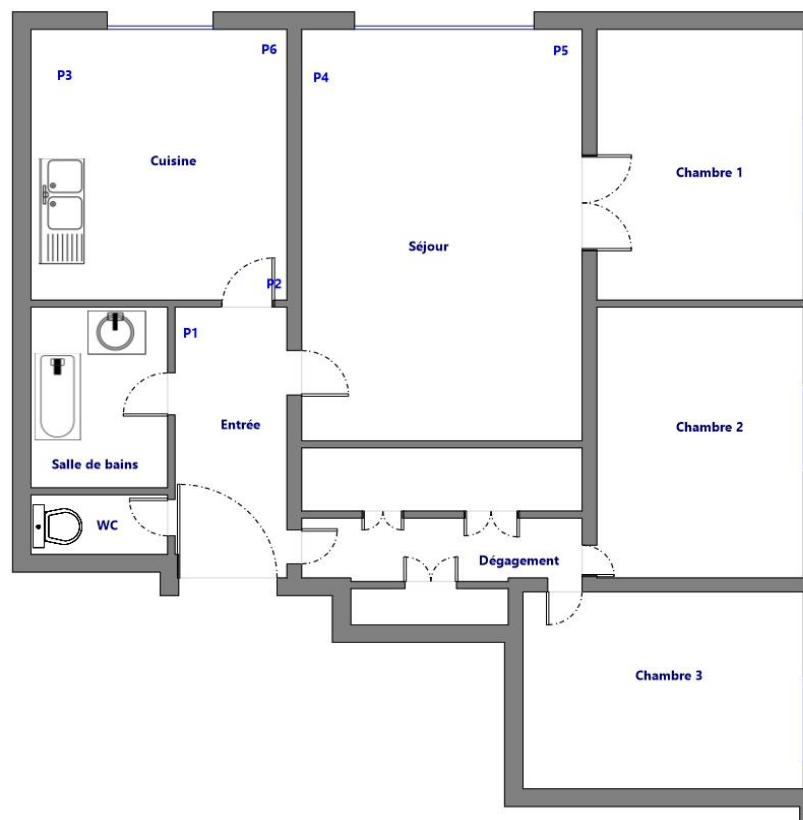
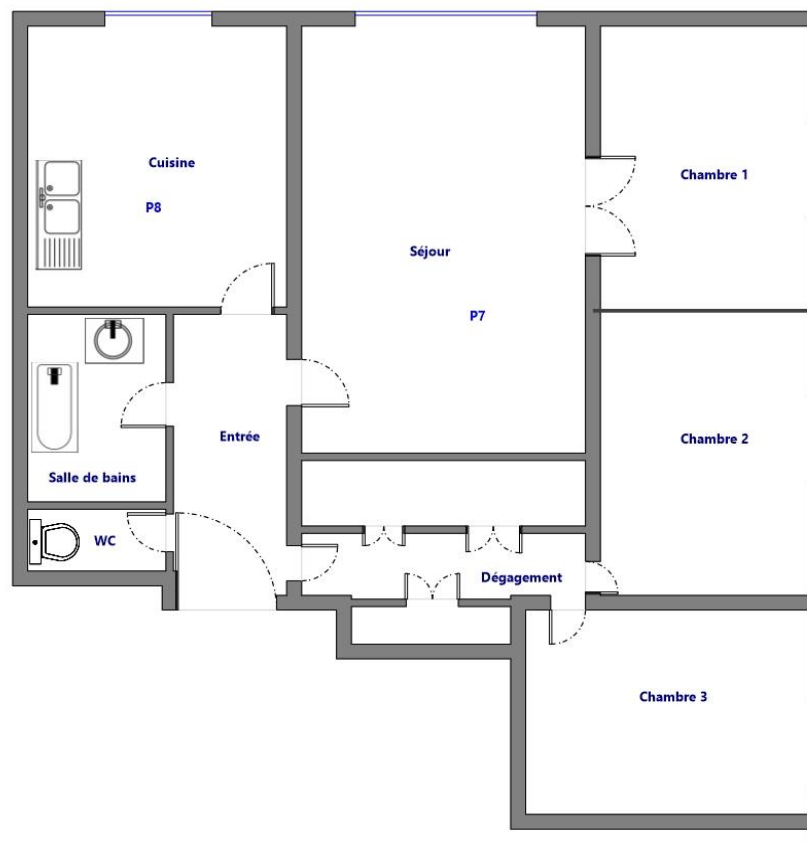
----- 3ème étage 14033 ----- MUR

Aucun matériau amianté n'a été repéré suite au descriptif de travaux et programme de repérage menées au point 4 du présent rapport, aucune quantification n'est donc requise.
