## Rapport de mission de repérage des matériaux et produits contenant de l'amiante avant réalisation de travaux

15 SQUARE BEAUREGARD LGT 8

77140 NEMOURS

**Rapport N° : 20LAS0008 31/01/2018**

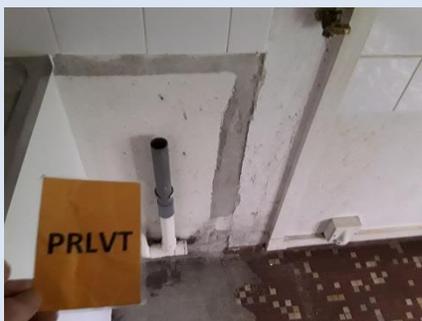
PRELEVEMENT : 20LAS0008P001			
NOM DU CLIENT	NUMERO DU DOSSIER	PIECE OU LOCAL	
OPH77	20LAS0008 31/01/2018	Cuisine	
ELEMENT	DESCRIPTIF DU LABORATOIRE	DATE DE PRELEVEMENT	NOM DE L'OPERATEUR
Enduit / Peinture béton	Enduit plâtreux blanc en vrac + peintures multiples non séparable	31/01/2018	CATE Laurent
LOCALISATION		RESULTAT	
Mur A		Amiante détecté (Chrysotile)

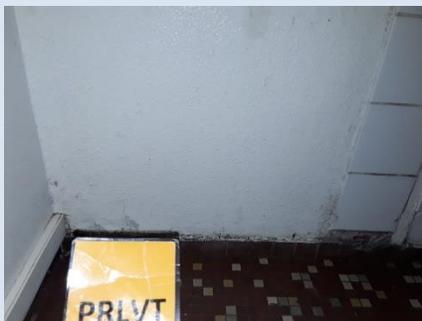
PRELEVEMENT : 20LAS0008P002			
NOM DU CLIENT	NUMERO DU DOSSIER	PIECE OU LOCAL	
OPH77	20LAS0008 31/01/2018	Cuisine	
ELEMENT	DESCRIPTIF DU LABORATOIRE	DATE DE PRELEVEMENT	NOM DE L'OPERATEUR
Enduit / Peinture	Enduit plâtreux blanc en vrac + peintures multiples non séparable	31/01/2018	CATE Laurent
LOCALISATION		RESULTAT	
Mur B		Amiante non détecté

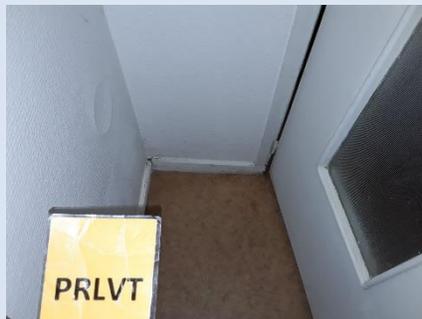
**PRELEVEMENT : 20LAS0008P003**

NOM DU CLIENT	NUMERO DU DOSSIER	PIECE OU LOCAL	
OPH77	20LAS0008 31/01/2018	Séjour	
ELEMENT	DESCRIPTIF DU LABORATOIRE	DATE DE PRELEVEMENT	NOM DE L'OPERATEUR
Revêtement de sols	Dalle dure cassante grise	31/01/2018	CATE Laurent
LOCALISATION		RESULTAT	
Sol		Fr2:Amiante détecté (Chrysotile)

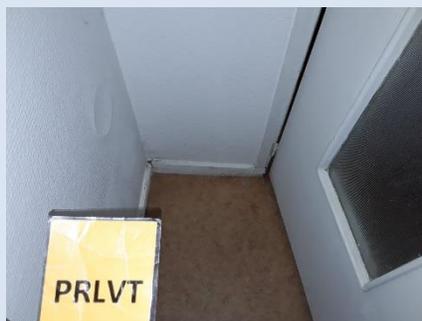
**PRELEVEMENT : 20LAS0008P003**

NOM DU CLIENT	NUMERO DU DOSSIER	PIECE OU LOCAL	
OPH77	20LAS0008 31/01/2018	Séjour	
ELEMENT	DESCRIPTIF DU LABORATOIRE	DATE DE PRELEVEMENT	NOM DE L'OPERATEUR
Revêtement de sols	Revêtement souple beige + colle polymère jaune + colle polymère jaune non séparable + ragréage gris non séparable	31/01/2018	CATE Laurent
LOCALISATION		RESULTAT	
Sol		Fr1:Amiante non détecté

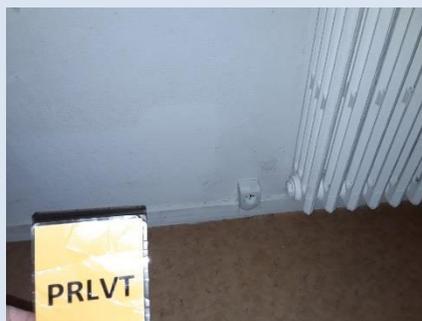
PRELEVEMENT : 20LAS0008P004			
NOM DU CLIENT	NUMERO DU DOSSIER	PIECE OU LOCAL	
OPH77	20LAS0008 31/01/2018	Chambre 2	
ELEMENT	DESCRIPTIF DU LABORATOIRE	DATE DE PRELEVEMENT	NOM DE L'OPERATEUR
Enduit / Peinture	Enduit plâtreux blanc + matériau beige en vrac non séparable + toile fibreuse blanche non séparable + peinture non séparable	31/01/2018	CATE Laurent
LOCALISATION		RESULTAT	
Mur A		Amiante non détecté

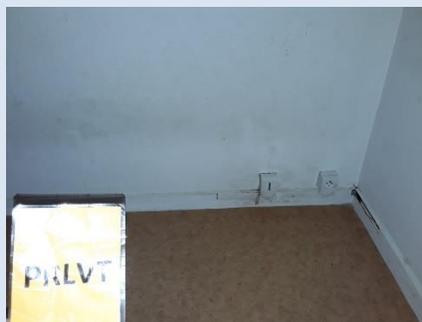
PRELEVEMENT : 20LAS0008P005			
NOM DU CLIENT	NUMERO DU DOSSIER	PIECE OU LOCAL	
OPH77	20LAS0008 31/01/2018	Chambre 2	
ELEMENT	DESCRIPTIF DU LABORATOIRE	DATE DE PRELEVEMENT	NOM DE L'OPERATEUR
Enduit / Peinture	Enduit plâtreux blanc en vrac + toile fibreuse blanche non séparable + peintures multiples non séparable	31/01/2018	CATE Laurent
LOCALISATION		RESULTAT	
Mur D		Amiante non détecté
