Rapport de Repérage Amiante avant réalisation de travaux dans un immeuble bâti

Numéro de dossier : MA2203026857
Date d'intervention : 03/03/2022

20LAS0201
15 SQUARE BEAUREGARD
Porte 201 (20LAS0201)
77140 NEMOURS

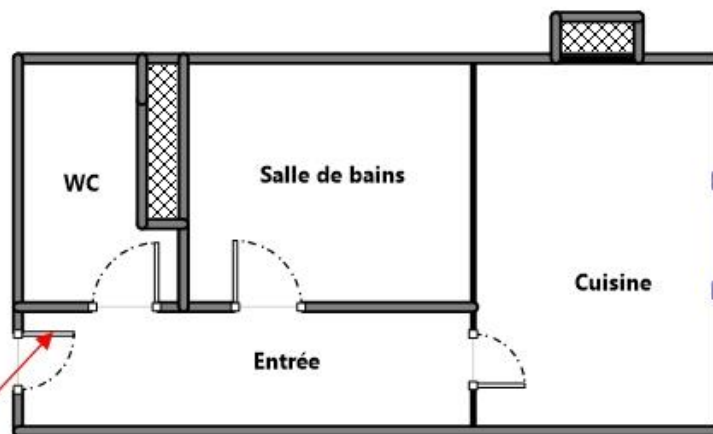
ZPSO	Niveau	Localisation	Zone	Description du prélèvement réalisé	Surface indicative
ZPSO005	2ème étage Porte 201	Entrée	Sol	<u>Analyse : P007</u> - Phase 1 Matériau de type colle (jaune) ; matériau de type peinture (beige) ; matériau de type colle bitumineux (noir) (Présence d'amiante) - Phase 2 Matériau semi-dur de type ragréage (gris) (Absence d'amiante)	4.6m2

a P007 colle (jaune) + peinture (beige) + colle bitumineux (noir)
(cf. tableau des analyses)

P007	<u>Identifiant:</u> ZPSO005 <u>Description:</u> Couche1: Revêtement de sol + Couche2: Colle non bitumineuse + Couche3: Ragréage	- Phase 1 Matériau de type colle (jaune) ; matériau de type peinture (beige) ; matériau de type colle bitumineux (noir) Présence d'amiante - Phase 2 Matériau semi-dur de type ragréage (gris) Absence d'amiante	Présence d'amiante
