Rapport de repérage des matériaux et produits contenant de l'amiante avant réalisation de travaux dans un immeuble bâti

4
15 SQUARE BEAUREGARD
ESCALIER AS
77140 NEMOURS

Date du rapport : 02/07/2020

20LAS0204 02/07/2020 - 06:06

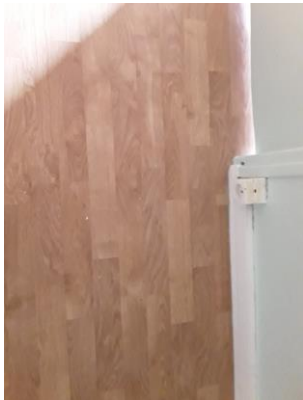
Identification : P002 (Fr1)
Pièce et étage : Chambre 2 R+2
Localisation : Sol
Parties d'ouvrages ou de composants : Autres (Revêtement souple)
Descriptif Laboratoire : Peinture avec poussières + colle polymère jaune
Résultat (justification) : Amiante détecté (RESULTAT ANALYSE)

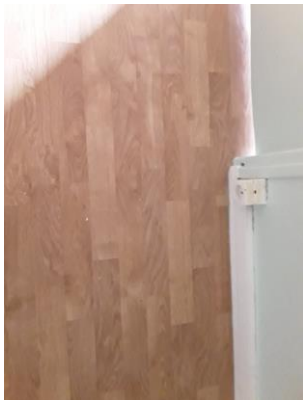
Identification : P002 (Fr2)
Pièce et étage : Chambre 2 R+2
Localisation : Sol
Parties d'ouvrages ou de composants : Autres (Revêtement souple)
Descriptif Laboratoire : Revêtement souple marron
Résultat (justification) : Amiante non détectée (RESULTAT ANALYSE)

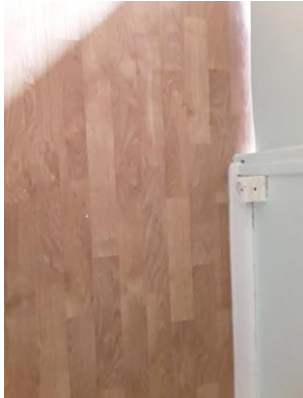
Identification : P002 (Fr3)
Pièce et étage : Chambre 2 R+2
Localisation : Sol
Parties d'ouvrages ou de composants : Autres (Revêtement souple)
Descriptif Laboratoire : Dalle dure cassante grise
Résultat (justification) : Amiante détecté (RESULTAT ANALYSE)

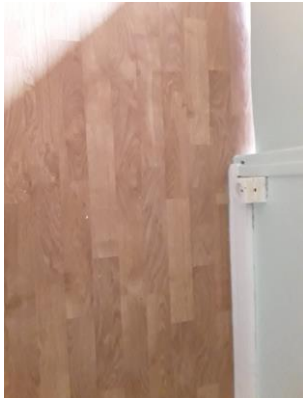
Identification : P002 (Fr4)
Pièce et étage : Chambre 2 R+2
Localisation : Sol
Parties d'ouvrages ou de composants : Autres (Revêtement souple)
Descriptif Laboratoire : Colle bitumineuse noire
Résultat (justification) : Amiante détecté (RESULTAT ANALYSE)
