Rapport de Repérage Amiante Avant réalisation de travaux dans un immeuble bâti

Numéro de dossier : M9884671
Date d'intervention : 21/10/2021

15 Square Beauregard
(RAAT20LAS0301)
77140 Nemours
Bat. N/A; Etage 03; Porte 20LAS0301

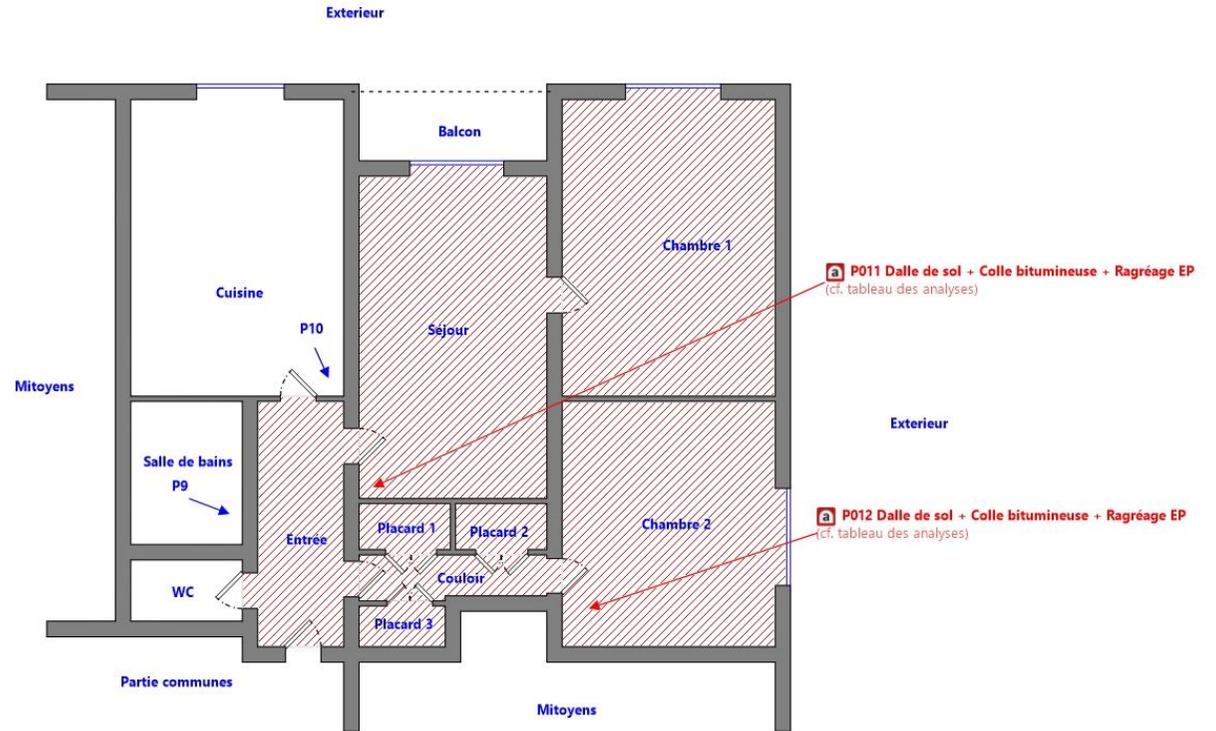
3ème Etage Sol

ZPSO	Niveau	Localisation	Zone	Description du prélèvement réalisé*
ZPSO006	3ème étage/Porte301	Entrée; Séjour; Chambre 1; Couloir; Placard 1; Placard 2; Placard 3; Chambre 2	Sol	<p><u>Analyse : P011</u></p> <ul style="list-style-type: none"> - Phase 1 Matériau souple de type revêtement de sol (fibreuse) (beige) (Absence d'amiante) - Phase 2 Matériau de type colle (jaune) ; matériau semi-dur de type ragréage (rose) (Absence d'amiante) - Phase 3 Matériau semi-dur de type dalle de sol (gris) (Présence d'amiante) - Phase 4 Matériau de type colle (fibreuse) (bitumineux) (noir) ; matériau semi-dur de type ragréage (gris) (Présence d'amiante) <p><u>Analyse : P012</u></p> <ul style="list-style-type: none"> - Phase 1 Matériau souple de type revêtement de sol (beige) (Absence d'amiante) - Phase 2 Matériau de type colle (jaune) ; matériau semi-dur de type ragréage (rose) (Absence d'amiante) - Phase 3 Matériau semi-dur de type dalle de sol (gris) (Présence d'amiante) - Phase 4 Matériau de type colle (fibreuse) (bitumineux) (noir) ; matériau semi-dur (gris) (Présence d'amiante)
