# Rapport de mission de repérage des matériaux et produits contenant de l'amiante avant réalisation de travaux

Norme NF X 46-020 V .2017

15 SQUARE BEAUREGARD

77140 NEMOURS

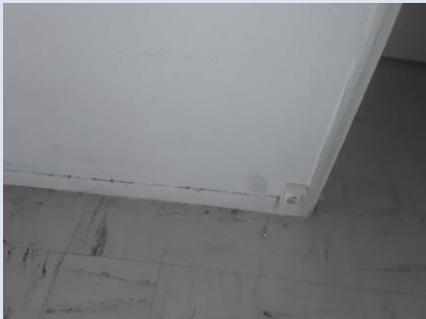
PRELEVEMENT : 20LAS0402P001			
NOM DU CLIENT	NUMERO DU DOSSIER		PIECE OU LOCAL
HABITAT 77-OPH DE SEINE ET MARNE	20LAS0402 04/11/2019		Chambre 1 (R+4)
ELEMENT	DESCRIPTIF DU LABORATOIRE	DATE DE PRELEVEMENT	NOM DE L'OPERATEUR
Enduit / Peinture béton	Peintures multiples en vrac non séparable + enduit beige en vrac non séparable	04/11/2019	IZABACHENE Lyes
LOCALISATION		RESULTAT	
Mur D		Amiante détecté (Trémolite)	
EMPLACEMENT

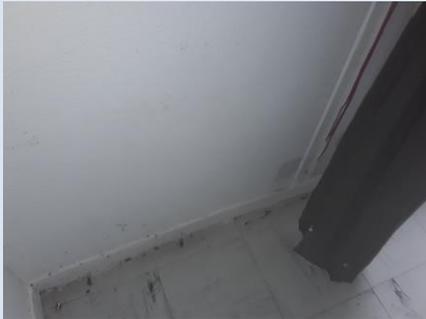
PRELEVEMENT : 20LAS0402P002			
NOM DU CLIENT	NUMERO DU DOSSIER		PIECE OU LOCAL
HABITAT 77-OPH DE SEINE ET MARNE	20LAS0402 04/11/2019		Chambre 1 (R+4)
ELEMENT	DESCRIPTIF DU LABORATOIRE	DATE DE PRELEVEMENT	NOM DE L'OPERATEUR
Enduit / Peinture	Peintures multiples en vrac non séparable + enduit beige en vrac hétérogène non séparable	04/11/2019	IZABACHENE Lyes
LOCALISATION		RESULTAT	
Mur C		Amiante détecté (Trémolite)	
EMPLACEMENT

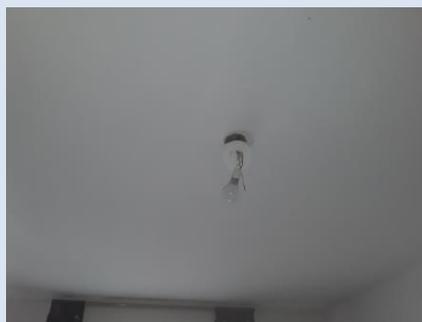
PRELEVEMENT : 20LAS0402P003			
NOM DU CLIENT	NUMERO DU DOSSIER	PIECE OU LOCAL	
HABITAT 77-OPH DE SEINE ET MARNE	20LAS0402 04/11/2019	Chambre 1 (R+4)	
ELEMENT	DESCRIPTIF DU LABORATOIRE	DATE DE PRELEVEMENT	NOM DE L'OPERATEUR
Enduit / Peinture béton	Peintures multiples non séparable + enduit beige en vrac non séparable	04/11/2019	IZABACHENE Lyes
LOCALISATION		RESULTAT	
Plafond		Amiante détecté (Trémolite)

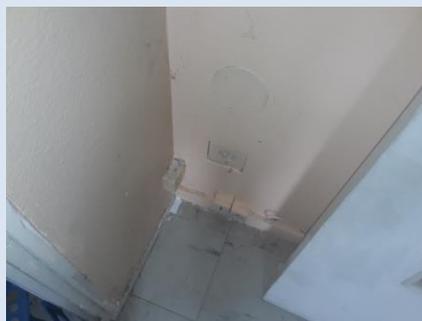
PRELEVEMENT : 20LAS0402P004			
NOM DU CLIENT	NUMERO DU DOSSIER	PIECE OU LOCAL	
HABITAT 77-OPH DE SEINE ET MARNE	20LAS0402 04/11/2019	Séjour (R+4)	
ELEMENT	DESCRIPTIF DU LABORATOIRE	DATE DE PRELEVEMENT	NOM DE L'OPERATEUR
Dalle de sol	Dalle dure cassante beige + peinture non séparable	04/11/2019	IZABACHENE Lyes
LOCALISATION		RESULTAT	
Sol		Fr1:Amiante détecté (Chrysotile)

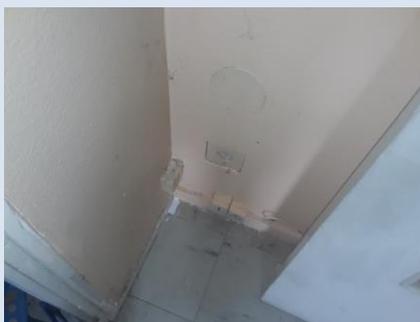
PRELEVEMENT : 20LAS0402P004			
NOM DU CLIENT	NUMERO DU DOSSIER	PIECE OU LOCAL	
HABITAT 77-OPH DE SEINE ET MARNE	20LAS0402 04/11/2019	Séjour (R+4)	
ELEMENT	DESCRIPTIF DU LABORATOIRE	DATE DE PRELEVEMENT	NOM DE L'OPERATEUR
Dalle de sol	Colle bitumineuse noire + ragréage gris non séparable	04/11/2019	IZABACHENE Lyes
LOCALISATION		RESULTAT	
Sol		Fr2:Amiante détecté (Chrysotile)	
EMPLACEMENT

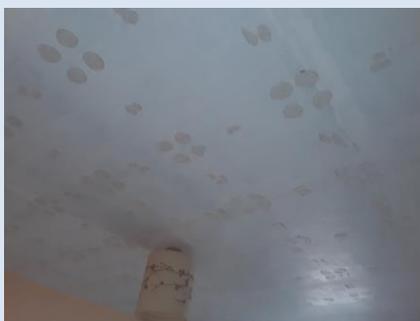
PRELEVEMENT : 20LAS0402P005			
NOM DU CLIENT	NUMERO DU DOSSIER	PIECE OU LOCAL	
HABITAT 77-OPH DE SEINE ET MARNE	20LAS0402 04/11/2019	Séjour (R+4)	
ELEMENT	DESCRIPTIF DU LABORATOIRE	DATE DE PRELEVEMENT	NOM DE L'OPERATEUR
Dalle de polystyrènes	Polystyrène	04/11/2019	IZABACHENE Lyes
LOCALISATION		RESULTAT	
Plafond		Fr1:Amiante non détecté	
EMPLACEMENT

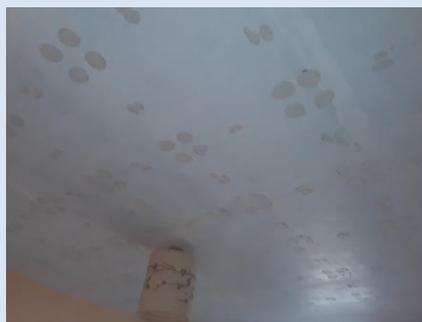
PRELEVEMENT : 20LAS0402P005			
NOM DU CLIENT	NUMERO DU DOSSIER	PIECE OU LOCAL	
HABITAT 77-OPH DE SEINE ET MARNE	20LAS0402 04/11/2019	Séjour (R+4)	
ELEMENT	DESCRIPTIF DU LABORATOIRE	DATE DE PRELEVEMENT	NOM DE L'OPERATEUR
Dalle de polystyrènes	Colle blanche non séparable + peinture non séparable + matériau plâtreux blanc	04/11/2019	IZABACHENE Lyes
LOCALISATION		RESULTAT	
Plafond		Fr2:Présence de fibres d'amiante (*)

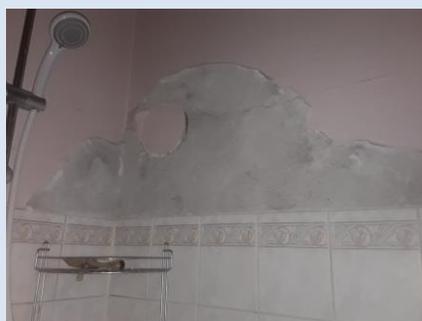
PRELEVEMENT : 20LAS0402P006			
NOM DU CLIENT	NUMERO DU DOSSIER	PIECE OU LOCAL	
HABITAT 77-OPH DE SEINE ET MARNE	20LAS0402 04/11/2019	Salle de bains (R+4)	
ELEMENT	DESCRIPTIF DU LABORATOIRE	DATE DE PRELEVEMENT	NOM DE L'OPERATEUR
Enduit / Peinture béton	Peintures multiples en vrac non séparable + enduit beige en vrac non séparable	04/11/2019	IZABACHENE Lyes
LOCALISATION		RESULTAT	
Mur C		Présence de fibres d'amiante (*)

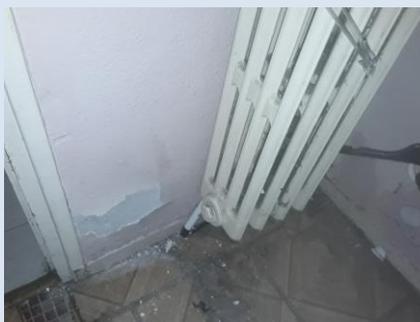
PRELEVEMENT : 20LAS0402P007			
NOM DU CLIENT	NUMERO DU DOSSIER	PIECE OU LOCAL	
HABITAT 77-OPH DE SEINE ET MARNE	20LAS0402 04/11/2019	Salle de bains (R+4)	
ELEMENT	DESCRIPTIF DU LABORATOIRE	DATE DE PRELEVEMENT	NOM DE L'OPERATEUR
Enduit / Peinture	Peintures multiples en vrac + enduit beige en vrac non séparable	04/11/2019	IZABACHENE Lyes
LOCALISATION		RESULTAT	
Mur D		Présence de fibres d'amiante (*)	
EMPLACEMENT

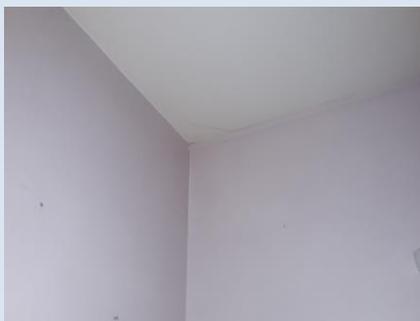
PRELEVEMENT : 20LAS0402P008			
NOM DU CLIENT	NUMERO DU DOSSIER	PIECE OU LOCAL	
HABITAT 77-OPH DE SEINE ET MARNE	20LAS0402 04/11/2019	Salle de bains (R+4)	
ELEMENT	DESCRIPTIF DU LABORATOIRE	DATE DE PRELEVEMENT	NOM DE L'OPERATEUR
Enduit / Peinture béton	Peintures multiples en vrac non séparable + enduit beige en vrac non séparable	04/11/2019	IZABACHENE Lyes
LOCALISATION		RESULTAT	
Plafond		Présence de fibres d'amiante (*)	
EMPLACEMENT

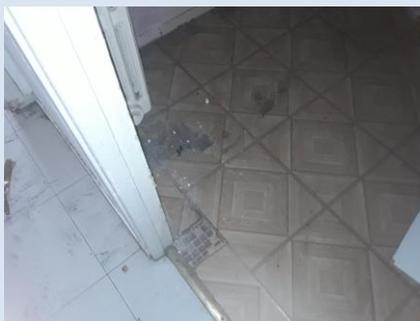
PRELEVEMENT : 20LAS0402P009			
NOM DU CLIENT	NUMERO DU DOSSIER	PIECE OU LOCAL	
HABITAT 77-OPH DE SEINE ET MARNE	20LAS0402 04/11/2019	Salle de bains (R+4)	
ELEMENT	DESCRIPTIF DU LABORATOIRE	DATE DE PRELEVEMENT	NOM DE L'OPERATEUR
Dalle de sol	Revêtement souple marron	04/11/2019	IZABACHENE Lyes
LOCALISATION		RESULTAT	
Sol		Fr1:Amiante non détecté

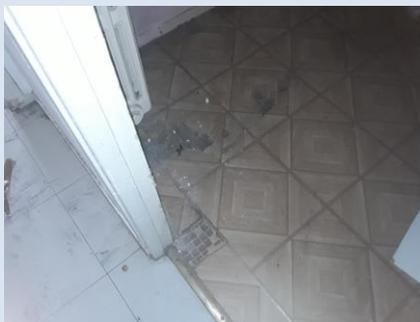
PRELEVEMENT : 20LAS0402P009			
NOM DU CLIENT	NUMERO DU DOSSIER	PIECE OU LOCAL	
HABITAT 77-OPH DE SEINE ET MARNE	20LAS0402 04/11/2019	Salle de bains (R+4)	
ELEMENT	DESCRIPTIF DU LABORATOIRE	DATE DE PRELEVEMENT	NOM DE L'OPERATEUR
Dalle de sol	Colle polymère incolore avec poussières + peinture en faible quantité non séparable	04/11/2019	IZABACHENE Lyes
LOCALISATION		RESULTAT	
Sol		Fr2:Amiante non détecté
