Rapport de Repérage Amiante Avant réalisation de travaux dans un immeuble bâti

Numéro de dossier : M1884266
Date d'intervention : 25/08/2021

17 square beaugard (20LAT0201)
77140 NEMOURS

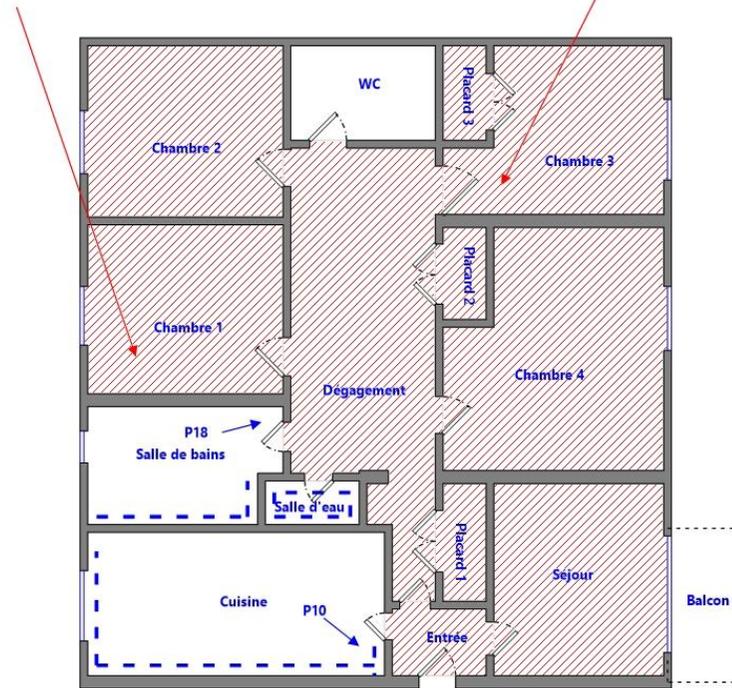
2ème Etage Sol

a P009 Colle non bitumineuse + Dalle de sol + Colle bitumineuse + Ragréage EP (cf. tableau des analyses)

a P017 Colle non bitumineuse + Dalle de sol + Colle bitumineuse + Ragréage EP (cf. tableau des analyses)
