# Rapport de Repérage Amiante Avant réalisation de travaux dans un immeuble bâti

Numéro de dossier : M2401539  
Date d'intervention : 19/07/2021

18 SQUARE BEAUREGARD  
(RAAT20LAU0101)  
77140 NEMOURS

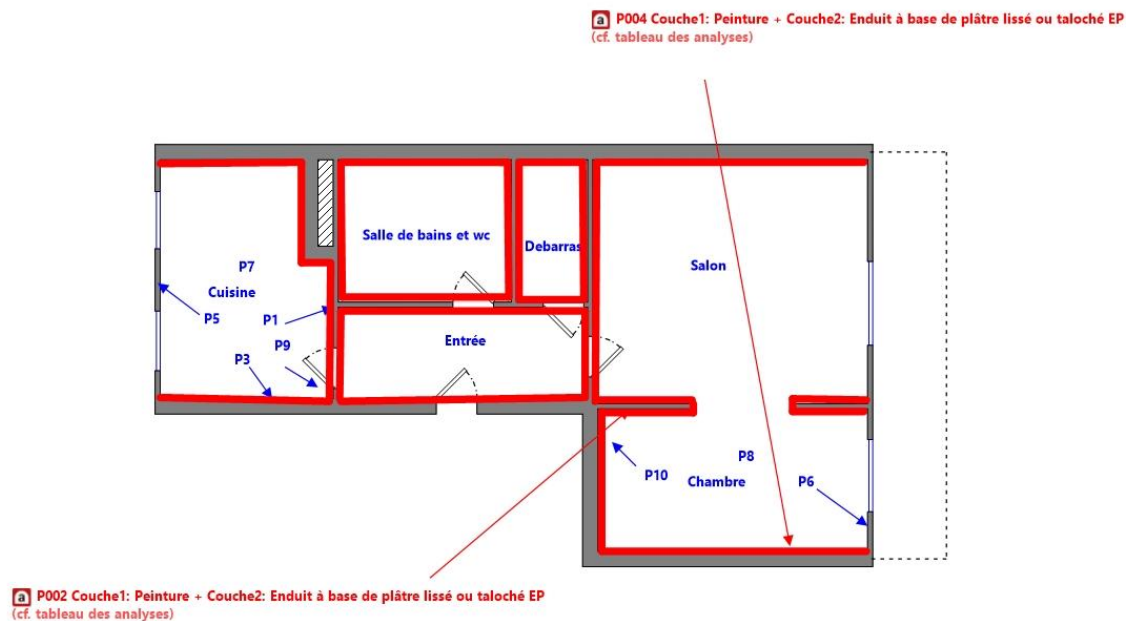
1er Etage Mur

ZPSO	Niveau	Localisation	Zone	Description du prélèvement réalisé*
ZPSO001	1er étage/Porte 18011	Entrée; Cuisine; Salle de bains et wc; Debarras; Salon; Chambre	Cloison	<p>Analyse : P001 - Matériau de type système d'enduit peinture (beige) ; matériau dur de type mortier, béton, chape (beige) en traces (Absence d'amiante)</p> <p>Analyse : P002 - Matériau fibreux de type papier peint (jaune) ; matériau de type peinture (beige) ; matériau semi-dur de type enduit (blanc) ; matériau dur de type mortier, béton, chape (gris) en traces (Présence d'amiante)</p>
ZPSO002	1er étage/Porte 18011	Entrée; Cuisine; Salle de bains et wc; Debarras; Salon; Chambre	Mur de refend	<p>Analyse : P003 - Matériau de type maillage de fibres et liant (blanc) ; matériau de type système d'enduit peinture (orange) ; matériau dur de type mortier, béton, chape (gris) en traces (Absence d'amiante)</p> <p>Analyse : P004 - Matériau de type système d'enduit peinture (beige) ; matériau dur de type mortier, béton, chape (gris) en traces (Présence d'amiante)</p>
