Rapport de Repérage Amiante Avant réalisation de travaux dans un immeuble bâti

Numéro de dossier : M1141635
Date d'intervention : 10/09/2021

20LAV0001
19 SQUARE BEAUREGARD
77140 NEMOURS
Bat. N/A, cage :AV; Etage RDC; Porte 1

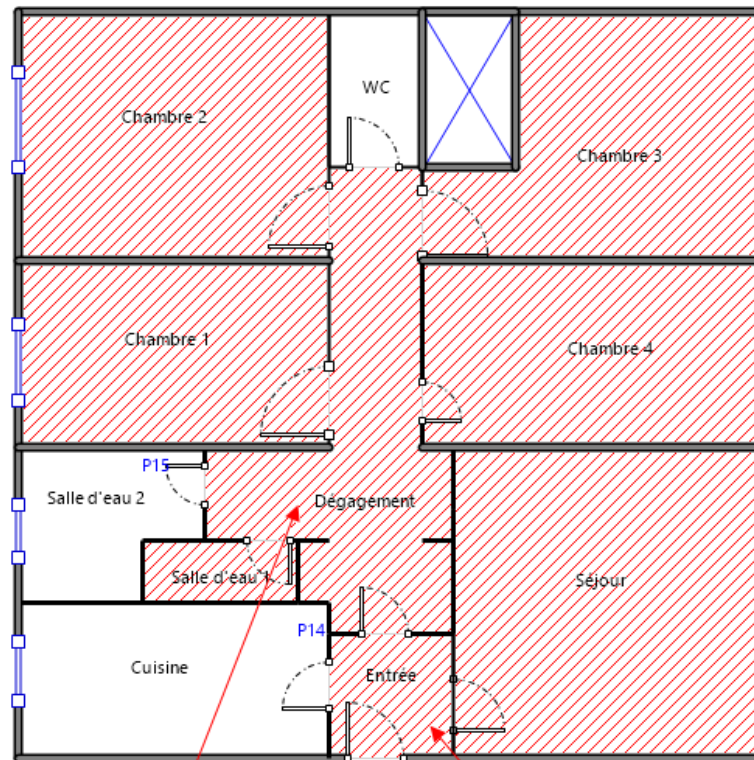
a P013 Dalle de sol + Colle bitumineuse + Ragrège EP
(cf. tableau des analyses)

a P012 Dalle de sol + Colle bitumineuse + Ragrège EP
(cf. tableau des analyses)

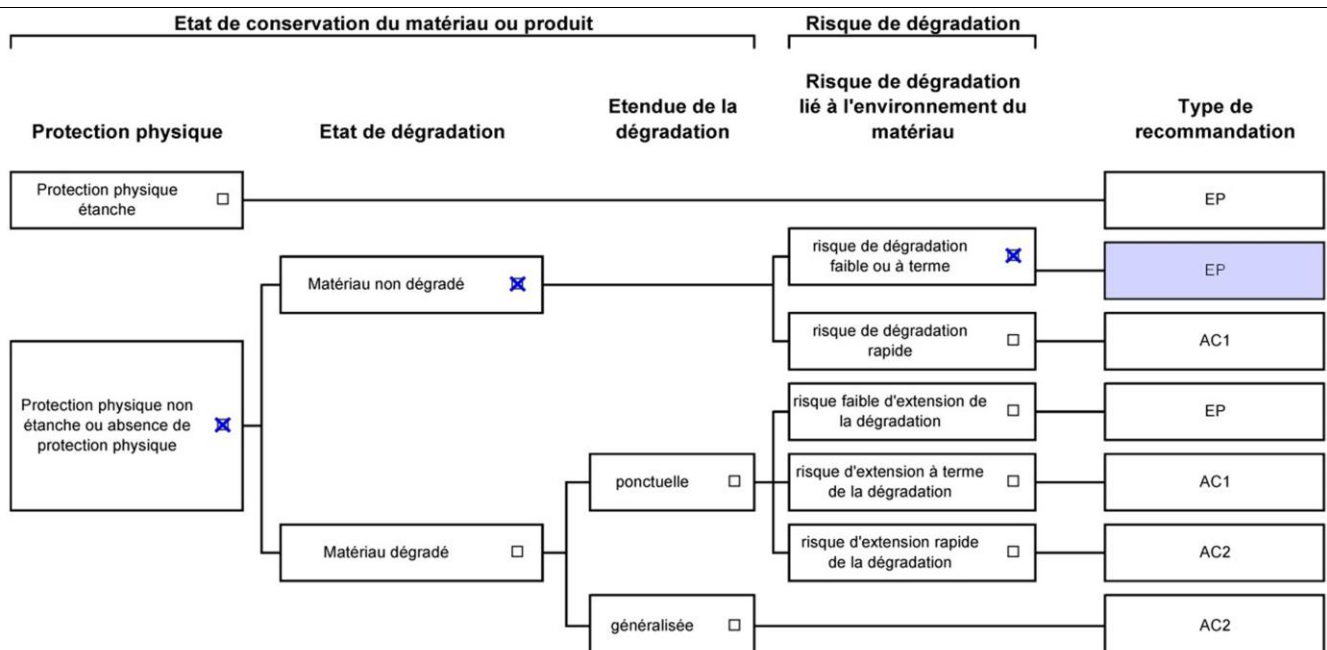
Matériau : Couche1: Dalle de sol + Couche2: Colle bitumineuse + Couche3: Ragréage

Résultat EP (Z-III-RF)

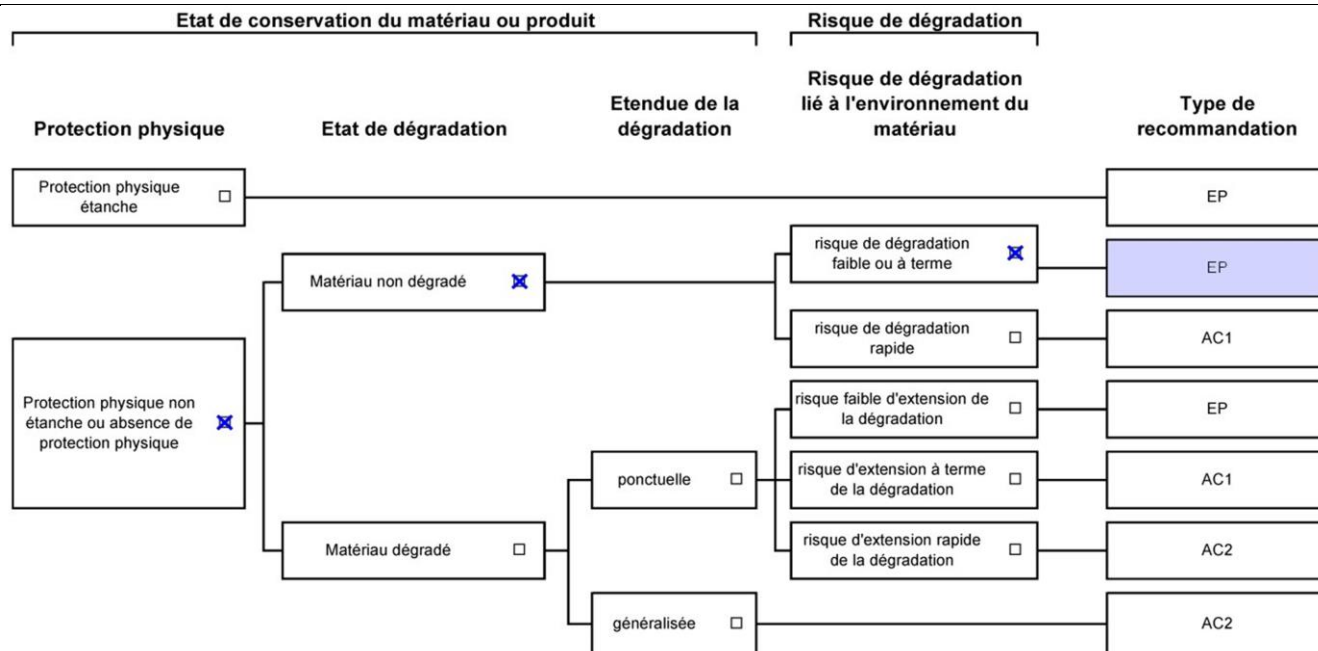
Matériau : Couche1: Dalle de sol + Couche2: Colle bitumineuse + Couche3: Ragréage

Résultat EP (Z-III-RF)
