Rapport de mission de repérage des matériaux et produits contenant de l'amiante avant réalisation de travaux

Norme NF X 46-020 V .2017

19 SQUARE BEAUREGARD

77140 NEMOURS

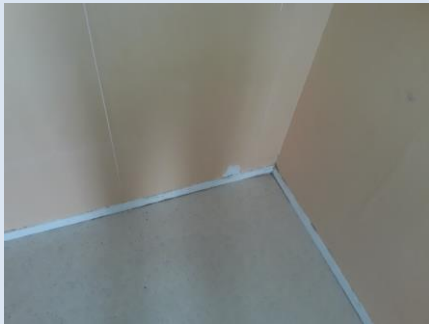
| PRELEVEMENT : 20LAV0101P002 | | | |
|--|--|---|---|
| Mur B | | Amiante détecté (Chrysotile) | |

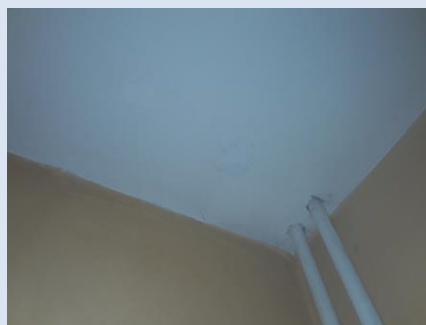
| PRELEVEMENT : 20LAV0101P003 | | | |

| PRELEVEMENT : 20LAV0101P003 | | | |
|---|--|---|---|
| Plafond | | Présence de fibres d'amiante (*) | |

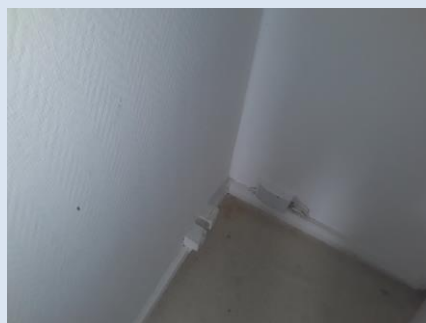
| PRELEVEMENT : 20LAV0101P004 | | | |

| PRELEVEMENT : 20LAV0101P004 | | | |
|---|---|---|---|
| Sol | | Fr1:Amiante non détecté | |

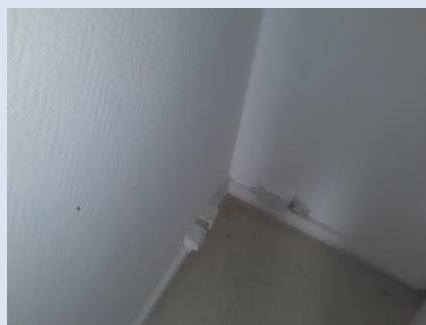
| PRELEVEMENT : 20LAV0101P004 | | | |

| PRELEVEMENT : 20LAV0101P004 | | | |
|---|--|---|---|
| Sol | | Fr2:Amiante non détecté | |

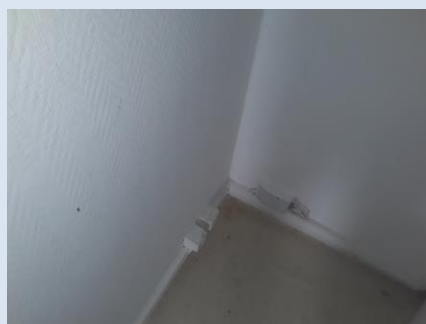
| PRELEVEMENT : 20LAV0101P004 | | | |

| PRELEVEMENT : 20LAV0101P004 | | | |
|---|--|---|---|
| Sol | | Fr3:Amiante détecté (Chrysotile) | |

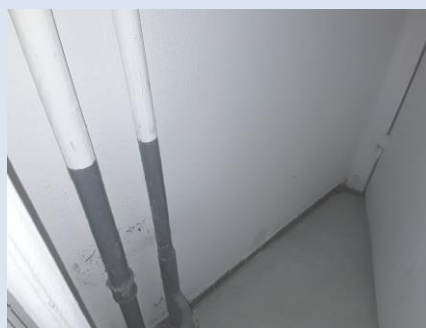
| PRELEVEMENT : 20LAV0101P005 | | | |

| PRELEVEMENT : 20LAV0101P005 | | | |
|---|--|---|---|
| Mur A | | Amiante non détecté | |

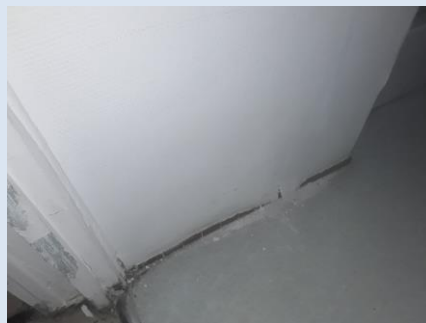
| PRELEVEMENT : 20LAV0101P006 | | | |

| PRELEVEMENT : 20LAV0101P006 | | | |
|---|---|---|---|
| Mur E | | Présence de fibres d'amiante (*) | |

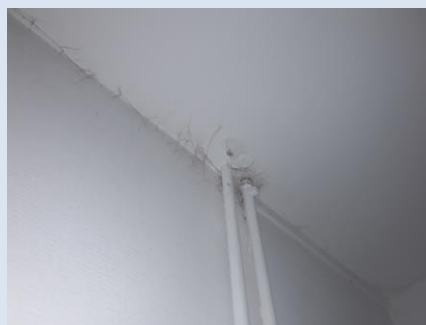
| PRELEVEMENT : 20LAV0101P007 | | | |

| PRELEVEMENT : 20LAV0101P007 | | | |
|---|---|---|---|
| Plafond | | Amiante non détecté | |

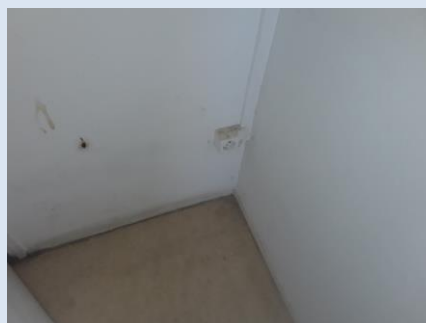
| PRELEVEMENT : 20LAV0101P008 | | | |

| PRELEVEMENT : 20LAV0101P008 | | | |
|---|---|---|---|
| Sol | | Fr1:Amiante non détecté | |

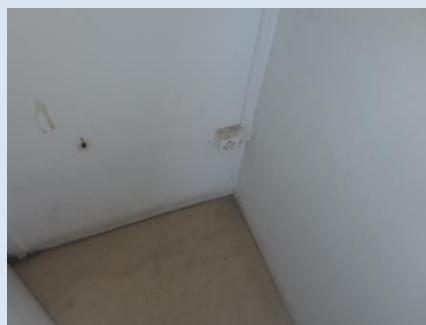
| PRELEVEMENT : 20LAV0101P008 | | | |

| PRELEVEMENT : 20LAV0101P008 | | | |
|---|--|---|---|
| Sol | | Fr2:Amiante non détecté | |

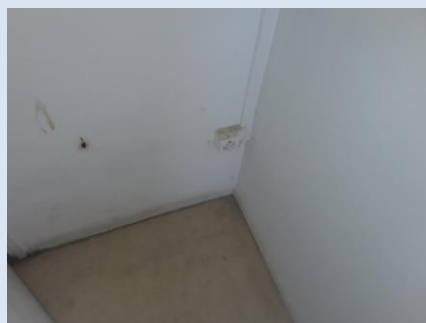
| PRELEVEMENT : 20LAV0101P008 | | | |

| PRELEVEMENT : 20LAV0101P008 | | | |
|---|---|---|---|
| Sol | | Fr3:Amiante non détecté | |

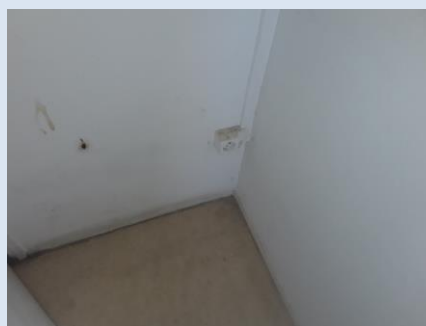
| PRELEVEMENT : 20LAV0101P008 | | | |

| PRELEVEMENT : 20LAV0101P008 | | | |
|---|---|---|---|
| Sol | | Fr4:Amiante non détecté | |
