Rapport de Repérage Amiante avant réalisation de travaux dans un immeuble bâti

Numéro de dossier : MA2203026839
Date d'intervention : 03/03/2022

20LAW0002
20 SQUARE BEAUREGARD (20LAW0002)
77140 NEMOURS

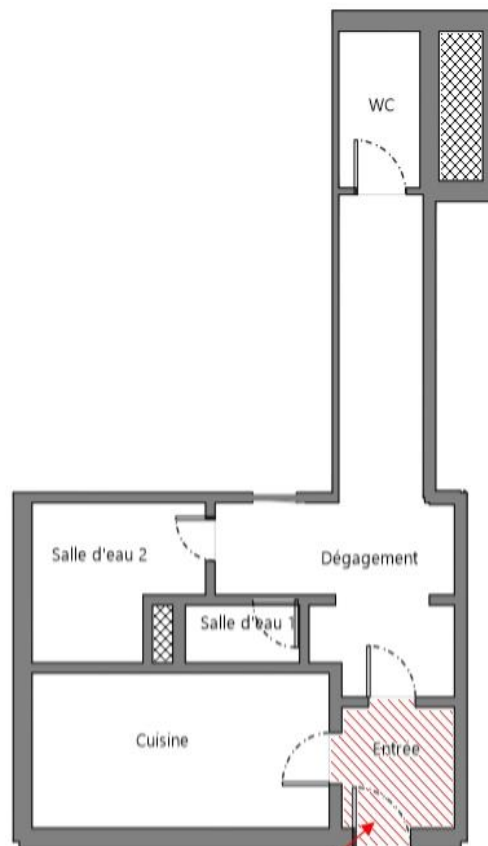
ZPSO	Niveau	Localisation	Zone	Description du prélèvement réalisé	Surface indicative
ZPSO006	Rez de chaussée Porte 2	Entrée	Sol	Analyse : P009 - Phase 1 Matériau souple de type revêtement de sol (beige) (Absence d'amiante) - Phase 2 Matériau semi-dur de type dalle de sol (gris) (Présence d'amiante) - Phase 3 Matériau de type colle bitumineux (noir) (Présence d'amiante)	2.5m2

P009
Detail Couches à analyser: Dalle de sol + Colle bitumineuse EP
(cf. tableau des analyses)
