Rapport de Repérage Amiante Avant réalisation de travaux dans un immeuble bâti

Numéro de dossier : 1304538_RAAT
Date d'intervention : 12/02/2021

20 square beaugard LOG 02
(20LAW002)
77140 NEMOURS

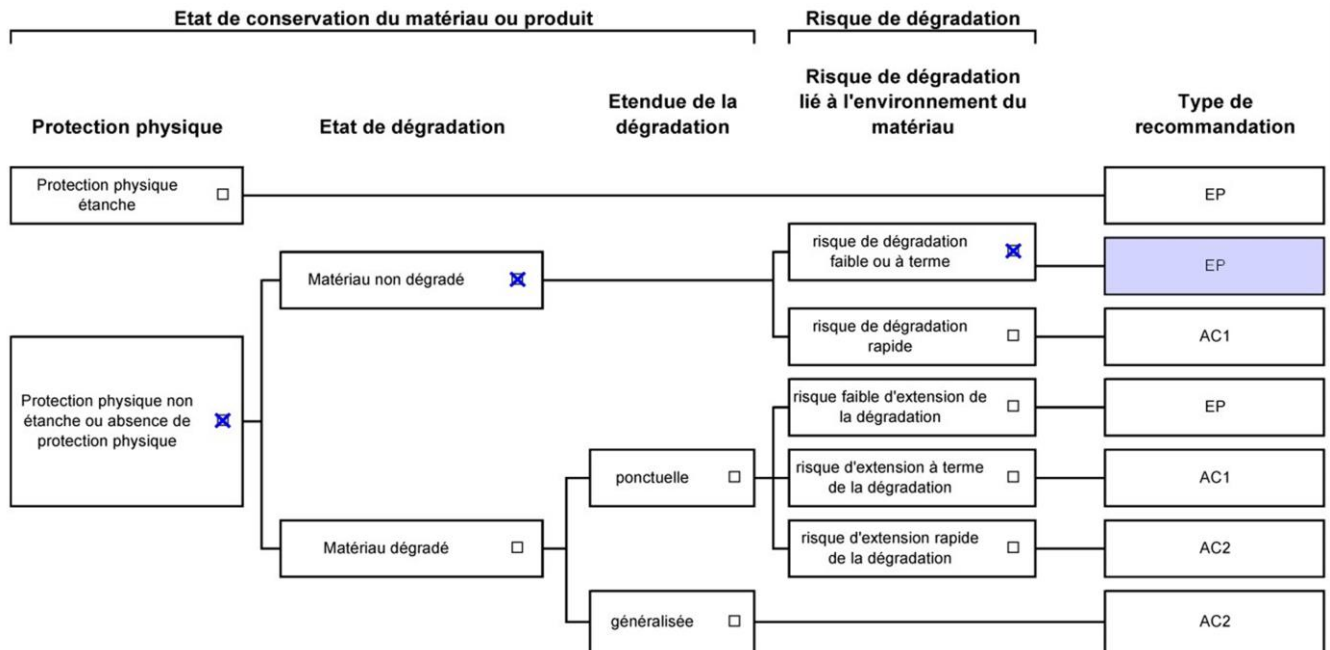
Matériau : Dalle de sol souple + Colle non bitumineuse + ragréage

Résultat Score EP (Z-III-RF)

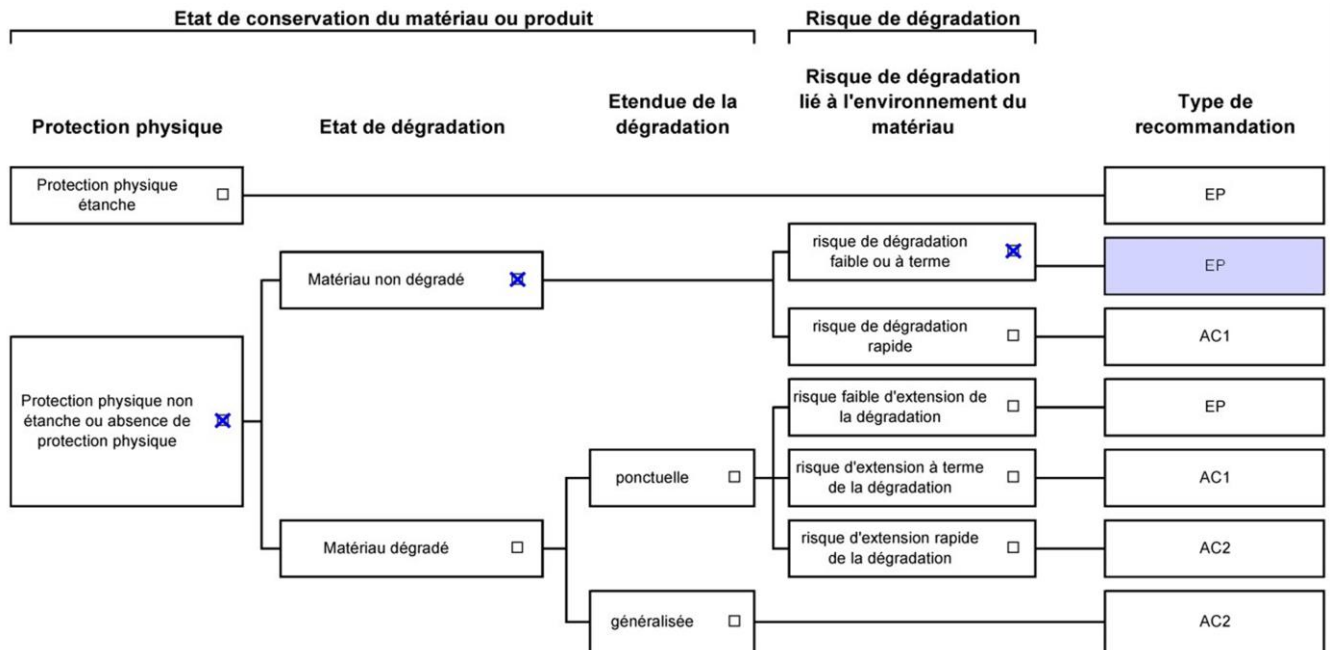
Dossier n° 1304538_RAAT
 Date de l'évaluation : 12/02/2021
 Bâtiment / local ou zone homogène : Rez de chaussée logement 20002 - Séjour
 Identifiant Matériau : ZPSO005
 Matériau : Dalle de sol souple + Colle non bitumineuse + ragréage
 Résultat Score EP (Z-III-RF)

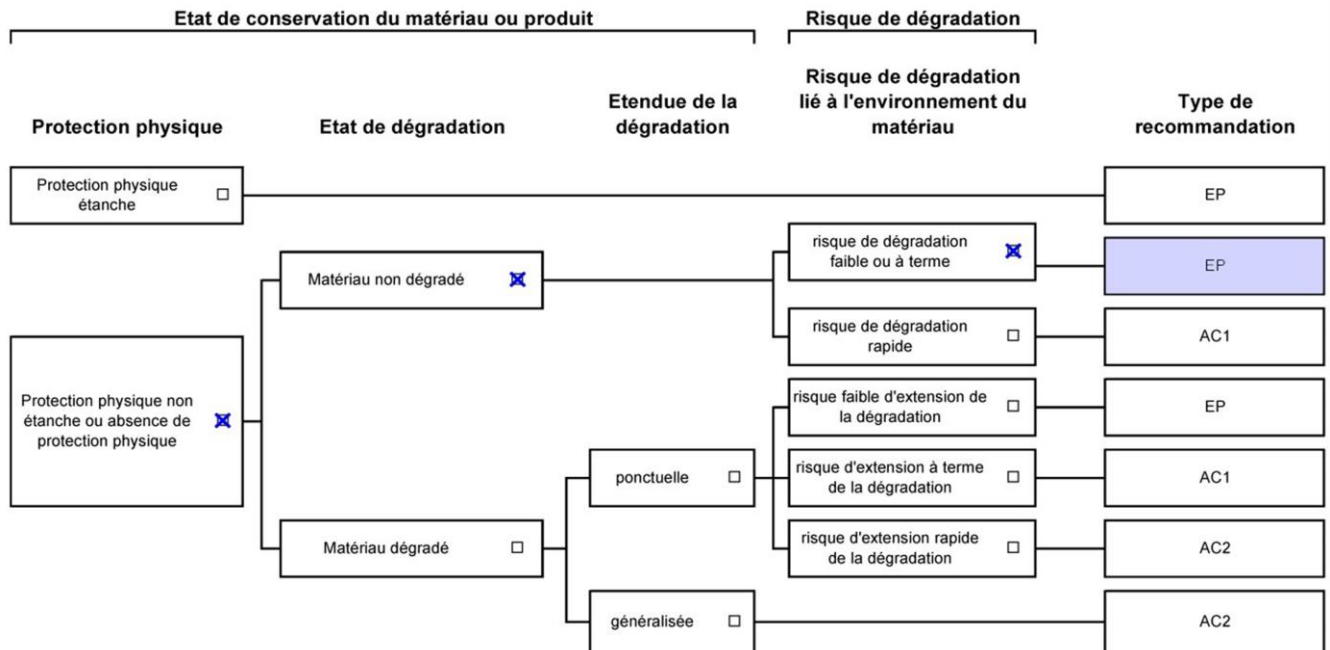
Matériau : Dalle de sol souple + Colle non bitumineuse + ragréage

Résultat Score EP (Z-III-RF)
