Rapport de mission de repérage des matériaux et produits contenant de l'amiante avant réalisation de travaux

20 SQUARE BEAUREGARD LGT 2

77140 NEMOURS

RAPPORT N° :	20LAW0302	Laboratoire d'Analyses :	ITGA
Repérage réalisé le :	31/01/2018	Adresse laboratoire :	3 RUE ARMAND HERPIN LACROIX - CS 46537 35065 RENNES CEDEX
Accompagnateur :		Numéro d'accréditation :	1-5967
Par :	Laurent CATE	Organisme d'assurance professionnelle :	ALLIANZ
N° certificat :	CPDI3681	Adresse assurance :	Direction Opérations Entreprises 5C Esplanade Charles de Gaulle 33081 BORDEAUX CEDEX
Date d'obtention :	25/11/2015	N° de contrat d'assurance :	55832566
Organisme certificateur	I.Cert PARC EDONIA - BAT G - RUE DE LA TERRE VICTORIA - 35760 SAINT GREGOIRE	Date de validité :	31/12/2018

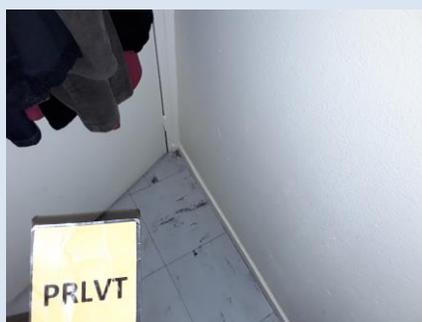
PRELEVEMENT : 20LAW0302P001			
NOM DU CLIENT	NUMERO DU DOSSIER	PIECE OU LOCAL	
OPH77	20LAW0302 31/01/2018	Chambre 1	
ELEMENT	DESCRIPTIF DU LABORATOIRE	DATE DE PRELEVEMENT	NOM DE L'OPERATEUR
Dalle de sol	Dalle dure cassante grise	31/01/2018	CATE Laurent
LOCALISATION		RESULTAT	
Sol		Fr1:Amiante détecté (Chrysotile)

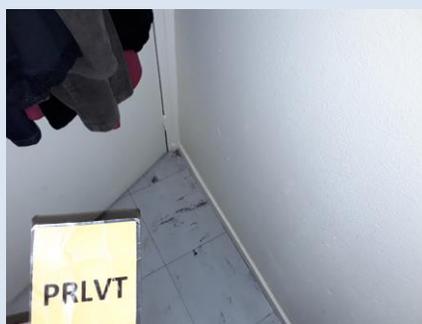
PRELEVEMENT : 20LAW0302P001			
NOM DU CLIENT	NUMERO DU DOSSIER	PIECE OU LOCAL	
OPH77	20LAW0302 31/01/2018	Chambre 1	
ELEMENT	DESCRIPTIF DU LABORATOIRE	DATE DE PRELEVEMENT	NOM DE L'OPERATEUR
Dalle de sol	Colle bitumineuse noire + ragréage gris non séparable	31/01/2018	CATE Laurent
LOCALISATION		RESULTAT	
Sol		Fr2:Amiante détecté (Chrysotile)

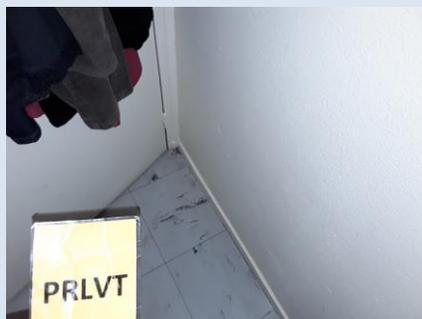
PRELEVEMENT : 20LAW0302P001			
NOM DU CLIENT	NUMERO DU DOSSIER	PIECE OU LOCAL	
OPH77	20LAW0302 31/01/2018	Chambre 1	
ELEMENT	DESCRIPTIF DU LABORATOIRE	DATE DE PRELEVEMENT	NOM DE L'OPERATEUR
Dalle de sol	Matériau gris hétérogène	31/01/2018	CATE Laurent
LOCALISATION		RESULTAT	
Sol		Fr3:Amiante non détecté

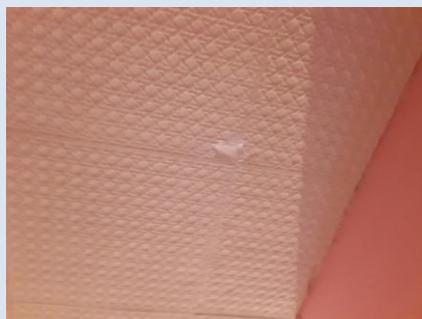
PRELEVEMENT : 20LAW0302P002			
NOM DU CLIENT	NUMERO DU DOSSIER	PIECE OU LOCAL	
OPH77	20LAW0302 31/01/2018	Chambre 2	
ELEMENT	DESCRIPTIF DU LABORATOIRE	DATE DE PRELEVEMENT	NOM DE L'OPERATEUR
Dalle de polystyrènes	Polystyrène blanc + colle polymère beige en faible quantité non séparable + matériau plâtreux blanc en faible quantité non séparable + peinture non séparable	31/01/2018	CATE Laurent
LOCALISATION		RESULTAT	
Plafond		Amiante non détecté

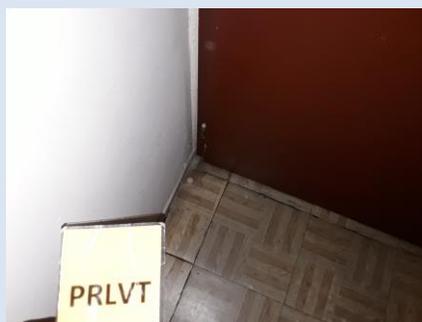
PRELEVEMENT : 20LAW0302P003			
NOM DU CLIENT	NUMERO DU DOSSIER	PIECE OU LOCAL	
OPH77	20LAW0302 31/01/2018	Entrée	
ELEMENT	DESCRIPTIF DU LABORATOIRE	DATE DE PRELEVEMENT	NOM DE L'OPERATEUR
Dalle de sol	Revêtement cassant beige + colle polymère incolore non séparable + colle polymère jaune + ragréage gris non séparable + matériau gris hétérogène non séparable	31/01/2018	CATE Laurent
LOCALISATION		RESULTAT	
Sol		Fr1:Amiante non détecté

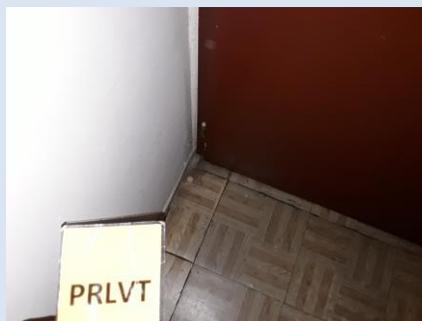
PRELEVEMENT : 20LAW0302P003			
NOM DU CLIENT	NUMERO DU DOSSIER	PIECE OU LOCAL	
OPH77	20LAW0302 31/01/2018	Entrée	
ELEMENT	DESCRIPTIF DU LABORATOIRE	DATE DE PRELEVEMENT	NOM DE L'OPERATEUR
Dalle de sol	Dalle dure cassante grise	31/01/2018	CATE Laurent
LOCALISATION		RESULTAT	
Sol		Fr2:Amiante détecté (Chrysotile)

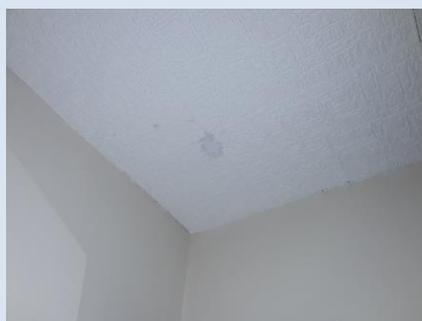
PRELEVEMENT : 20LAW0302P004

NOM DU CLIENT	NUMERO DU DOSSIER	PIECE OU LOCAL	
OPH77	20LAW0302 31/01/2018	Entrée	
ELEMENT	DESCRIPTIF DU LABORATOIRE	DATE DE PRELEVEMENT	NOM DE L'OPERATEUR
Dalle de polystyrènes	Polystyrène blanc + colle polymère beige non séparable + peinture non séparable	31/01/2018	CATE Laurent
LOCALISATION		RESULTAT	
Plafond		Amiante non détecté

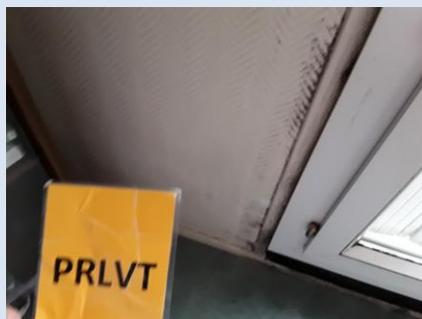
PRELEVEMENT : 20LAW0302P005

NOM DU CLIENT	NUMERO DU DOSSIER	PIECE OU LOCAL	
OPH77	20LAW0302 31/01/2018	Chambre 3	
ELEMENT	DESCRIPTIF DU LABORATOIRE	DATE DE PRELEVEMENT	NOM DE L'OPERATEUR
Enduit / Peinture béton	Enduit plâtreux blanc en vrac + toile fibreuse blanche non séparable + peinture non séparable + matériau gris non séparable	31/01/2018	CATE Laurent
LOCALISATION		RESULTAT	
Mur B		Amiante non détecté
