## Rapport de mission de repérage des matériaux et produits contenant de l'amiante avant réalisation de travaux

### 22 SQUARE BEAUREGARD

77140 NEMOURS

RAPPORT N° :	20LAX0101	Laboratoire d'Analyses :	ITGA
Repérage réalisé le :	15/12/2017	Adresse laboratoire :	3 RUE ARMAND HERPIN LACROIX - CS 46537 35065 RENNES CEDEX
Accompagnateur :		Numéro d'accréditation :	1-5967
Par :	Alain LEITE LOPES	Organisme d'assurance professionnelle :	ALLIANZ
N° certificat :	CPDI4715	Adresse assurance :	Direction Opérations Entreprises 5C Esplanade Charles de Gaulle 33081 BORDEAUX CEDEX
Date d'obtention :	17/01/2018	N° de contrat d'assurance :	55832566
Organisme certificateur	I.Cert Parc EDONIA - Bâtiment G - Rue de la Terre Victoria - 35760 Saint-Grégoire	Date de validité :	31/12/2018

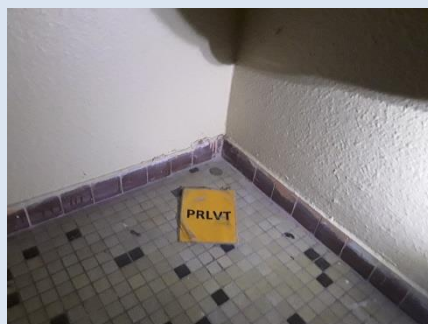
PRELEVEMENT : 20LAX0101P001			
NOM DU CLIENT	NUMERO DU DOSSIER	PIECE OU LOCAL	
OPH77	20LAX0101 15/12/2017	Salle d'eau	
ELEMENT	DESCRIPTIF DU LABORATOIRE	DATE DE PRELEVEMENT	NOM DE L'OPERATEUR
Carrelage	Colle grise + matériau compact gris hétérogène non séparable + carrelage	15/12/2017	LEITE LOPES Alain
LOCALISATION		RESULTAT	
Sol		Amiante non détecté

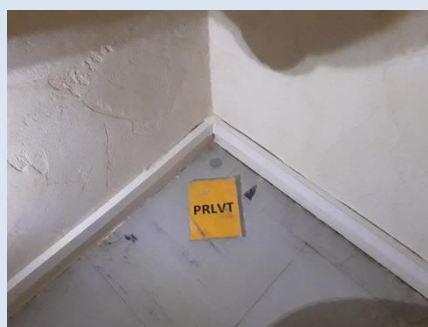
PRELEVEMENT : 20LAX0101P002			
NOM DU CLIENT	NUMERO DU DOSSIER	PIECE OU LOCAL	
OPH77	20LAX0101 15/12/2017	Chambre 1	
ELEMENT	DESCRIPTIF DU LABORATOIRE	DATE DE PRELEVEMENT	NOM DE L'OPERATEUR
Dalle de sol	Dalle dure cassante grise	15/12/2017	LEITE LOPES Alain
LOCALISATION		RESULTAT	
Sol		Fr1:Amiante détecté (Chrysotile)

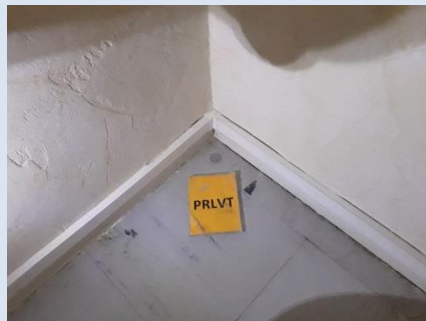
PRELEVEMENT : 20LAX0101P002			
NOM DU CLIENT	NUMERO DU DOSSIER	PIECE OU LOCAL	
OPH77	20LAX0101 15/12/2017	Chambre 1	
ELEMENT	DESCRIPTIF DU LABORATOIRE	DATE DE PRELEVEMENT	NOM DE L'OPERATEUR
Dalle de sol	Colle bitumineuse noire	15/12/2017	LEITE LOPES Alain
LOCALISATION		RESULTAT	
Sol		Fr2:Amiante détecté (Chrysotile)

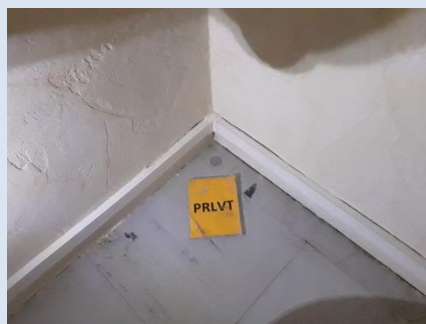
PRELEVEMENT : 20LAX0101P002			
NOM DU CLIENT	NUMERO DU DOSSIER	PIECE OU LOCAL	
OPH77	20LAX0101 15/12/2017	Chambre 1	
ELEMENT	DESCRIPTIF DU LABORATOIRE	DATE DE PRELEVEMENT	NOM DE L'OPERATEUR
Dalle de sol	Matériau compact gris hétérogène	15/12/2017	LEITE LOPES Alain
LOCALISATION		RESULTAT	
Sol		Fr3:Amiante non détecté

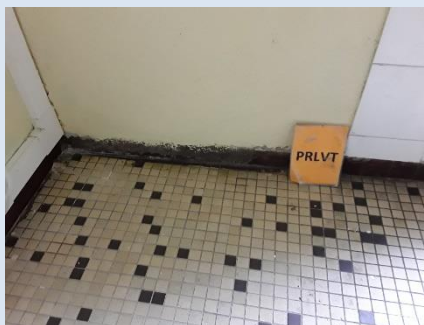
PRELEVEMENT : 20LAX0101P003			
NOM DU CLIENT	NUMERO DU DOSSIER	PIECE OU LOCAL	
OPH77	20LAX0101 15/12/2017	Cuisine	
ELEMENT	DESCRIPTIF DU LABORATOIRE	DATE DE PRELEVEMENT	NOM DE L'OPERATEUR
Plinthes	Colle grise + couche plâtreuse blanche non séparable	15/12/2017	LEITE LOPES Alain
LOCALISATION		RESULTAT	
Mur B		Fr1:Amiante détecté (Chrysotile)

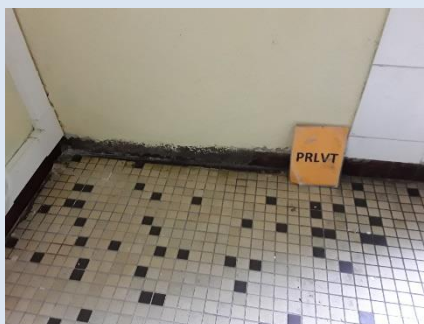
PRELEVEMENT : 20LAX0101P003			
NOM DU CLIENT	NUMERO DU DOSSIER	PIECE OU LOCAL	
OPH77	20LAX0101 15/12/2017	Cuisine	
ELEMENT	DESCRIPTIF DU LABORATOIRE	DATE DE PRELEVEMENT	NOM DE L'OPERATEUR
Plinthes	Carrelage	15/12/2017	LEITE LOPES Alain
LOCALISATION		RESULTAT	
Mur B		Fr2:Amiante non détecté

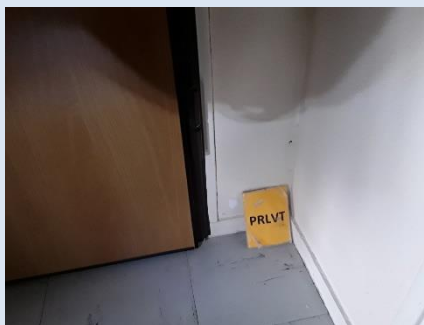
**PRELEVEMENT : 20LAX0101P005**

NOM DU CLIENT	NUMERO DU DOSSIER	PIECE OU LOCAL	
OPH77	20LAX0101 15/12/2017	Entrée	
ELEMENT	DESCRIPTIF DU LABORATOIRE	DATE DE PRELEVEMENT	NOM DE L'OPERATEUR
Béton	Matériau plâtreux blanc en vrac + peinture non séparable + matériau gris en vrac non séparable	15/12/2017	LEITE LOPES Alain
LOCALISATION		RESULTAT	
Mur D		Amiante non détecté

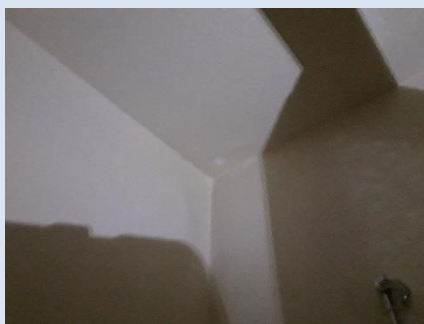
**PRELEVEMENT : 20LAX0101P006**

NOM DU CLIENT	NUMERO DU DOSSIER	PIECE OU LOCAL	
OPH77	20LAX0101 15/12/2017	Salle d'eau	
ELEMENT	DESCRIPTIF DU LABORATOIRE	DATE DE PRELEVEMENT	NOM DE L'OPERATEUR
Enduit / Peinture béton	Enduit plâtreux blanc en vrac + peintures multiples non séparable	15/12/2017	LEITE LOPES Alain
LOCALISATION		RESULTAT	
Plafond		Amiante non détecté
