Rapport de mission de repérage des matériaux et produits contenant de l'amiante avant réalisation de travaux

Norme NF X 46-020 V .2017

22 SQUARE BEAUREGARD

LOGEMENT 4
77140 NEMOURS

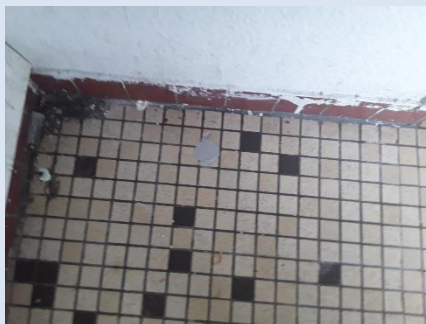
PRELEVEMENT : 20LAX0204P001			
NOM DU CLIENT	NUMERO DU DOSSIER		PIECE OU LOCAL
OPH77	20LAX0204 11/07/2019		Cuisine (R+2)
ELEMENT	DESCRIPTIF DU LABORATOIRE	DATE DE PRELEVEMENT	NOM DE L'OPERATEUR
Colle carrelage	Matériau dur de type mortier, béton, chape (gris)	11/07/2019	BENAOUDA Mostefa
LOCALISATION		RESULTAT	
Sol		AmianteNonDetecte

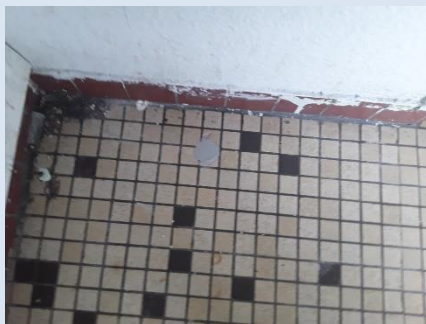
PRELEVEMENT : 20LAX0204P001			
NOM DU CLIENT	NUMERO DU DOSSIER		PIECE OU LOCAL
OPH77	20LAX0204 11/07/2019		Cuisine (R+2)
ELEMENT	DESCRIPTIF DU LABORATOIRE	DATE DE PRELEVEMENT	NOM DE L'OPERATEUR
Colle carrelage	Matériau dur de type carrelage, faïence (beige) ; matériau dur de type ciment-colle (gris) ; matériau dur de type mortier, béton, chape (gris) en traces	11/07/2019	BENAOUDA Mostefa
LOCALISATION		RESULTAT	
Sol		AmianteNonDetecte

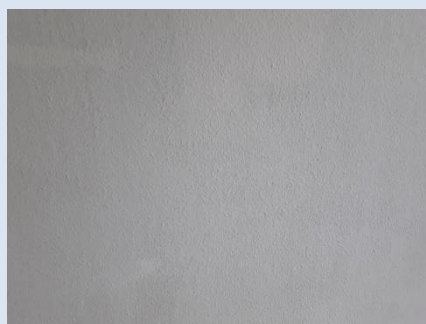
PRELEVEMENT : 20LAX0204P004			
NOM DU CLIENT	NUMERO DU DOSSIER		PIECE OU LOCAL
OPH77	20LAX0204 11/07/2019		Séjour (R+2)
ELEMENT	DESCRIPTIF DU LABORATOIRE	DATE DE PRELEVEMENT	NOM DE L'OPERATEUR
Enduit	Matériau de type peinture (blanc) ; matériau semi-dur de type enduit (beige)	11/07/2019	BENAOUDA Mostefa
LOCALISATION		RESULTAT	
Mur D		AmianteNonDetecte

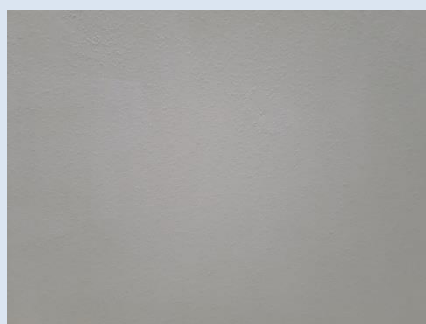
PRELEVEMENT : 20LAX0204P005			
NOM DU CLIENT	NUMERO DU DOSSIER		PIECE OU LOCAL
OPH77	20LAX0204 11/07/2019		Cuisine (R+2)
ELEMENT	DESCRIPTIF DU LABORATOIRE	DATE DE PRELEVEMENT	NOM DE L'OPERATEUR
Enduit	Matériau de type système d'enduit peinture (bleu)	11/07/2019	BENAOUDA Mostefa
LOCALISATION		RESULTAT	
Plafond		AmianteNonDetecte

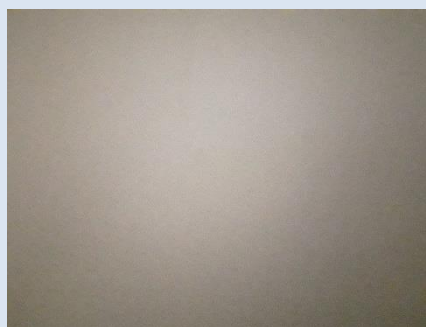
PRELEVEMENT : 20LAX0204P006			
NOM DU CLIENT	NUMERO DU DOSSIER	PIECE OU LOCAL	
OPH77	20LAX0204 11/07/2019	Séjour (R+2)	
ELEMENT	DESCRIPTIF DU LABORATOIRE	DATE DE PRELEVEMENT	NOM DE L'OPERATEUR
Enduit	Matériau de type système d'enduit peinture (bleu)	11/07/2019	BENAOUDA Mostefa
LOCALISATION		RESULTAT	
Plafond		AmianteNonDetecte

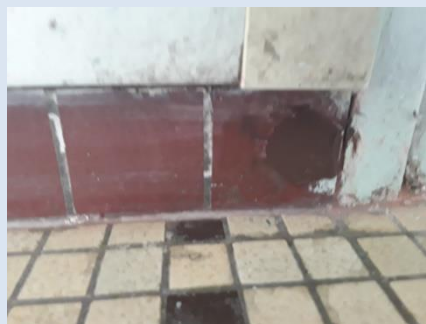
PRELEVEMENT : 20LAX0204P007			
NOM DU CLIENT	NUMERO DU DOSSIER	PIECE OU LOCAL	
OPH77	20LAX0204 11/07/2019	Cuisine (R+2)	
ELEMENT	DESCRIPTIF DU LABORATOIRE	DATE DE PRELEVEMENT	NOM DE L'OPERATEUR
Colle plinthe	Matériau dur de type carrelage, faïence (marron) ; matériau dur de type ciment-colle (gris) ; matériau dur de type mortier, béton, chape (gris)	11/07/2019	BENAOUDA Mostefa
LOCALISATION		RESULTAT	
Plinthe basse		AmianteDetecte

007-1	19NM036948-007 - 20LAX0204P007 / LOGEMENTS COLLECTIFS - - - / Cuisine Plinthe basse Colle plinthe	Matériau dur de type carrelage, faïence (marron) ; matériau dur de type ciment-colle (gris) ; matériau dur de type mortier, béton, chape (gris)	MET	1	Calcination et/ou attaque acide (méthode interne de traitement)	Fibres d'amiante de type chrysotile
