Rapport de mission de repérage des matériaux et produits contenant de l'amiante avant réalisation de travaux

23 SQUARE BEAUREGARD

LOGEMENT 1
77140 NEMOURS

RAPPORT N° :	20LAY0001	Laboratoire d'Analyses :	ITGA
Repérage réalisé le :	03/07/2019	Adresse laboratoire :	3 RUE ARMAND HERPIN LACROIX - CS 46537 35065 RENNES CEDEX
Accompagnateur :		Numéro d'accréditation :	1-5967
Par :	Serge TAVARES	Organisme d'assurance professionnelle :	AXA France
N° certificat :	DTI3472	Adresse assurance :	313 Terrasses de l'Arche 92727 NANTERRE CEDEX
Date d'obtention :	20/08/2018	N° de contrat d'assurance :	10158549604
Organisme certificateur		Date de validité :	31/12/2019

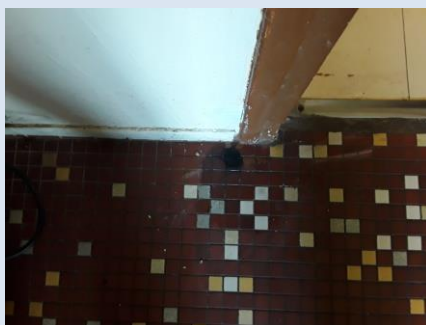
PRELEVEMENT : 20LAY0001P001			
NOM DU CLIENT	NUMERO DU DOSSIER		PIECE OU LOCAL
OPH77	20LAY0001 03/07/2019		Cuisine (Rez de chaussée)
ELEMENT	DESCRIPTIF DU LABORATOIRE	DATE DE PRELEVEMENT	NOM DE L'OPERATEUR
Colle carrelage	Carrelage	03/07/2019	TAVARES Serge
LOCALISATION		RESULTAT	
Sol		AmianteNonDetecte

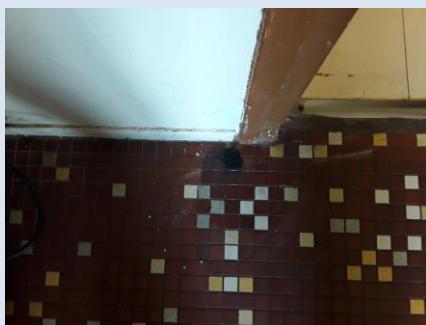
PRELEVEMENT : 20LAY0001P001			
NOM DU CLIENT	NUMERO DU DOSSIER		PIECE OU LOCAL
OPH77	20LAY0001 03/07/2019		Cuisine (Rez de chaussée)
ELEMENT	DESCRIPTIF DU LABORATOIRE	DATE DE PRELEVEMENT	NOM DE L'OPERATEUR
Colle carrelage	Colle grise hétérogène + joint cassant gris non séparable	03/07/2019	TAVARES Serge
LOCALISATION		RESULTAT	
Sol		AmianteNonDetecte

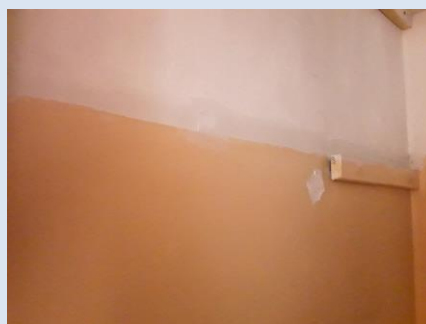
PRELEVEMENT : 20LAY0001P002			
NOM DU CLIENT	NUMERO DU DOSSIER	PIECE OU LOCAL	
OPH77	20LAY0001 03/07/2019	Placard 1 (Rez de chaussée)	
ELEMENT	DESCRIPTIF DU LABORATOIRE	DATE DE PRELEVEMENT	NOM DE L'OPERATEUR
Enduit / Peinture béton	Matériau gris en vrac non séparable + enduit plâtreux blanc en vrac + peinture non séparable	03/07/2019	TAVARES Serge
LOCALISATION		RESULTAT	
Mur A		AmianteNonDetecte

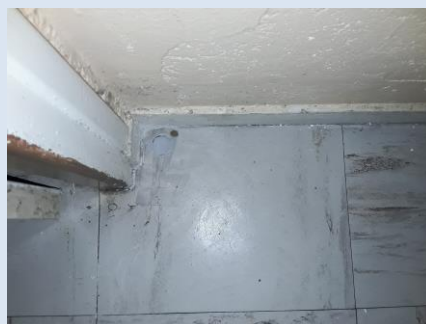
PRELEVEMENT : 20LAY0001P003			
NOM DU CLIENT	NUMERO DU DOSSIER	PIECE OU LOCAL	
OPH77	20LAY0001 03/07/2019	Placard 1 (Rez de chaussée)	
ELEMENT	DESCRIPTIF DU LABORATOIRE	DATE DE PRELEVEMENT	NOM DE L'OPERATEUR
Dalle de sol	Dalle dure cassante beige	03/07/2019	TAVARES Serge
LOCALISATION		RESULTAT	
Sol		AmianteDetecte

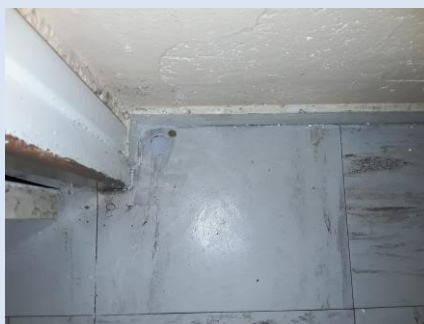
PRELEVEMENT : 20LAY0001P003			
NOM DU CLIENT	NUMERO DU DOSSIER	PIECE OU LOCAL	
OPH77	20LAY0001 03/07/2019	Placard 1 (Rez de chaussée)	
ELEMENT	DESCRIPTIF DU LABORATOIRE	DATE DE PRELEVEMENT	NOM DE L'OPERATEUR
Dalle de sol	Colle bitumineuse noire + ragréage gris non séparable + sous couche de ragréage blanche en faible quantité non séparable	03/07/2019	TAVARES Serge
LOCALISATION		RESULTAT	
Sol		AmianteDetecte

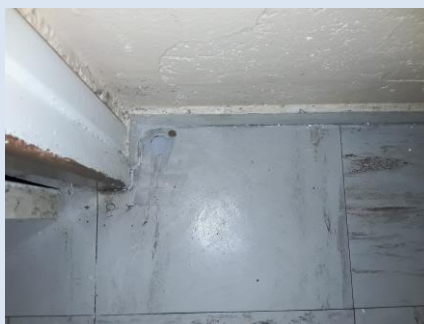
PRELEVEMENT : 20LAY0001P003			
NOM DU CLIENT	NUMERO DU DOSSIER	PIECE OU LOCAL	
OPH77	20LAY0001 03/07/2019	Placard 1 (Rez de chaussée)	
ELEMENT	DESCRIPTIF DU LABORATOIRE	DATE DE PRELEVEMENT	NOM DE L'OPERATEUR
Dalle de sol	Matériau gris hétérogène	03/07/2019	TAVARES Serge
LOCALISATION		RESULTAT	
Sol		AmianteNonDetecte

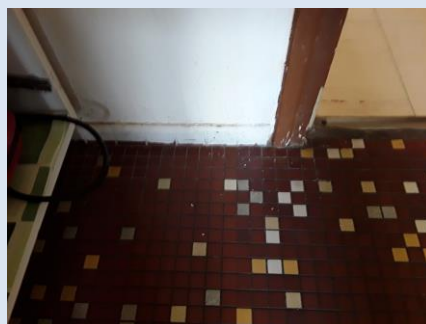
PRELEVEMENT : 20LAY0001P004

NOM DU CLIENT	NUMERO DU DOSSIER	PIECE OU LOCAL	
OPH77	20LAY0001 03/07/2019	Cuisine (Rez de chaussée)	
ELEMENT	DESCRIPTIF DU LABORATOIRE	DATE DE PRELEVEMENT	NOM DE L'OPERATEUR
Enduit / Peinture béton	Matériau gris en faible quantité non séparable + enduit plâtreux blanc en vrac + peintures multiples non séparable	03/07/2019	TAVARES Serge
LOCALISATION		RESULTAT	
Mur D		AmianteNonDetecte

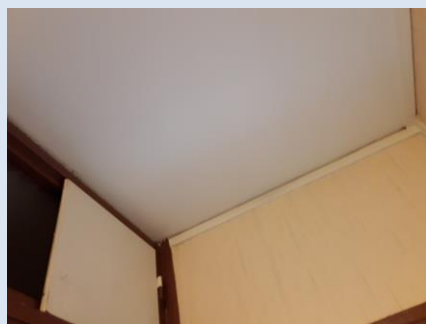
PRELEVEMENT : 20LAY0001P005

NOM DU CLIENT	NUMERO DU DOSSIER	PIECE OU LOCAL	
OPH77	20LAY0001 03/07/2019	Cuisine (Rez de chaussée)	
ELEMENT	DESCRIPTIF DU LABORATOIRE	DATE DE PRELEVEMENT	NOM DE L'OPERATEUR
Enduit / Peinture béton	Enduit plâtreux blanc en vrac + peintures multiples non séparable	03/07/2019	TAVARES Serge
LOCALISATION		RESULTAT	
Plafond		AmianteNonDetecte

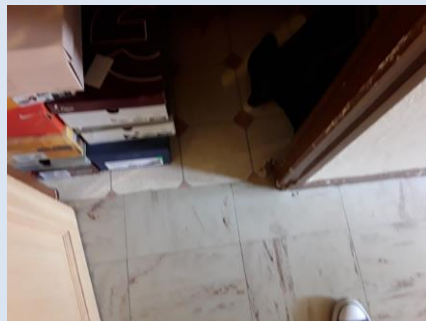
PRELEVEMENT : 20LAY0001P007			
NOM DU CLIENT	NUMERO DU DOSSIER		PIECE OU LOCAL
OPH77	20LAY0001 03/07/2019		Placard 2 (Rez de chaussée)
ELEMENT	DESCRIPTIF DU LABORATOIRE	DATE DE PRELEVEMENT	NOM DE L'OPERATEUR
Revêtement souple	Revêtement souple beige	03/07/2019	TAVARES Serge
LOCALISATION		RESULTAT	
Sol		AmianteNonDetecte

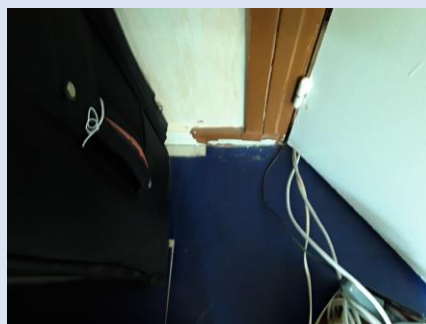
PRELEVEMENT : 20LAY0001P008			
NOM DU CLIENT	NUMERO DU DOSSIER		PIECE OU LOCAL
OPH77	20LAY0001 03/07/2019		Chambre 1 (Rez de chaussée)
ELEMENT	DESCRIPTIF DU LABORATOIRE	DATE DE PRELEVEMENT	NOM DE L'OPERATEUR
Revêtement souple	Revêtement cassant bleu	03/07/2019	TAVARES Serge
LOCALISATION		RESULTAT	
Sol		AmianteNonDetecte

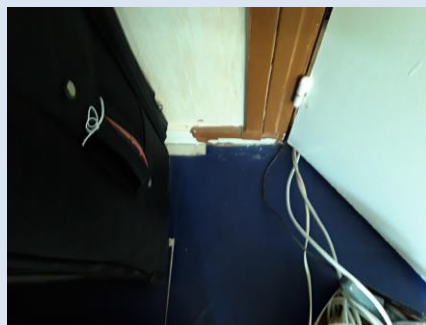
PRELEVEMENT : 20LAY0001P008			
NOM DU CLIENT	NUMERO DU DOSSIER	PIECE OU LOCAL	
OPH77	20LAY0001 03/07/2019	Chambre 1 (Rez de chaussée)	
ELEMENT	DESCRIPTIF DU LABORATOIRE	DATE DE PRELEVEMENT	NOM DE L'OPERATEUR
Revêtement souple	Colle polymère incolore + peinture en faible quantité avec poussières non séparable	03/07/2019	TAVARES Serge
LOCALISATION		RESULTAT	
Sol		AmianteNonDetecte

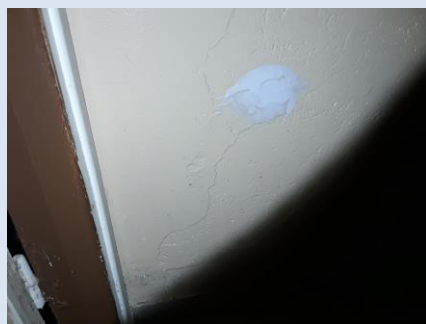
PRELEVEMENT : 20LAY0001P009			
NOM DU CLIENT	NUMERO DU DOSSIER	PIECE OU LOCAL	
OPH77	20LAY0001 03/07/2019	Entrée (Rez de chaussée)	
ELEMENT	DESCRIPTIF DU LABORATOIRE	DATE DE PRELEVEMENT	NOM DE L'OPERATEUR
Enduit / Peinture béton	Enduit plâtreux blanc en vrac + peinture non séparable	03/07/2019	TAVARES Serge
LOCALISATION		RESULTAT	
Plafond		AmianteNonDetecte
