Rapport de Repérage Amiante Avant réalisation de travaux dans un immeuble bâti

Numéro de dossier : M6834965
Date d'intervention : 19/07/2021

23 SQUARE BEAUREGARD
(RAAT20LAY0301)
77140 NEMOURS

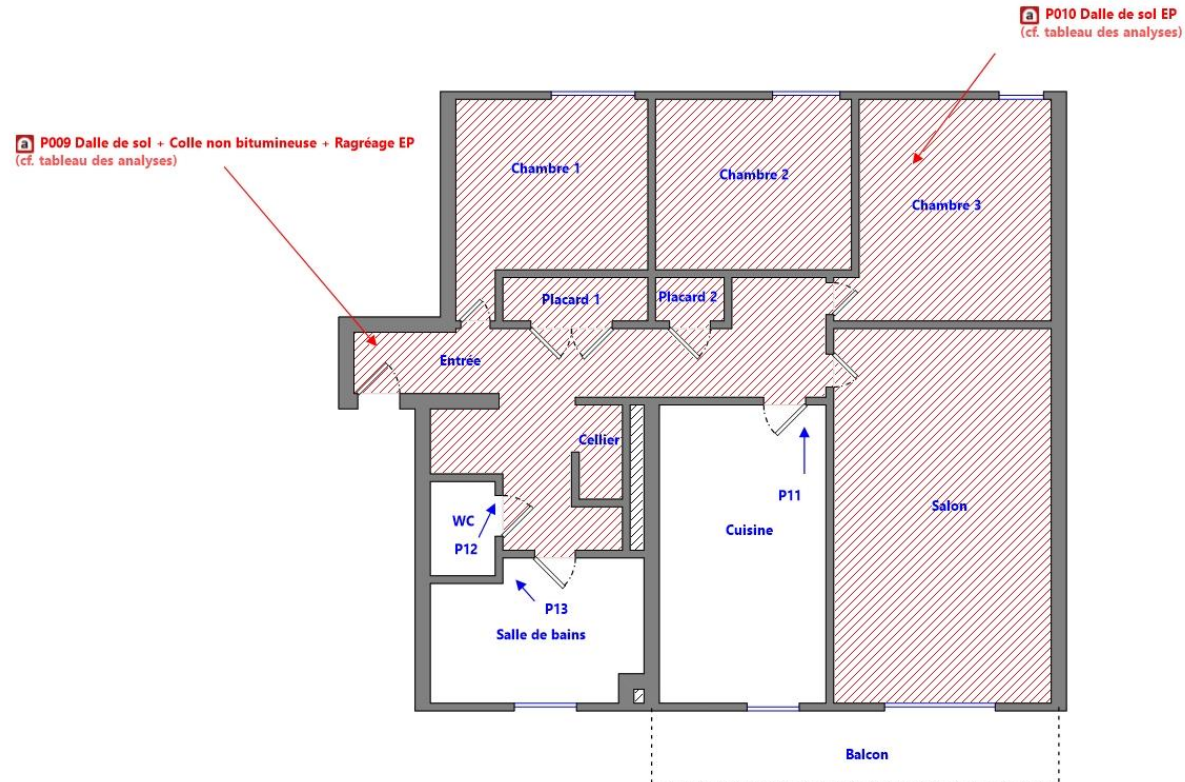
3ème Etage Sol

ZPSO	Niveau	Localisation	Zone	Description du prélèvement réalisé*
ZPSO005	3ème étage/Porte 23031	Entrée; Chambre 1; Placard 1; Placard 2; Chambre 2; Chambre 3; Salon; Cellier	Sol	<p>Analyse : P009</p> <ul style="list-style-type: none"> - Phase 1 Matériau semi-dur de type dalle de sol (beige) (Présence d'amiante) - Phase 2 Matériau semi-dur de type dalle de sol (beige) en traces ; matériau de type colle (jaune) ; matériau de type système d'enduit peinture (beige) ; matériau dur de type mortier, béton, chape (gris) (Présence d'amiante) <p>Analyse : P010</p> <ul style="list-style-type: none"> - Phase 1 Matériau semi-dur de type dalle de sol (beige) (Présence d'amiante) - Phase 2 Matériau de type colle (jaune) ; matériau de type peinture (beige) ; matériau semi-dur de type ragréage (gris) (foncé) ; matériau dur de type mortier, béton, chape (gris) (Absence d'amiante)

Des matériaux amiantés ont été repéré, Adx-groupe doit procéder à la quantification de ceux-ci, nous vous invitons à appeler votre chargé d'affaire dédié ou nos bureaux afin de prévoir une mission complémentaire.

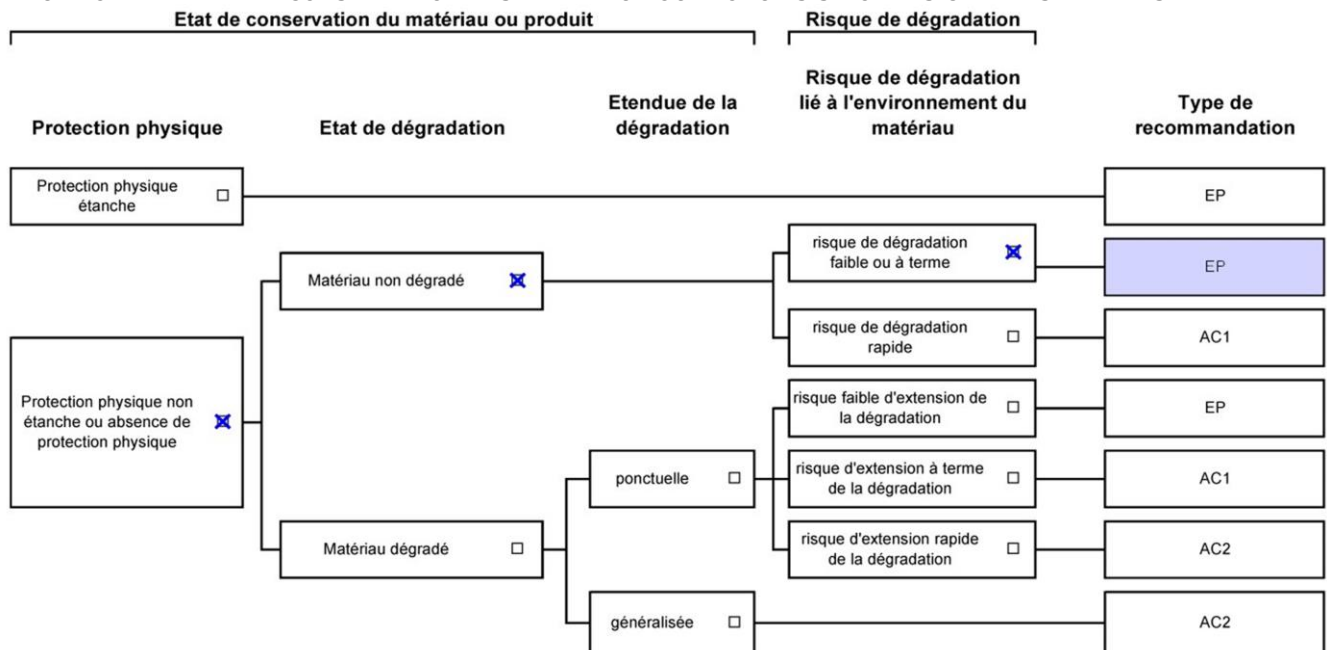
Matériau : Dalle de sol + Colle non bitumineuse + Ragréage

Résultat EP (Z-III-RF)
