Rapport de mission de repérage des matériaux et produits contenant de l'amiante avant réalisation de travaux

23 SQUARE BEAUREGARD

77140 NEMOURS

RAPPORT N° :	20LAY0302	Laboratoire d'Analyses :	ITGA
Repérage réalisé le :	15/10/2018	Adresse laboratoire :	3 RUE ARMAND HERPIN LACROIX - CS 46537 35065 RENNES CEDEX
Accompagnateur :		Numéro d'accréditation :	1-5967
Par :	Gaetan BEDEL	Organisme d'assurance professionnelle :	AXA France
N° certificat :	CPDI3869	Adresse assurance :	313 Terrasses de l'Arche 92727 NANTERRE CEDEX
Date d'obtention :	22/04/2016	N° de contrat d'assurance :	10063271004
Organisme certificateur	I.CERT PARC EDONIA - BAT G - RUE DE LA TERRE VICTORIA - 35760 SAINT GREGOIRE	Date de validité :	31/12/2018

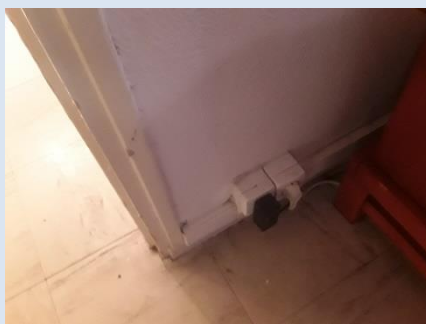
PRELEVEMENT : 20LAY0302P001			
NOM DU CLIENT	NUMERO DU DOSSIER		PIECE OU LOCAL
OPH77	20LAY0302 15/10/2018		Séjour
ELEMENT	DESCRIPTIF DU LABORATOIRE	DATE DE PRELEVEMENT	NOM DE L'OPERATEUR
Enduit / Peinture béton	Enduit plâtreux blanc en vrac + peinture non séparable	15/10/2018	BEDEL Gaetan
LOCALISATION		RESULTAT	
Mur D		Amiante non détecté

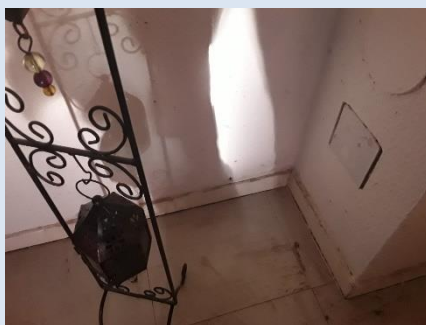
PRELEVEMENT : 20LAY0302P002			
NOM DU CLIENT	NUMERO DU DOSSIER		PIECE OU LOCAL
OPH77	20LAY0302 15/10/2018		Chambre 1
ELEMENT	DESCRIPTIF DU LABORATOIRE	DATE DE PRELEVEMENT	NOM DE L'OPERATEUR
Enduit / Peinture	Matériau gris en faible quantité non séparable + enduit plâtreux blanc en vrac + peintures multiples non séparable	15/10/2018	BEDEL Gaetan
LOCALISATION		RESULTAT	
Mur A		Amiante non détecté

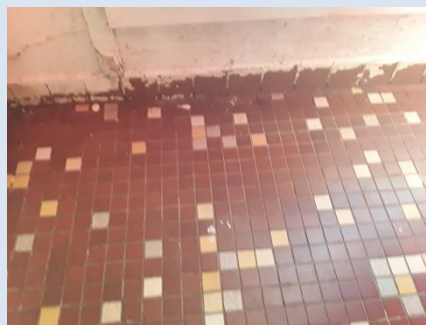
PRELEVEMENT : 20LAY0302P003

NOM DU CLIENT	NUMERO DU DOSSIER	PIECE OU LOCAL	
OPH77	20LAY0302 15/10/2018	Cuisine	
ELEMENT	DESCRIPTIF DU LABORATOIRE	DATE DE PRELEVEMENT	NOM DE L'OPERATEUR
Enduit / Peinture béton	Peintures multiples en vrac avec poussières	15/10/2018	BEDEL Gaetan
LOCALISATION		RESULTAT	
Mur B		Amiante non détecté

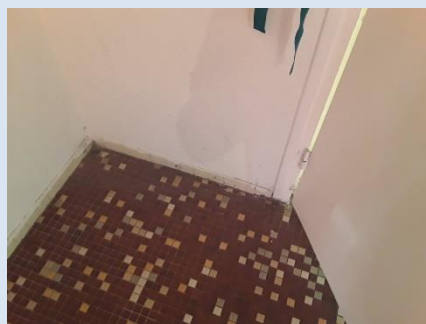
PRELEVEMENT : 20LAY0302P004

NOM DU CLIENT	NUMERO DU DOSSIER	PIECE OU LOCAL	
OPH77	20LAY0302 15/10/2018	Cuisine	
ELEMENT	DESCRIPTIF DU LABORATOIRE	DATE DE PRELEVEMENT	NOM DE L'OPERATEUR
Enduit / Peinture	Enduit plâtreux blanc en vrac + peintures multiples non séparable	15/10/2018	BEDEL Gaetan
LOCALISATION		RESULTAT	
Mur D		Amiante non détecté
