Rapport de repérage des matériaux et produits contenant de l'amiante avant réalisation de travaux dans un immeuble bâti

Numéro de dossier : MA2203026838
Date d'édition: 12/04/2022

20LAY0402
23 SQUARE BEAUREGARD
(20LAY0402)
77140 NEMOURS
Bat. 23 Etage 4; Porte 402

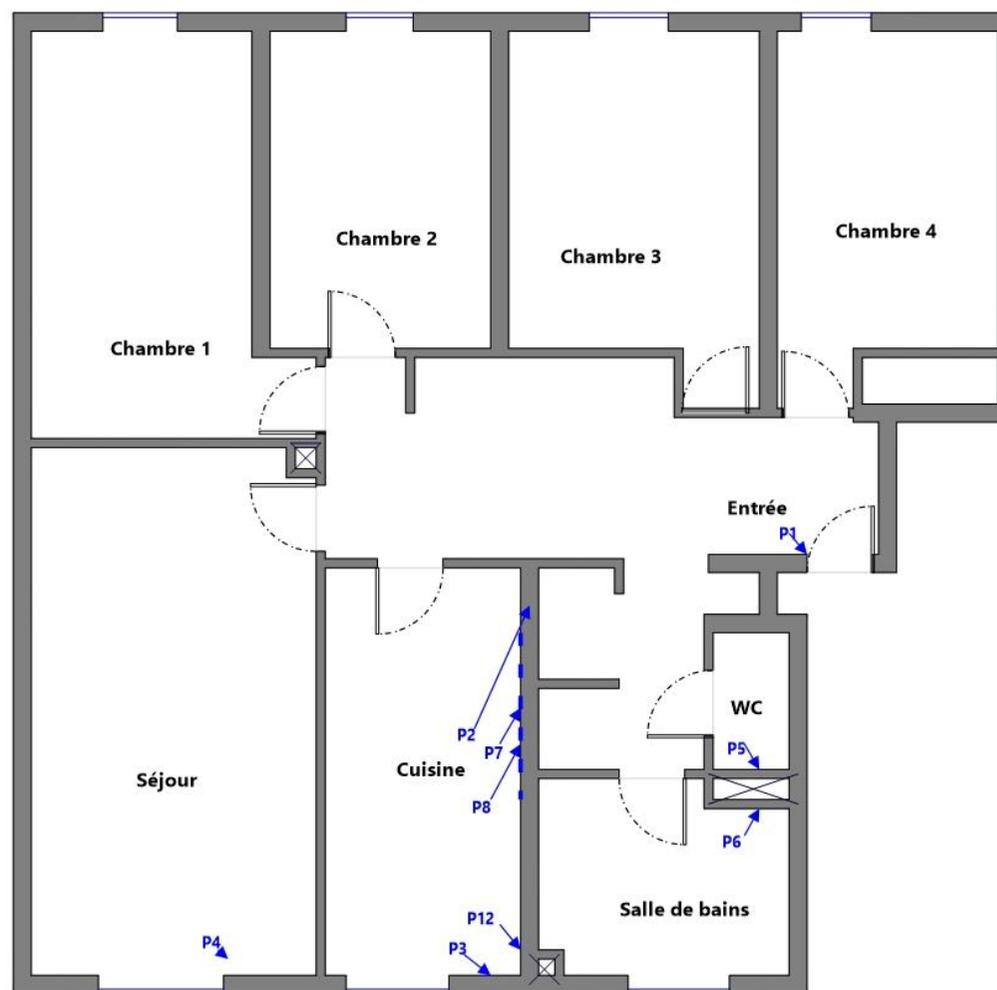
Planche de repérage des matériaux et produits amiantés
Affaire	MA2203026838
Opération	DA MOTA GOMES telmo
Site	20LAY0402
	23 SQUARE BEAUREGARD
	Bat. 23 Etage 4; Porte 402 (20LAY0402)
	77140
	NEMOURS
Date de réalisation	12/04/2022
Matériaux et produits contenant de l'amiante	
	Surface amianté
	Linéaire / paroi amianté (type 1)
	Linéaire / paroi amianté (type 2)
	Conduit amianté
Sondages destructifs / Prélèvements	
	Prélèvement Positif
	Prélèvement négatif
	Sondage destructif
Types de murs	
	Mur Porteur
	Mur Cloison (type 1)
	Mur Cloison (type 2)
	Gaine technique
Éléments ou pièces non visités	
	Local non visitée
	Élément non visité

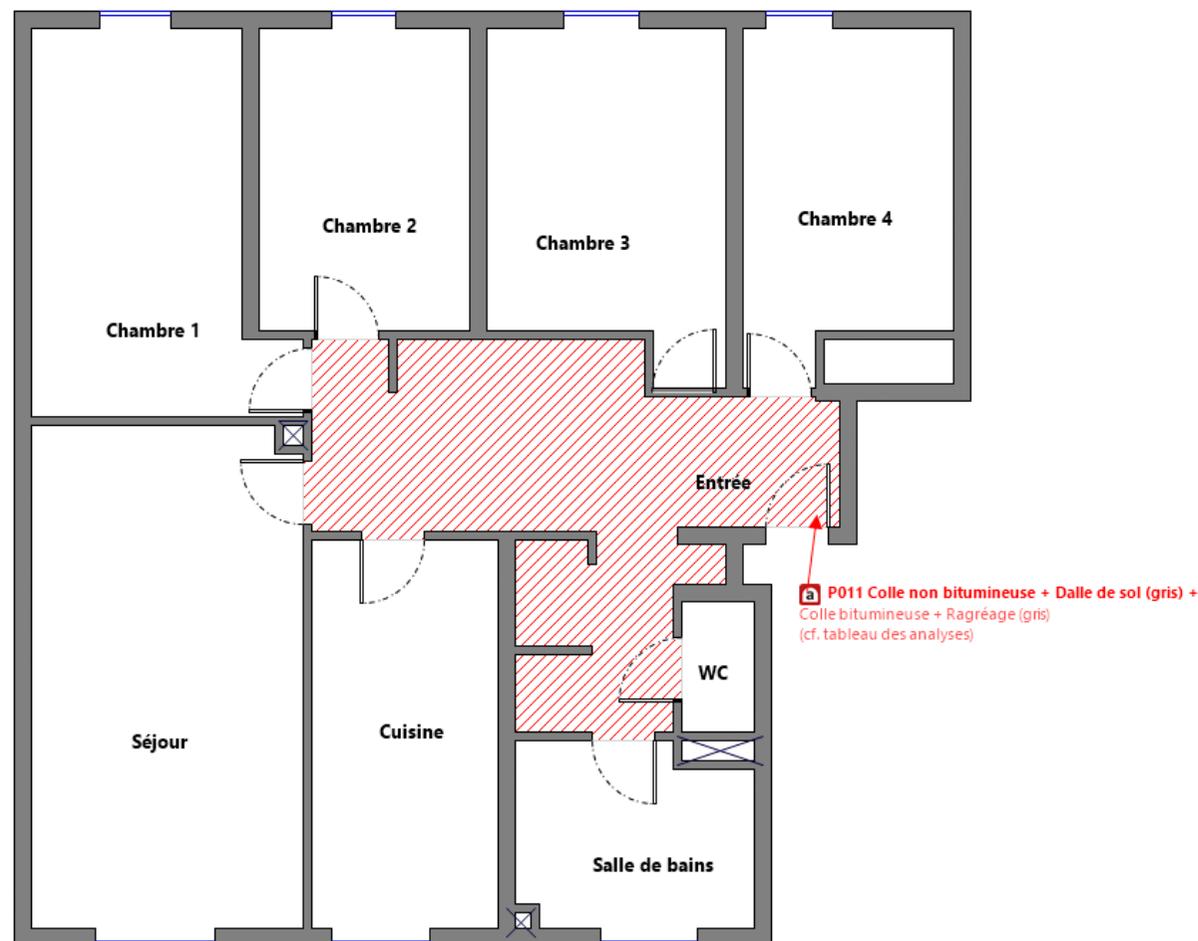
SOLS

Planche de repérage des matériaux et produits amiantés
Affaire	MA2203026838
Opération	DA MOTA GOMES telmo
Site	20LAY0402
	23 SQUARE BEAUREGARD
	Bat. 23 Etage 4; Porte 402 (20LAY0402)
	77140 NEMOURS
Date de réalisation	12/04/2022
Matériaux et produits contenant de l'amiante	
	Surface amianté
	Linéaire / paroi amianté (type 1)
	Linéaire / paroi amianté (type 2)
	Conduit amianté
Sondages destructifs / Prélèvements	
	Px Prélèvement Positif
	Px Prélèvement négatif
	S Sondage destructif
Types de murs	
	Mur Porteur
	Mur Cloison (type 1)
	Mur Cloison (type 2)
	Gaine technique
Eléments ou pièces non visités	
	Local non visitée
	Elément non visité

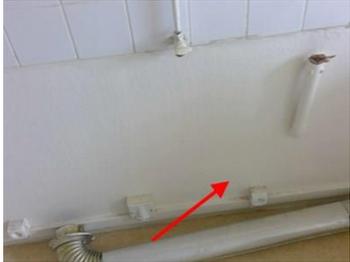
Localisation	n° de sondage	Zone	Prélèvement effectué / Sondage et extension	Echantillon	Analyse	Photo
Cuisine	1	Mur de refend	Oui 4ème étage PORTE 402 - Cuisine : Mur B	<p><u>Identifiant:</u> ZPSO002 <u>Réf. échantillon:</u> MA2203026838/P002 <u>Réf. laboratoire:</u> 22EK032213-002 <u>Description:</u> Couche1: Peinture décorative (pailletées, gouttelettes, ...) + Couche2: Enduit à base de plâtre lissé ou taloché <u>Composant de la construction:</u> 3 - Parois verticales intérieures - Revêtements de murs, poteaux, cloisons, gaines, coffres + 3 - Parois verticales intérieures - Murs et cloisons maçonnés <u>Partie à sonder:</u> Couche1: Peinture décorative (pailletées, gouttelettes, ...) + Couche2: Enduit à base de plâtre lissé ou taloché <u>Justificatif:</u> Après analyse en laboratoire</p>	<p><u>Analyse:</u> P002 <u>Partie analysée par le laboratoire:</u> - Phase 2 Matériau de type maillage de fibres et liant (blanc) ; matériau dur de type mortier, béton, chape (gris) Absence d'amiante</p>

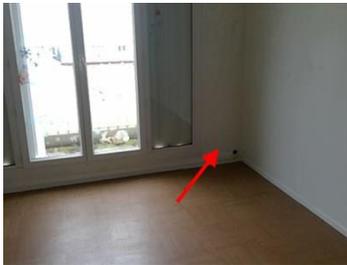
Séjour	3	Mur donnant sur extérieur	Oui 4ème étage PORTE 402 - Séjour : Mur B	<p><u>Identifiant:</u> ZPSO004</p> <p><u>Echantillon:</u> MA2203026838/P003, réf. labo.: 22EK032213-003 MA2203026838/P004, réf. labo.: 22EK032213-004</p> <p><u>Description:</u> Couche1: Peinture décorative (paillonnées, gouttelettes, ...) + Couche2: Enduit à base de plâtre lissé ou taloché</p> <p><u>Composant de la construction:</u> 3 - Parois verticales intérieures - Revêtements de murs, poteaux, cloisons, gaines, coffres + 3 - Parois verticales intérieures - Murs et cloisons maçonnés</p> <p><u>Partie à sonder:</u> Couche1: Peinture décorative (paillonnées, gouttelettes, ...) + Couche2: Enduit à base de plâtre lissé ou taloché</p> <p><u>Justificatif:</u> Après analyse en laboratoire</p>	<p><u>Analyse:</u> P004</p> <p><u>Partie analysée par le laboratoire:</u> - Phase 2 Matériau de type maillage de fibres et liant (blanc) ; matériau de type système d'enduit peinture (jaune) ; matériau dur de type mortier, béton, chape (gris) Absence d'amiante</p>

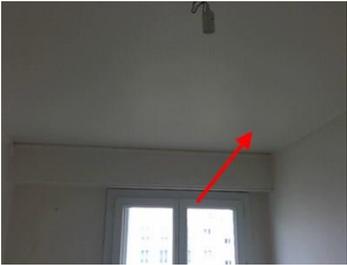
Localisation	n° de sondage	Zone	Prélèvement effectué / Sondage et extension	Echantillon	Analyse	Photo
Salle de bains	1	Plafond	Sondage et extension de la ZPSO du ou des prélèvement(s) : P009, P010	<p><u>Identifiant:</u> ZPSO008</p> <p><u>Echantillon:</u> MA2203026838/P009, réf. labo.: 22EK032213-009 MA2203026838/P010, réf. labo.: 22EK032213-010</p> <p><u>Description:</u> Couche1: Peinture décorative (pailletées, gouttelettes...) + Couche2: Enduit à base de plâtre lissé ou taloché</p> <p><u>Composant de la construction:</u> 4 - Plafonds et faux plafonds - Plafonds</p> <p><u>Partie à sonder:</u> Couche1: Peinture décorative (pailletées, gouttelettes...) + Couche2: Enduit à base de plâtre lissé ou taloché</p> <p><u>Justificatif:</u> Après analyse en laboratoire</p>	<p><u>Analyse:</u> P009, P010</p>	Idem photo : P009; P010
Cuisine	2	Plafond	Oui 4ème étage PORTE 402 - Cuisine : Plafond	<p><u>Identifiant:</u> ZPSO008</p> <p><u>Echantillon:</u> MA2203026838/P009, réf. labo.: 22EK032213-009 MA2203026838/P010, réf. labo.: 22EK032213-010</p> <p><u>Description:</u> Couche1: Peinture décorative (pailletées, gouttelettes...) + Couche2: Enduit à base de plâtre lissé ou taloché</p> <p><u>Composant de la construction:</u> 4 - Plafonds et faux plafonds - Plafonds</p> <p><u>Partie à sonder:</u> Couche1: Peinture décorative (pailletées, gouttelettes...) + Couche2: Enduit à base de plâtre lissé ou taloché</p> <p><u>Justificatif:</u> Après analyse en laboratoire</p>	<p><u>Analyse:</u> P009</p> <p><u>Partie analysée par le laboratoire:</u> - Matériau de type système d'enduit peinture (blanc) : Absence d'amiante</p>

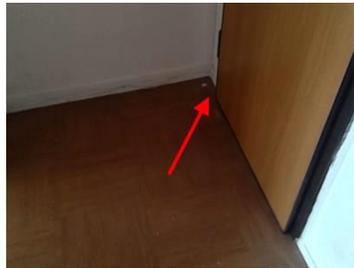
ZPSO	Niveau	Localisation	Zone	Description du prélèvement réalisé	Surface indicative
ZPSO009	4ème étage PORTE 402	Entrée	Sol	<p><u>Analyse : P011</u></p> <ul style="list-style-type: none"> - Phase 1 Matériau souple de type revêtement de sol (marron) (Absence d'amiante) - Phase 2 Matériau de type colle (jaune) ; matériau semi-dur de type dalle de sol (gris) (Présence d'amiante) - Phase 3 Matériau de type colle bitumineux (noir) ; matériau dur de type mortier, béton, chape (gris) (Présence d'amiante) 	10m2

Localisation	n° de sondage	Zone	Prélèvement effectué / Sondage et extension	Echantillon	Analyse	Photo
Entrée	1	Sol	Oui 4ème étage PORTE 402 - Entrée : Sol	<u>Identifiant:</u> ZPSO009 <u>Réf. échantillon:</u> MA2203026838/P011 <u>Réf. laboratoire:</u> 22EK032213-011 <u>Description:</u> Couche1: Revêtement de sol + Couche2: Colle non bitumineuse + Couche3: Colle bitumineuse + Couche4: Ragréage <u>Composant de la construction:</u> 5 - Planchers et planchers techniques - Revêtements de sols <u>Partie à sonder:</u> Couche1: Revêtement de sol + Couche2: Colle non bitumineuse + Couche3: Colle bitumineuse + Couche4: Ragréage <u>Justificatif:</u> Après analyse en laboratoire	<u>Analyse:</u> P011 <u>Partie analysée par le laboratoire:</u> - Phase 1 Matériau souple de type revêtement de sol (marron) Absence d'amiante - Phase 2 Matériau de type colle (jaune) ; matériau semi-dur de type dalle de sol (gris) Présence d'amiante - Phase 3 Matériau de type colle bitumineuse (noir) ; matériau dur de type mortier, béton, chape (gris) Présence d'amiante

Dans le cas où des matériaux contenant de l'amiante ont été repérés, il convient s'il a lieu de confier le désamiantage à une entreprise certifiée. Le repérage est conforme à la réglementation dans le cadre de cette mission. Toutefois, il n'est jamais possible d'être parfaitement exhaustif, dans la mesure où un sondage n'est représentatif qu'à l'endroit précis du support investigué. Il convient donc de rester toujours très vigilant lors des travaux quant à l'éventuelle mise à jour de matériaux suspects ce qui nécessitera un repérage complémentaire.

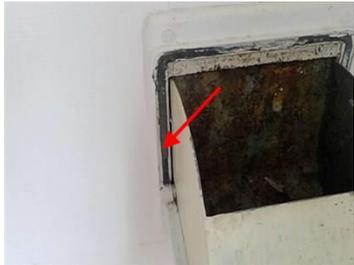
Localisation	n° de sondage	Zone	Prélèvement effectué / Sondage et extension	Echantillon	Analyse	Photo
Cuisine	1	trappe vide ordures	Oui 4ème étage PORTE 402 - Cuisine : trappe vide ordures	<u>Identifiant:</u> ZPSO010 <u>Réf. échantillon:</u> MA2203026838/P012 <u>Réf. laboratoire:</u> 22EK032213-012 <u>Description:</u> Joint entre éléments <u>Composant de la construction:</u> 6 - Conduits et accessoires intérieurs - Conduits de fluides (air, eau, vapeur, fumée, échappement, autres fluides) <u>Partie à sonder:</u> Joint entre éléments <u>Justificatif:</u> Après analyse en laboratoire	<u>Analyse:</u> P012 <u>Partie analysée par le laboratoire:</u> - Matériau de type peinture (blanc) en traces ; matériau de type mousse (gris) : Absence d'amiante
