Rapport de mission de repérage des matériaux et produits contenant de l'amiante avant réalisation de travaux

Norme NF X 46-020 V .2017

24 SQUARE BEAUREGARD

LGT 1
77140 NEMOURS

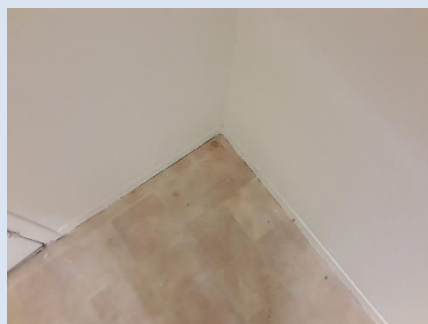
PRELEVEMENT : 20LAZ0001P001			
NOM DU CLIENT	NUMERO DU DOSSIER		PIECE OU LOCAL
OPH77	20LAZ0001 27/05/2019		Cuisine (RC)
ELEMENT	DESCRIPTIF DU LABORATOIRE	DATE DE PRELEVEMENT	NOM DE L'OPERATEUR
Revêtement souple	Revêtement souple beige + colle polymère jaune non séparable	27/05/2019	IMBERT Yoann
LOCALISATION		RESULTAT	
Sol		Fr1:Amiante non détecté

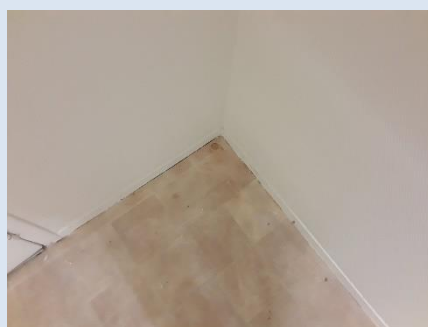
PRELEVEMENT : 20LAZ0001P001			
NOM DU CLIENT	NUMERO DU DOSSIER		PIECE OU LOCAL
OPH77	20LAZ0001 27/05/2019		Cuisine (RC)
ELEMENT	DESCRIPTIF DU LABORATOIRE	DATE DE PRELEVEMENT	NOM DE L'OPERATEUR
Revêtement souple	Joint cassant gris	27/05/2019	IMBERT Yoann
LOCALISATION		RESULTAT	
Sol		Fr2:Amiante non détecté

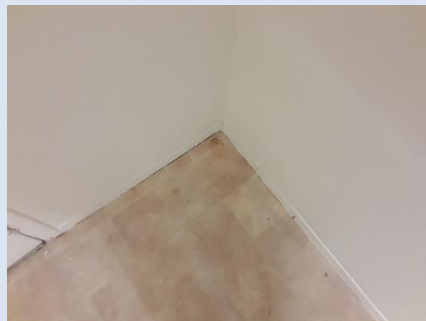
PRELEVEMENT : 20LAZ0001P001			
NOM DU CLIENT	NUMERO DU DOSSIER	PIECE OU LOCAL	
OPH77	20LAZ0001 27/05/2019	Cuisine (RC)	
ELEMENT	DESCRIPTIF DU LABORATOIRE	DATE DE PRELEVEMENT	NOM DE L'OPERATEUR
Revêtement souple	Carrelage	27/05/2019	IMBERT Yoann
LOCALISATION		RESULTAT	
Sol		Fr3:Amiante non détecté

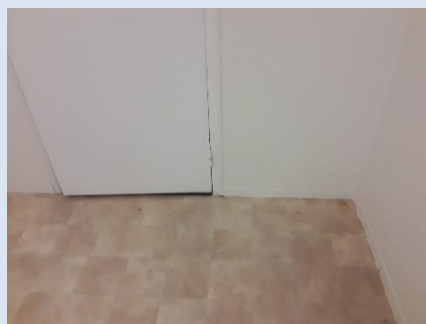
PRELEVEMENT : 20LAZ0001P002			
NOM DU CLIENT	NUMERO DU DOSSIER	PIECE OU LOCAL	
OPH77	20LAZ0001 27/05/2019	Cuisine (RC)	
ELEMENT	DESCRIPTIF DU LABORATOIRE	DATE DE PRELEVEMENT	NOM DE L'OPERATEUR
Enduit / Peinture	Enduit plâtreux blanc en vrac non séparable + toile fibreuse blanche non séparable + peinture	27/05/2019	IMBERT Yoann
LOCALISATION		RESULTAT	
Mur D		Amiante non détecté

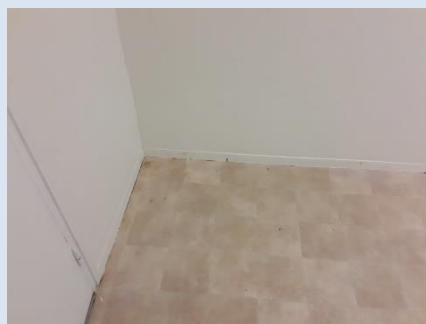
PRELEVEMENT : 20LAZ0001P003			
NOM DU CLIENT	NUMERO DU DOSSIER	PIECE OU LOCAL	
OPH77	20LAZ0001 27/05/2019	Cuisine (RC)	
ELEMENT	DESCRIPTIF DU LABORATOIRE	DATE DE PRELEVEMENT	NOM DE L'OPERATEUR
Enduit / Peinture béton	Enduit plâtreux blanc en vrac + toile fibreuse blanche non séparable + peintures multiples en faible quantité non séparable	27/05/2019	IMBERT Yoann
LOCALISATION		RESULTAT	
Mur A		Amiante non détecté

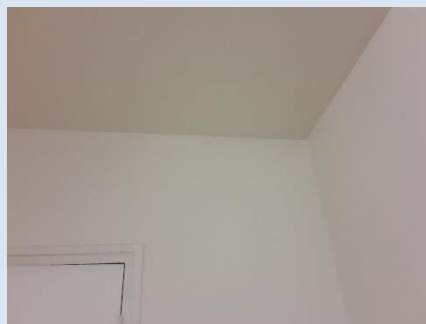
PRELEVEMENT : 20LAZ0001P004			
NOM DU CLIENT	NUMERO DU DOSSIER	PIECE OU LOCAL	
OPH77	20LAZ0001 27/05/2019	Cuisine (RC)	
ELEMENT	DESCRIPTIF DU LABORATOIRE	DATE DE PRELEVEMENT	NOM DE L'OPERATEUR
Enduit / Peinture béton	Enduit plâtreux blanc en faible quantité non séparable + toile bitumée blanche en faible quantité non séparable + peintures multiples	27/05/2019	IMBERT Yoann
LOCALISATION		RESULTAT	
Plafond		Amiante non détecté
