## Rapport de mission de repérage des matériaux et produits contenant de l'amiante avant réalisation de travaux

R. 4412-97 modifié par le décret 2012-639 du 4 mai 2012  
Norme NF X 46-020

24 SQUARE BEAUREGARD APT 02

RAPPORT N° :	OPH77 20LAZ0002	Date d'émission du rapport :	20/07/2017
Le repérage a été réalisé le :	06/07/2017	Accompagnateur :	
Par :	AurÃ©lien JAGER	Laboratoire d'Analyses :	ITGA
N° certificat de qualification :	CPDI4311	Adresse laboratoire :	3 RUE ARMAND HERPIN LACROIX - CS 46537 35065 RENNES CEDEX
Date d'obtention :	21/03/2017	Numéro d'accréditation :	1-5967
Le présent rapport est établi par une personne dont les compétences sont certifiées par :	I.CERT Parc Edonia - Bâtiment G - Rue de la Terre Victoria - 35760 SAINT-GREGOIRE	Organisme d'assurance professionnelle :	ALLIANZ
		Adresse assurance :	Direction Opérations Entreprises 5C Esplanade Charles de Gaulle 33081 BORDEAUX CEDEX
		N° de contrat d'assurance :	55897385
		Date de validité :	31/12/2017

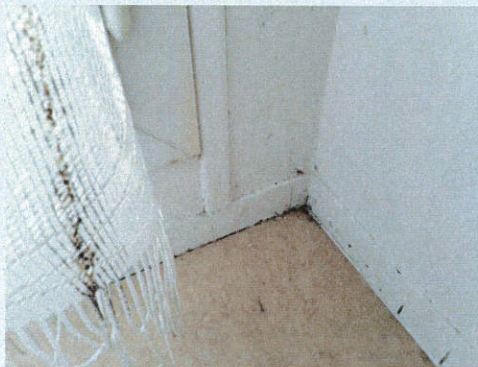
PRELEVEMENT : 20LAZ0002P002		
NOM DU CLIENT	NUMERO DU DOSSIER	PIECE OU LOCAL
OPH77	20LAZ0002 06/07/2017	Cuisine
MATERIAU	DATE DE PRELEVEMENT	NOM DE L'OPERATEUR
Enduit beige en vrac non séparable + peintures multiples non séparable	06/07/2017	JAGER Aurélien
LOCALISATION		RESULTAT
Mur B		Amiante non détecté
EMPLACEMENT

Commande	20LAZ0002
Dossier client	20LAZ0002 - 24 SQUARE BEAUREGARD APT 02 77140 NEMOURS
Echantillon	20LAZ0002P002 / LOGEMENTS COLLECTIFS - Murs périphériques - Voir commentaire - Enduit Peinture / Cuisine Mur B Enduit plaque de plâtre
Description ITGA	Enduit beige en vrac / Peintures multiples

Fraction Analysée	Technique analytique et date d'analyse	Résultat	Type d'amiante	Nb de préparations
▶ Enduit beige en vrac non séparable + peintures multiples non séparable	META le 18/07/2017	Amiante non détecté	---	1

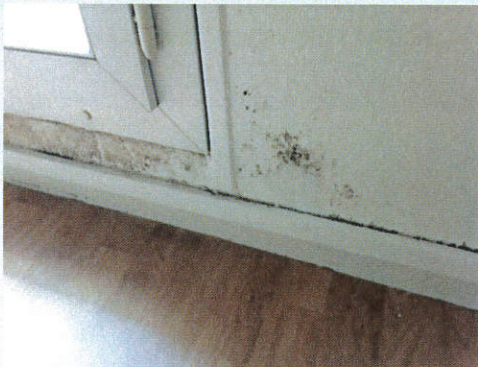
PRELEVEMENT : 20LAZ0002P003		
NOM DU CLIENT	NUMERO DU DOSSIER	PIECE OU LOCAL
OPH77	20LAZ0002 06/07/2017	Séjour
MATERIAU	DATE DE PRELEVEMENT	NOM DE L'OPERATEUR
Enduit gris en vrac non séparable + peinture non séparable + toile fibreuse blanche non séparable + matériau gris en vrac non séparable	06/07/2017	JAGER Aurélien
LOCALISATION		RESULTAT
Mur A		Amiante non détecté
EMPLACEMENT

Commande	20LAZ0002
Dossier client	20LAZ0002 - 24 SQUARE BEAUREGARD APT 02 77140 NEMOURS
Echantillon	20LAZ0002P003 / LOGEMENTS COLLECTIFS - Murs périphériques - Voir commentaire - Enduit Peinture / Séjour Mur A Enduit plaque de plâtre
Description ITGA	Enduit gris en vrac / Peinture / Toile fibreuse blanche / Matériau gris en vrac

Fraction Analysée	Technique analytique et date d'analyse	Résultat	Type d'amiante	Nb de préparations
▶ Enduit gris en vrac non séparable + peinture non séparable + toile fibreuse blanche non séparable + matériau gris en vrac non séparable	META le 18/07/2017	Amlante non détecté	---	1

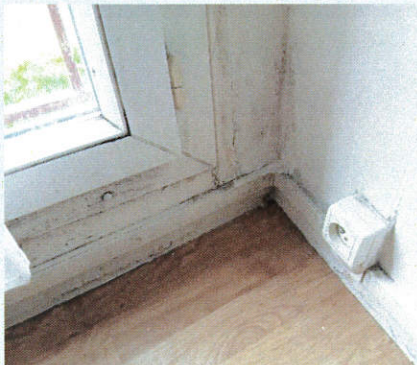
PRELEVEMENT : 20LAZ0002P005		
NOM DU CLIENT	NUMERO DU DOSSIER	PIECE OU LOCAL
OPH77	20LAZ0002 06/07/2017	Chambre 2
MATERIAU	DATE DE PRELEVEMENT	NOM DE L'OPERATEUR
Enduit plâtreux blanc en faible quantité en vrac non séparable + peintures multiples non séparable + toile fibreuse blanche non séparable + matériau gris en faible quantité en vrac non séparable	06/07/2017	JAGER Aurélien
LOCALISATION		RESULTAT
Mur B		Amiante non détecté
EMPLACEMENT

Commande	20LAZ0002
Dossier client	20LAZ0002 - 24 SQUARE BEAUREGARD APT 02 77140 NEMOURS
Echantillon	20LAZ0002P005 / LOGEMENTS COLLECTIFS - Murs périphériques - Voir commentaire - Enduit Peinture / Chambre 2 Mur B Enduit plaque de plâtre
Description ITGA	Enduit plâtreux blanc en faible quantité en vrac / Peintures multiples / Toile fibreuse blanche / Matériau gris en faible quantité en vrac

Fraction Analysée	Technique analytique et date d'analyse	Résultat	Type d'amiante	Nb de préparations
▶ Enduit plâtreux blanc en faible quantité en vrac non séparable + peintures multiples non séparable + toile fibreuse blanche non séparable + matériau gris en faible quantité en vrac non séparable	META le 18/07/2017	Amiante non détecté	---	1
