Rapport de mission de repérage des matériaux et produits contenant de l'amiante avant réalisation de travaux

24 SQUARE BEAUREGARD APT 02

77140 NEMOURS

RAPPORT N° :	OPH77 20LAZ0002	Date d'émission du rapport :	20/07/2017
Le repérage a été réalisé le :	06/07/2017	Accompagnateur :	
Par :	AurÃ©lien JAGER	Laboratoire d'Analyses :	ITGA
N° certificat de qualification :	CPDI4311	Adresse laboratoire :	3 RUE ARMAND HERPIN LACROIX - CS 46537 35065 RENNES CEDEX
Date d'obtention :	21/03/2017	Numéro d'accréditation :	1-5967
Le présent rapport est établi par une personne dont les compétences sont certifiées par :	I.CERT Parc Edonia - Bâtiment G - Rue de la Terre Victoria - 35760 SAINT-GREGOIRE	Organisme d'assurance professionnelle :	ALLIANZ
		Adresse assurance :	Direction Opérations Entreprises 5C Esplanade Charles de Gaulle 33081 BORDEAUX CEDEX
		N° de contrat d'assurance :	55897385
		Date de validité :	31/12/2017

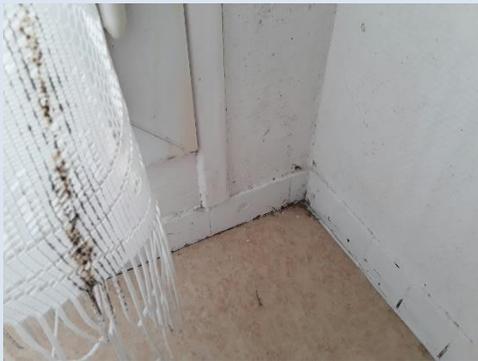
PRELEVEMENT : 20LAZ0002P002		
NOM DU CLIENT	NUMERO DU DOSSIER	PIECE OU LOCAL
OPH77	20LAZ0002 06/07/2017	Cuisine
MATERIAU	DATE DE PRELEVEMENT	NOM DE L'OPERATEUR
Enduit beige en vrac non séparable + peintures multiples non séparable	06/07/2017	JAGER Aurélien
LOCALISATION		RESULTAT
Mur B		Amiante non détecté
EMPLACEMENT

Fraction Analysée	Technique analytique et date d'analyse	Résultat	Type d'amiante	Nb de préparations
▶ Enduit beige en vrac non séparable + peintures multiples non séparable	META le 18/07/2017	Amiante non détecté	---	1

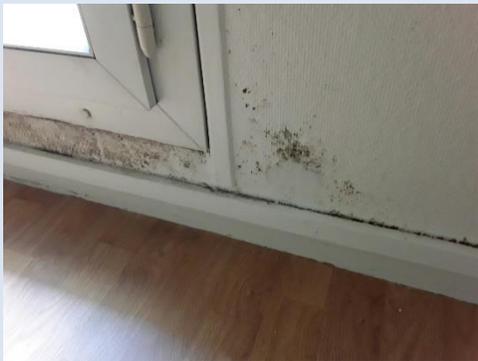
PRELEVEMENT : 20LAZ0002P003		
NOM DU CLIENT	NUMERO DU DOSSIER	PIECE OU LOCAL
OPH77	20LAZ0002 06/07/2017	Séjour
MATERIAU	DATE DE PRELEVEMENT	NOM DE L'OPERATEUR
Enduit gris en vrac non séparable + peinture non séparable + toile fibreuse blanche non séparable + matériau gris en vrac non séparable	06/07/2017	JAGER Aurélien
LOCALISATION		RESULTAT
Mur A		Amiante non détecté
EMPLACEMENT

Fraction Analysée	Technique analytique et date d'analyse	Résultat	Type d'amiante	Nb de préparations
▶ Enduit gris en vrac non séparable + peinture non séparable + toile fibreuse blanche non séparable + matériau gris en vrac non séparable	META le 18/07/2017	Amiante non détecté	---	1

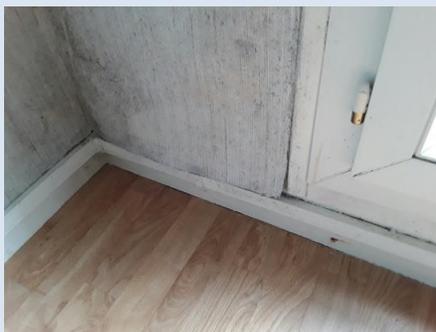
PRELEVEMENT : 20LAZ0002P004		
NOM DU CLIENT	NUMERO DU DOSSIER	PIECE OU LOCAL
OPH77	20LAZ0002 06/07/2017	Chambre 1
MATERIAU	DATE DE PRELEVEMENT	NOM DE L'OPERATEUR
Enduit plâtreux blanc en vrac non séparable + peinture non séparable + matériau gris en faible quantité en vrac non séparable	06/07/2017	JAGER Aurélien
LOCALISATION	RESULTAT	
Mur C	Amiante non détecté

Fraction Analysée	Technique analytique et date d'analyse	Résultat	Type d'amiante	Nb de préparations
▶ Enduit plâtreux blanc en vrac non séparable + peinture non séparable + matériau gris en faible quantité en vrac non séparable	META le 18/07/2017	Amiante non détecté	---	1

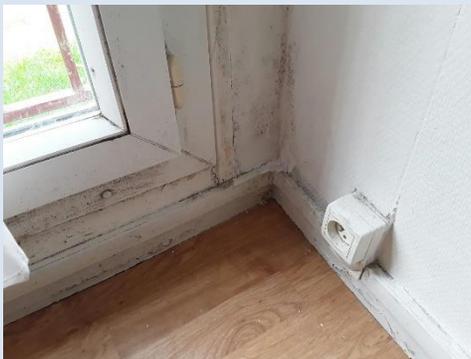
PRELEVEMENT : 20LAZ0002P005		
NOM DU CLIENT	NUMERO DU DOSSIER	PIECE OU LOCAL
OPH77	20LAZ0002 06/07/2017	Chambre 2
MATERIAU	DATE DE PRELEVEMENT	NOM DE L'OPERATEUR
Enduit plâtreux blanc en faible quantité en vrac non séparable + peintures multiples non séparable + toile fibreuse blanche non séparable + matériau gris en faible quantité en vrac non séparable	06/07/2017	JAGER Aurélien
LOCALISATION	RESULTAT	
Mur B	Amiante non détecté

Fraction Analysée	Technique analytique et date d'analyse	Résultat	Type d'amiante	Nb de préparations
▶ Enduit plâtreux blanc en faible quantité en vrac non séparable + peintures multiples non séparable + toile fibreuse blanche non séparable + matériau gris en faible quantité en vrac non séparable	META le 18/07/2017	Amiante non détecté	---	1
