Rapport de mission de repérage des matériaux et produits contenant de l'amiante avant réalisation de travaux

24 SQUARE BEAUREGARD

77140 NEMOURS

RAPPORT N° :	20LAZ0101	Laboratoire d'Analyses :	ITGA
Repérage réalisé le :	30/08/2019	Adresse laboratoire :	3 RUE ARMAND HERPIN LACROIX - CS 46537 35065 RENNES CEDEX
Accompagnateur :		Numéro d'accréditation :	1-5967
Par :	Serge TAVARES	Organisme d'assurance professionnelle :	AXA France
N° certificat :	DTI3472	Adresse assurance :	313 Terrasses de l'Arche 92727 NANTERRE CEDEX
Date d'obtention :	20/08/2018	N° de contrat d'assurance :	10158549604
Organisme certificateur		Date de validité :	31/12/2019

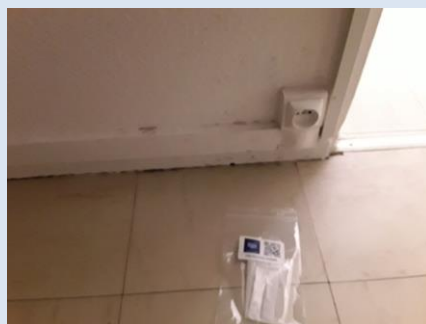
PRELEVEMENT : 20LAZ0101P002			
NOM DU CLIENT	NUMERO DU DOSSIER		PIECE OU LOCAL
OPH77	20LAZ0101 30/08/2019		Séjour (Rez de chaussée)
ELEMENT	DESCRIPTIF DU LABORATOIRE	DATE DE PRELEVEMENT	NOM DE L'OPERATEUR
Enduit / Peinture béton	Peinture non séparable + enduit plâtreux blanc en vrac + matériau gris en faible quantité en vrac non séparable	30/08/2019	TAVARES Serge
LOCALISATION		RESULTAT	
Mur D		Amiante non détecté

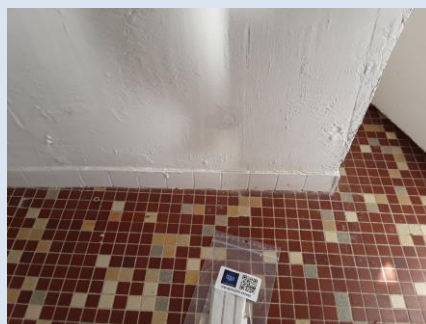
PRELEVEMENT : 20LAZ0101P003			
NOM DU CLIENT	NUMERO DU DOSSIER		PIECE OU LOCAL
OPH77	20LAZ0101 30/08/2019		Salle de bains (Rez de chaussée)
ELEMENT	DESCRIPTIF DU LABORATOIRE	DATE DE PRELEVEMENT	NOM DE L'OPERATEUR
Enduit / Peinture béton	Peinture non séparable + enduit gris en vrac	30/08/2019	TAVARES Serge
LOCALISATION		RESULTAT	
Mur E		Amiante non détecté

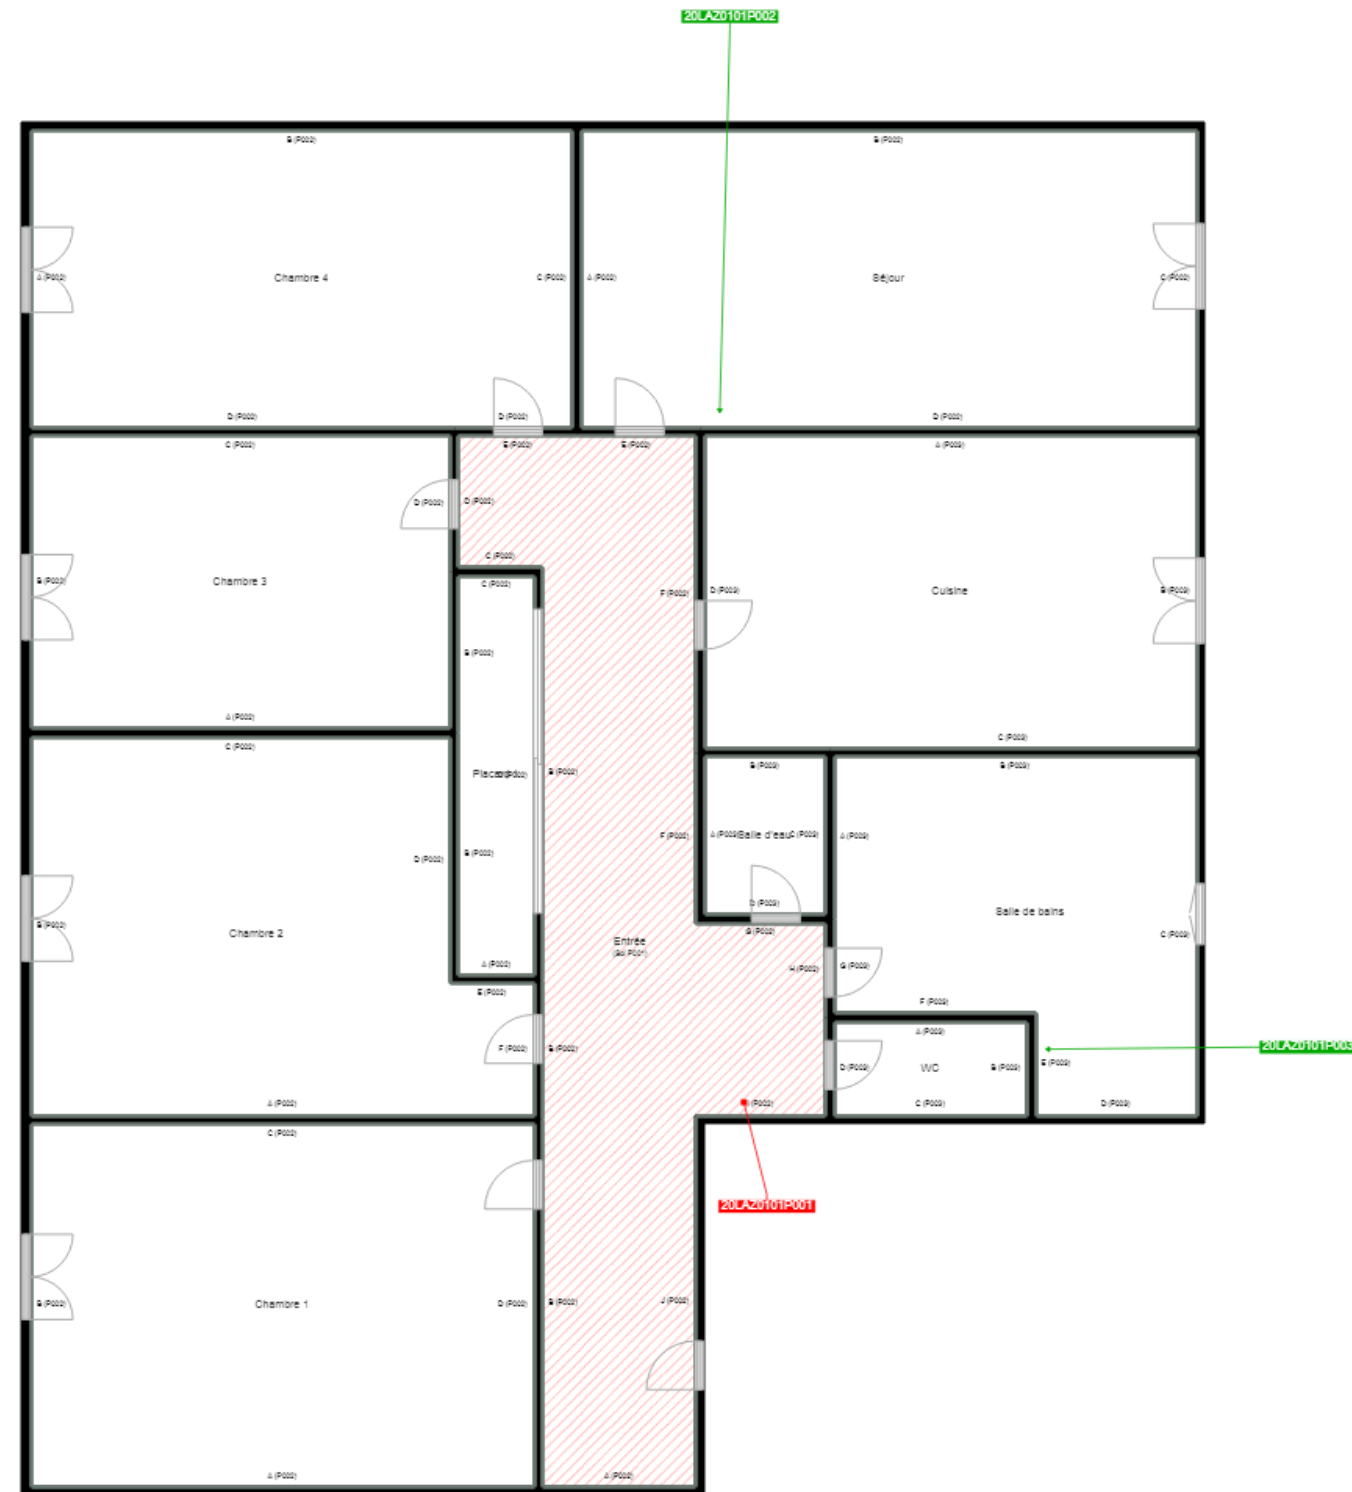
PLANCHE DE REPÉRAGE	Zone : Rez de chaussée	Vue de dessus
Auteur : TAVARES Serge	Bien : 20LAZ0101 - 1 24 SQUARE BEAUREGARD 77140 NEMOURS	Chaque support/équipement identifié a fait l'objet d'un sondage par le technicien

PIECE	ETAGE	ELEMENTS	DESCRIPTIF LABORATOIRE	Echantillon	REPERAGE	ETAT	RESULTAT
Entrée	Rez de chaussée	Dalle de sol	Dalle dure cassante beige + colle polymère jaune en faible quantité avec poussières non séparable + matériau blanc en faible quantité non séparable + ragréage gris non séparable + matériau gris en vrac hétérogène non séparable	20LAZ0101P001	Sol	DEGRADATION PARTIELLE	Amiante détecté (Chrysotile)
