Rapport de mission de repérage des matériaux et produits contenant de l'amiante avant réalisation de travaux

24 SQUARE BEAUREGARD

MODULE 20LAZ0201
77140 NEMOURS

RAPPORT N° :	20LAZ0201	Laboratoire d'Analyses :	ITGA
Repérage réalisé le :	27/02/2019	Adresse laboratoire :	3 RUE ARMAND HERPIN LACROIX - CS 46537 35065 RENNES CEDEX
Accompagnateur :		Numéro d'accréditation :	1-5967
Par :	Ronald FRANCHINARD	Organisme d'assurance professionnelle :	AXA France
N° certificat :	CPDI 3541	Adresse assurance :	313 Terrasses de l'Arche 92727 NANTERRE CEDEX
Date d'obtention :	27/12/2017	N° de contrat d'assurance :	10158549604
Organisme certificateur	I.CERT PARC EDONIA - BAT G - RUE DE LA TERRE VICTORIA - 35760 SAINT GREGOIRE	Date de validité :	31/12/2019

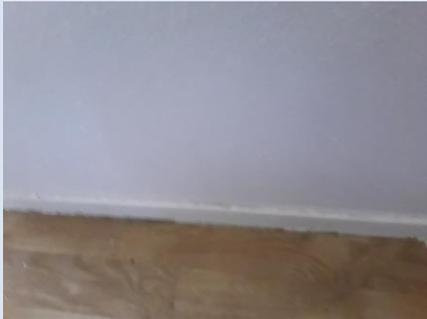
PRELEVEMENT : 20LAZ0201P002			
NOM DU CLIENT	NUMERO DU DOSSIER	PIECE OU LOCAL	
OPH77	20LAZ0201 27/02/2019	Chambre 2 (RC)	
ELEMENT	DESCRIPTIF DU LABORATOIRE	DATE DE PRELEVEMENT	NOM DE L'OPERATEUR
Enduit béton	Enduit plâtreux beige en vrac avec poussières + peinture non séparable	27/02/2019	FRANCHINARD Ronald
LOCALISATION		RESULTAT	
Mur A		Amiante non détecté	
EMPLACEMENT

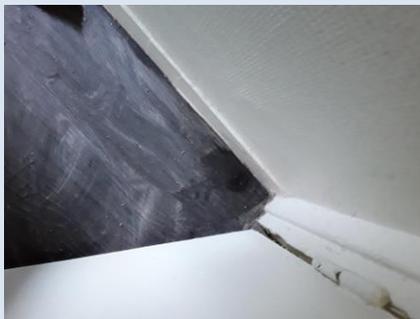
PRELEVEMENT : 20LAZ0201P003			
NOM DU CLIENT	NUMERO DU DOSSIER	PIECE OU LOCAL	
OPH77	20LAZ0201 27/02/2019	Salle de bains (RC)	
ELEMENT	DESCRIPTIF DU LABORATOIRE	DATE DE PRELEVEMENT	NOM DE L'OPERATEUR
Dalle de sol	Revêtement cassant noir	27/02/2019	FRANCHINARD Ronald
LOCALISATION		RESULTAT	
Sol		Fr1:Amiante non détecté

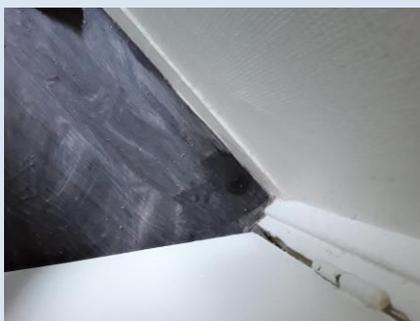
PRELEVEMENT : 20LAZ0201P003			
NOM DU CLIENT	NUMERO DU DOSSIER	PIECE OU LOCAL	
OPH77	20LAZ0201 27/02/2019	Salle de bains (RC)	
ELEMENT	DESCRIPTIF DU LABORATOIRE	DATE DE PRELEVEMENT	NOM DE L'OPERATEUR
Dalle de sol	Revêtement souple beige	27/02/2019	FRANCHINARD Ronald
LOCALISATION		RESULTAT	
Sol		Fr2:Amiante non détecté

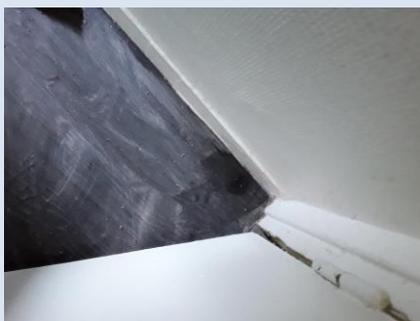
PRELEVEMENT : 20LAZ0201P003			
NOM DU CLIENT	NUMERO DU DOSSIER	PIECE OU LOCAL	
OPH77	20LAZ0201 27/02/2019	Salle de bains (RC)	
ELEMENT	DESCRIPTIF DU LABORATOIRE	DATE DE PRELEVEMENT	NOM DE L'OPERATEUR
Dalle de sol	Colle polymère incolore non séparable + colle polymère jaune non séparable + peintures multiples non séparable	27/02/2019	FRANCHINARD Ronald
LOCALISATION		RESULTAT	
Sol		Fr3:Amiante non détecté

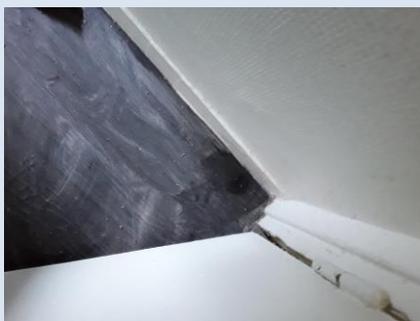
PRELEVEMENT : 20LAZ0201P003			
NOM DU CLIENT	NUMERO DU DOSSIER	PIECE OU LOCAL	
OPH77	20LAZ0201 27/02/2019	Salle de bains (RC)	
ELEMENT	DESCRIPTIF DU LABORATOIRE	DATE DE PRELEVEMENT	NOM DE L'OPERATEUR
Dalle de sol	Colle beige hétérogène	27/02/2019	FRANCHINARD Ronald
LOCALISATION		RESULTAT	
Sol		Fr4:Amiante non détecté

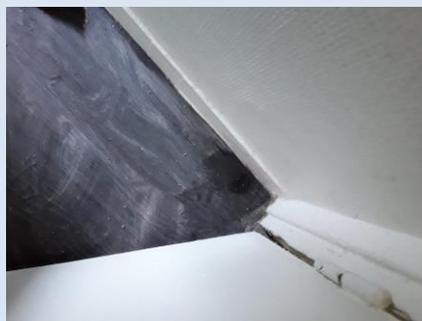
PRELEVEMENT : 20LAZ0201P003			
NOM DU CLIENT	NUMERO DU DOSSIER	PIECE OU LOCAL	
OPH77	20LAZ0201 27/02/2019	Salle de bains (RC)	
ELEMENT	DESCRIPTIF DU LABORATOIRE	DATE DE PRELEVEMENT	NOM DE L'OPERATEUR
Dalle de sol	Carrelage	27/02/2019	FRANCHINARD Ronald
LOCALISATION		RESULTAT	
Sol		Fr5:Amiante non détecté

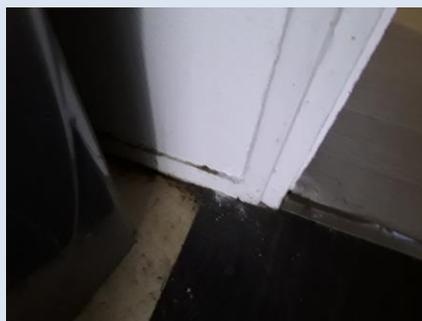
PRELEVEMENT : 20LAZ0201P004			
NOM DU CLIENT	NUMERO DU DOSSIER	PIECE OU LOCAL	
OPH77	20LAZ0201 27/02/2019	Cuisine (RC)	
ELEMENT	DESCRIPTIF DU LABORATOIRE	DATE DE PRELEVEMENT	NOM DE L'OPERATEUR
Enduit	Enduit plâtreux beige en vrac avec poussières + peintures multiples non séparable	27/02/2019	FRANCHINARD Ronald
LOCALISATION		RESULTAT	
Mur D		Amiante non détecté

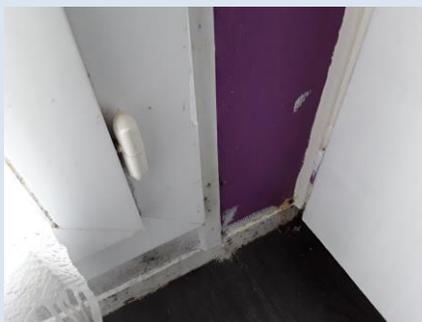
NOM DU CLIENT	NUMERO DU DOSSIER	PIECE OU LOCAL	
OPH77	20LAZ0201 27/02/2019	Cuisine (RC)	
ELEMENT	DESCRIPTIF DU LABORATOIRE	DATE DE PRELEVEMENT	NOM DE L'OPERATEUR
Enduit béton	Enduit plâtreux beige en vrac + peintures multiples non séparable	27/02/2019	FRANCHINARD Ronald
LOCALISATION		RESULTAT	
Mur B		Amiante non détecté

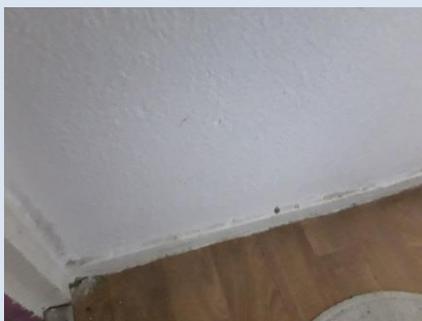
NOM DU CLIENT	NUMERO DU DOSSIER	PIECE OU LOCAL	
OPH77	20LAZ0201 27/02/2019	Chambre 3 (RC)	
ELEMENT	DESCRIPTIF DU LABORATOIRE	DATE DE PRELEVEMENT	NOM DE L'OPERATEUR
Enduit	Enduit plâtreux beige en vrac avec poussières + peintures multiples en vrac	27/02/2019	FRANCHINARD Ronald
LOCALISATION		RESULTAT	
Mur D		Amiante non détecté
