Rapport de repérage des matériaux et produits contenant de l'amiante avant réalisation de travaux dans un immeuble bâti

1
24 SQUARE BEAUREGARD
77140 NEMOURS

Date du rapport : 03/11/2020

20LAZ0301 03/11/2020 - 02:48

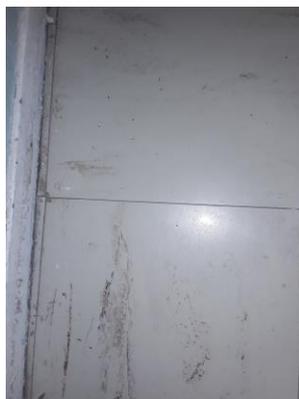
Identification : P007

Pièce et étage : Placard 1 R+3

Localisation : Sol

Parties d'ouvrages ou de composants : Revêtements de sols (Dalles de sol)

Descriptif Laboratoire : Dalle dure cassante beige + colle polymère jaune non séparable + peintures multiples non séparable

Résultat (justification) : Amiante détecté (RESULTAT ANALYSE)
