## Pré-rapport de repérage des matériaux et produits contenant de l'amiante avant réalisation de travaux dans un immeuble bâti

Numéro de dossier : MA2203026829  
Date d'édition: 21/03/2022

10 SQUARE BEAUREGARD  
77140 NEMOURS

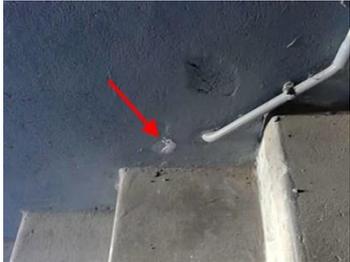
Localisation	n° de sondage	Zone	Prélèvement effectué / Sondage et extension	Echantillon	Analyse	Photo
Cage d'escalier	1	Mur de refend	Oui Sous-Sol - Cage d'escalier : Mur E	<u>Identifiant:</u> ZPSO001 <u>Réf. échantillon:</u> MA2203026829/P001 <u>Réf. laboratoire:</u> 22EK022273-001 <u>Description:</u> Couche1: Peinture décorative (pailletées, gouttelettes, ...) + Couche2: Enduit à base de ciment lissé ou taloché <u>Composant de la construction:</u> 3 - Parois verticales intérieures - Revêtements de murs, poteaux, cloisons, gaines, coffres + 3 - Parois verticales intérieures - Murs et cloisons maçonnés <u>Partie à sonder:</u> Couche1: Peinture décorative (pailletées, gouttelettes, ...) + Couche2: Enduit à base de ciment lissé ou taloché <u>Justificatif:</u> Après analyse en laboratoire	<u>Analyse:</u> P001 <u>Partie analysée par le laboratoire:</u> - Matériau de type peinture (gris) ; matériau dur de type mortier, béton, chape (gris) : Absence d'amiante

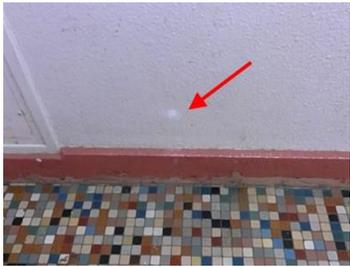
Demi- Palier 2	5	Mur de refend	Oui 2ème étage - Demi- Palier 2 : Mur A	<p><u>Identifiant:</u> ZPSO002</p> <p><u>Echantillon:</u> MA2203026829/P002, réf. labo.: 22EK022273-002 MA2203026829/P003, réf. labo.: 22EK022273-003 MA2203026829/P004, réf. labo.: 22EK022273-004</p> <p><u>Description:</u> Couche1: Peinture décorative (pailletées, gouttelettes, ...) + Couche2: Enduit à base de plâtre lissé ou taloché</p> <p><u>Composant de la construction:</u> 3 - Parois verticales intérieures - Revêtements de murs, poteaux, cloisons, gaines, coffres + 3 - Parois verticales intérieures - Murs et cloisons maçonnés</p> <p><u>Partie à sonder:</u> Couche1: Peinture décorative (pailletées, gouttelettes, ...) + Couche2: Enduit à base de plâtre lissé ou taloché</p> <p><u>Justificatif:</u> Après analyse en laboratoire</p>	<p><u>Analyse:</u> P003</p> <p><u>Partie analysée par le laboratoire:</u> - Matériau de type système d'enduit peinture (rose) ; matériau dur de type mortier, béton, chape (gris) : Absence d'amiante</p>

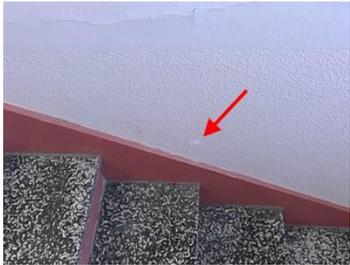
Palier 4	10	Mur de refend	Oui 4ème étage - Palier 4 : Mur D	<p><u>Identifiant:</u> ZPSO002  <u>Echantillon:</u>            MA2203026829/P002, réf. labo.: 22EK022273-002            MA2203026829/P003, réf. labo.: 22EK022273-003            MA2203026829/P004, réf. labo.: 22EK022273-004  <u>Description:</u> Couche1: Peinture décorative (pailletées, gouttelettes, ...) + Couche2: Enduit à base de plâtre lissé ou taloché  <u>Composant de la construction:</u> 3 - Parois verticales intérieures - Revêtements de murs, poteaux, cloisons, gaines, coffres + 3 - Parois verticales intérieures - Murs et cloisons maçonnés  <u>Partie à sonder:</u> Couche1: Peinture décorative (pailletées, gouttelettes, ...) + Couche2: Enduit à base de plâtre lissé ou taloché  <u>Justificatif:</u> Après analyse en laboratoire</p>	<p><u>Analyse:</u>            P004  <u>Partie analysée par le laboratoire:</u>            - Matériau de type système d'enduit peinture (rose) ; matériau dur de type mortier, béton, chape (beige) : Absence d'amiante</p>

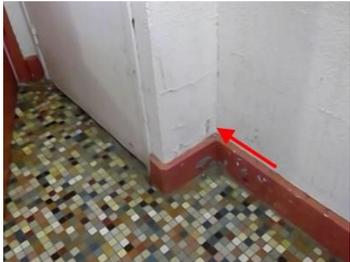
Localisation	n° de sondage	Zone	Prélèvement effectué / Sondage et extension	Echantillon	Analyse	Photo
Hall	1	Cloison	Oui Rez de chaussée - Hall : Mur E	<p><u>Identifiant:</u> ZPSO003</p> <p><u>Echantillon:</u> MA2203026829/P005, réf. labo.: 22EK022273-005 MA2203026829/P006, réf. labo.: 22EK022273-006 MA2203026829/P007, réf. labo.: 22EK022273-007</p> <p><u>Description:</u> Couche1: Peinture décorative (pailletées, gouttelettes, ...) + Couche2: Enduit à base de plâtre lissé ou taloché</p> <p><u>Composant de la construction:</u> 3 - Parois verticales intérieures - Revêtements de murs, poteaux, cloisons, gaines, coffres + 3 - Parois verticales intérieures - Murs et cloisons maçonnés</p> <p><u>Partie à sonder:</u> Couche1: Peinture décorative (pailletées, gouttelettes, ...) + Couche2: Enduit à base de plâtre lissé ou taloché</p> <p><u>Justificatif:</u> Après analyse en laboratoire</p>	<p><u>Analyse:</u> P005</p> <p><u>Partie analysée par le laboratoire:</u> - Matériau de type système d'enduit peinture (rose) ; matériau semi-dur de type plâtre (blanc) ; matériau dur de type mortier, béton, chape (gris) en traces : Absence d'amiante</p>

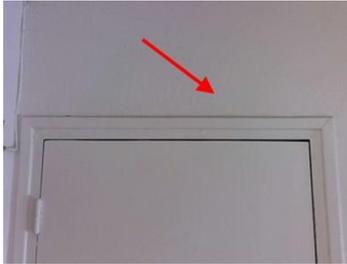
Palier 2	4	Cloison	Oui 2ème étage - Palier 2 : Mur B	<p><u>Identifiant:</u> ZPSO003  <u>Echantillon:</u>            MA2203026829/P005, réf. labo.: 22EK022273-005            MA2203026829/P006, réf. labo.: 22EK022273-006            MA2203026829/P007, réf. labo.: 22EK022273-007  <u>Description:</u> Couche1: Peinture décorative (pailletées, gouttelettes, ...) + Couche2: Enduit à base de plâtre lissé ou taloché  <u>Composant de la construction:</u> 3 - Parois verticales intérieures - Revêtements de murs, poteaux, cloisons, gaines, coffres + 3 - Parois verticales intérieures - Murs et cloisons maçonnés  <u>Partie à sonder:</u> Couche1: Peinture décorative (pailletées, gouttelettes, ...) + Couche2: Enduit à base de plâtre lissé ou taloché  <u>Justificatif:</u> Après analyse en laboratoire</p>	<p><u>Analyse:</u>            P006  <u>Partie analysée par le laboratoire:</u>            - Matériau de type système d'enduit peinture (rose) ; matériau semi-dur de type plâtre (blanc) :            Absence d'amiante</p>

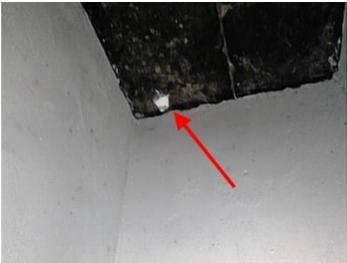
Localisation	n° de sondage	Zone	Prélèvement effectué / Sondage et extension	Echantillon	Analyse	Photo
Local 3	1	Plafond	Oui Extérieur - Local 3 : Plafond	<u>Identifiant:</u> ZPSO007 <u>Réf. échantillon:</u> MA2203026829/P013 <u>Réf. laboratoire:</u> 22EK022273-013 <u>Description:</u> Colle de polystyrene <u>Composant de la construction:</u> 4 - Plafonds et faux plafonds - Plafonds <u>Partie à sonder:</u> Colle de polystyrene <u>Justificatif:</u> Après analyse en laboratoire	<u>Analyse:</u> P013 <u>Partie analysée par le laboratoire:</u> - Matériau de type peinture (gris) ; matériau de type polystyrène (blanc) ; matériau semi-dur (noir) ; matériau dur de type mortier, béton, chape (gris) : Absence d'amiante

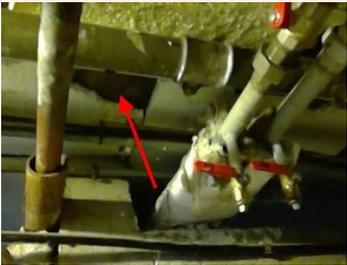
Localisation	n° de sondage	Zone	Prélèvement effectué / Sondage et extension	Echantillon	Analyse	Photo
Cave	1	Plafond	Oui Sous-Sol - Cave : Plafond	<u>Identifiant:</u> ZPSO008 <u>Réf. échantillon:</u> MA2203026829/P014 <u>Réf. laboratoire:</u> 22EK022273-014 <u>Description:</u> Colle de polystyrene <u>Composant de la construction:</u> 4 - Plafonds et faux plafonds - Plafonds <u>Partie à sonder:</u> Colle de polystyrene <u>Justificatif:</u> Après analyse en laboratoire	<u>Analyse:</u> P014 <u>Partie analysée par le laboratoire:</u> - Matériau semi-dur (marron) ; matériau de type polystyrène (blanc) : Absence d'amiante
