Pré-rapport de repérage des matériaux et produits contenant de l'amiante avant réalisation de travaux dans un immeuble bâti

Numéro de dossier : MA2203029036
Date d'édition: 17/03/2022

11 Square Beauregard
77140 Nemours

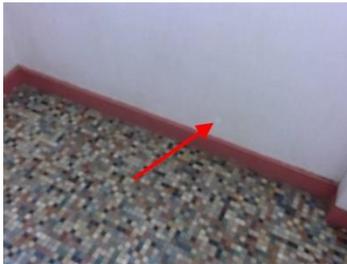
Demi- Palier 2	5	Mur de refend	Oui 2ème étage - Demi- Palier 2 : Mur A	<p><u>Identifiant:</u> ZPSO002</p> <p><u>Echantillon:</u> MA2203029036/P002, réf. labo.: 22EK023619-002 MA2203029036/P003, réf. labo.: 22EK023619-003 MA2203029036/P004, réf. labo.: 22EK023619-004</p> <p><u>Description:</u> Couche1: Peinture décorative (pailletées, gouttelettes, ...) + Couche2: Enduit à base de plâtre lissé ou taloché</p> <p><u>Composant de la construction:</u> 3 - Parois verticales intérieures - Revêtements de murs, poteaux, cloisons, gaines, coffres + 3 - Parois verticales intérieures - Murs et cloisons maçonnés</p> <p><u>Partie à sonder:</u> Couche1: Peinture décorative (pailletées, gouttelettes, ...) + Couche2: Enduit à base de plâtre lissé ou taloché</p> <p><u>Justificatif:</u> Après analyse en laboratoire</p>	<p><u>Analyse:</u> P003</p> <p><u>Partie analysée par le laboratoire:</u> - Matériau de type système d'enduit peinture (rose) ; matériau semi-dur (gris) en traces : Absence d'amiante</p>

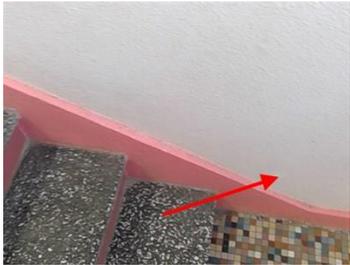
Demi- Palier 4	9	Mur de refend	Sondage et extension de la ZPSO du ou des prélèvement(s) : P002, P003, P004	<p><u>Identifiant:</u> ZPSO002 <u>Echantillon:</u> MA2203029036/P002, réf. labo.: 22EK023619-002 MA2203029036/P003, réf. labo.: 22EK023619-003 MA2203029036/P004, réf. labo.: 22EK023619-004 <u>Description:</u> Couche1: Peinture décorative (pailletées, gouttelettes, ...) + Couche2: Enduit à base de plâtre lissé ou taloché <u>Composant de la construction:</u> 3 - Parois verticales intérieures - Revêtements de murs, poteaux, cloisons, gaines, coffres + 3 - Parois verticales intérieures - Murs et cloisons maçonnés <u>Partie à sonder:</u> Couche1: Peinture décorative (pailletées, gouttelettes, ...) + Couche2: Enduit à base de plâtre lissé ou taloché <u>Justificatif:</u> Après analyse en laboratoire</p>	<p><u>Analyse:</u> P002, P003, P004</p>	Idem photo : P002; P003; P004
Palier 4	10	Mur de refend	Oui 4ème étage - Palier 4 : Mur D	<p><u>Identifiant:</u> ZPSO002 <u>Echantillon:</u> MA2203029036/P002, réf. labo.: 22EK023619-002 MA2203029036/P003, réf. labo.: 22EK023619-003 MA2203029036/P004, réf. labo.: 22EK023619-004 <u>Description:</u> Couche1: Peinture décorative (pailletées, gouttelettes, ...) + Couche2: Enduit à base de plâtre lissé ou taloché <u>Composant de la construction:</u> 3 - Parois verticales intérieures - Revêtements de murs, poteaux, cloisons, gaines, coffres + 3 - Parois verticales intérieures - Murs et cloisons maçonnés <u>Partie à sonder:</u> Couche1: Peinture décorative (pailletées, gouttelettes, ...) + Couche2: Enduit à base de plâtre lissé ou taloché <u>Justificatif:</u> Après analyse en laboratoire</p>	<p><u>Analyse:</u> P004 <u>Partie analysée par le laboratoire:</u> - Matériau de type système d'enduit peinture (rose) ; matériau dur de type mortier, béton, chape (gris) en traces : Absence d'amiante</p>

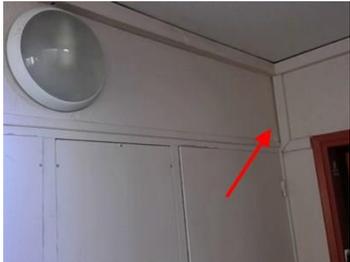
Localisation	n° de sondage	Zone	Prélèvement effectué / Sondage et extension	Echantillon	Analyse	Photo
Palier 0	1	Cloison	Oui Rez de chaussée - Palier 0 : Mur B	<p><u>Identifiant:</u> ZPSO003</p> <p><u>Echantillon:</u> MA2203029036/P005, réf. labo.: 22EK023619-005 MA2203029036/P006, réf. labo.: 22EK023619-006 MA2203029036/P007, réf. labo.: 22EK023619-007</p> <p><u>Description:</u> Couche1: Peinture décorative (pailletées, gouttelettes, ...) + Couche2: Enduit à base de plâtre lissé ou taloché</p> <p><u>Composant de la construction:</u> 3 - Parois verticales intérieures - Revêtements de murs, poteaux, cloisons, gaines, coffres + 3 - Parois verticales intérieures - Murs et cloisons maçonnés</p> <p><u>Partie à sonder:</u> Couche1: Peinture décorative (pailletées, gouttelettes, ...) + Couche2: Enduit à base de plâtre lissé ou taloché</p> <p><u>Justificatif:</u> Après analyse en laboratoire</p>	<p><u>Analyse:</u> P005</p> <p><u>Partie analysée par le laboratoire:</u> - Matériau semi-dur de type enduit (blanc) ; matériau dur de type mortier, béton, chape (gris) : Absence d'amiante</p>

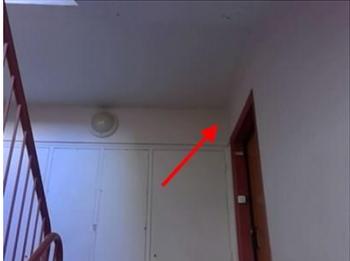
Palier 2	3	Cloison	Oui 2ème étage - Palier 2 : Mur B	<p><u>Identifiant:</u> ZPSO003 <u>Echantillon:</u> MA2203029036/P005, réf. labo.: 22EK023619-005 MA2203029036/P006, réf. labo.: 22EK023619-006 MA2203029036/P007, réf. labo.: 22EK023619-007 <u>Description:</u> Couche1: Peinture décorative (pailletées, gouttelettes, ...) + Couche2: Enduit à base de plâtre lissé ou taloché <u>Composant de la construction:</u> 3 - Parois verticales intérieures - Revêtements de murs, poteaux, cloisons, gaines, coffres + 3 - Parois verticales intérieures - Murs et cloisons maçonnés <u>Partie à sonder:</u> Couche1: Peinture décorative (pailletées, gouttelettes, ...) + Couche2: Enduit à base de plâtre lissé ou taloché <u>Justificatif:</u> Après analyse en laboratoire</p>	<p><u>Analyse:</u> P006 <u>Partie analysée par le laboratoire:</u> - Phase 1 Matériau de type système d'enduit peinture (rose) Absence d'amiante - Phase 2 Matériau de type système d'enduit peinture (rose) en traces ; matériau dur de type mortier, béton, chape (gris) Absence d'amiante</p>

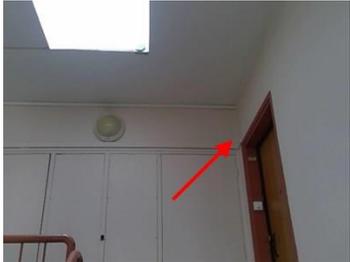
Palier 3	4	Cloison	Sondage et extension de la ZPSO du ou des prélèvement(s) : P005, P006, P007	<p><u>Identifiant:</u> ZPSO003 <u>Echantillon:</u> MA2203029036/P005, réf. labo.: 22EK023619-005 MA2203029036/P006, réf. labo.: 22EK023619-006 MA2203029036/P007, réf. labo.: 22EK023619-007 <u>Description:</u> Couche1: Peinture décorative (pailletées, gouttelettes, ...) + Couche2: Enduit à base de plâtre lissé ou taloché <u>Composant de la construction:</u> 3 - Parois verticales intérieures - Revêtements de murs, poteaux, cloisons, gaines, coffres + 3 - Parois verticales intérieures - Murs et cloisons maçonnés <u>Partie à sonder:</u> Couche1: Peinture décorative (pailletées, gouttelettes, ...) + Couche2: Enduit à base de plâtre lissé ou taloché <u>Justificatif:</u> Après analyse en laboratoire</p>	<p><u>Analyse:</u> P005, P006, P007</p>	<p>Idem photo : P005; P006; P007</p>
Palier 4	5	Cloison	Oui 4ème étage - Palier 4 : Mur B	<p><u>Identifiant:</u> ZPSO003 <u>Echantillon:</u> MA2203029036/P005, réf. labo.: 22EK023619-005 MA2203029036/P006, réf. labo.: 22EK023619-006 MA2203029036/P007, réf. labo.: 22EK023619-007 <u>Description:</u> Couche1: Peinture décorative (pailletées, gouttelettes, ...) + Couche2: Enduit à base de plâtre lissé ou taloché <u>Composant de la construction:</u> 3 - Parois verticales intérieures - Revêtements de murs, poteaux, cloisons, gaines, coffres + 3 - Parois verticales intérieures - Murs et cloisons maçonnés <u>Partie à sonder:</u> Couche1: Peinture décorative (pailletées, gouttelettes, ...) + Couche2: Enduit à base de plâtre lissé ou taloché <u>Justificatif:</u> Après analyse en laboratoire</p>	<p><u>Analyse:</u> P007 <u>Partie analysée par le laboratoire:</u> - Matériau de type système d'enduit peinture (rose) ; matériau dur de type mortier, béton, chape (gris) : Absence d'amiante</p>

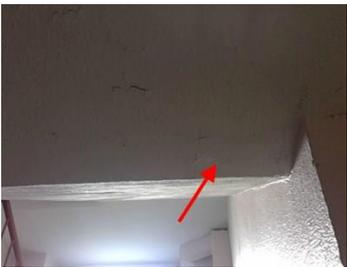
Localisation	n° de sondage	Zone	Prélèvement effectué / Sondage et extension	Echantillon	Analyse	Photo
Palier 0	1	Plafond	Oui Rez de chaussée - Palier 0 : Plafond	<p><u>Identifiant:</u> ZPSO006 <u>Echantillon:</u> MA2203029036/P010, réf. labo.: 22EK023619-010 MA2203029036/P011, réf. labo.: 22EK023619-011 MA2203029036/P012, réf. labo.: 22EK023619-012 <u>Description:</u> Couche1: Peinture décorative (pailletées, gouttelettes...) + Couche2: Enduit à base de plâtre lissé ou taloché <u>Composant de la construction:</u> 4 - Plafonds et faux plafonds - Plafonds <u>Partie à sonder:</u> Couche1: Peinture décorative (pailletées, gouttelettes...) + Couche2: Enduit à base de plâtre lissé ou taloché <u>Justificatif:</u> Après analyse en laboratoire</p>	<p><u>Analyse:</u> P010 <u>Partie analysée par le laboratoire:</u> - Matériau de type système d'enduit peinture (blanc) : Absence d'amiante</p>

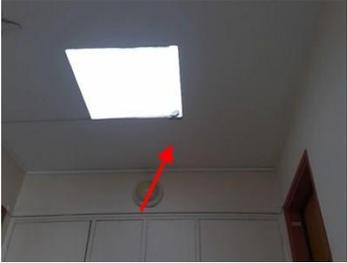
Palier 4	9	Plafond	Oui 4ème étage - Palier 4 : Plafond	<p>Identifiant: ZPSO006</p> <p>Echantillon: MA2203029036/P010, réf. labo.: 22EK023619-010 MA2203029036/P011, réf. labo.: 22EK023619-011 MA2203029036/P012, réf. labo.: 22EK023619-012</p> <p>Description: Couche1: Peinture décorative (pailletées, gouttelettes...) + Couche2: Enduit à base de plâtre lissé ou taloché</p> <p>Composant de la construction: 4 - Plafonds et faux plafonds - Plafonds</p> <p>Partie à sonder: Couche1: Peinture décorative (pailletées, gouttelettes...) + Couche2: Enduit à base de plâtre lissé ou taloché</p> <p>Justificatif: Après analyse en laboratoire</p>	<p>Analyse: P012</p> <p>Partie analysée par le laboratoire: - Matériau de type système d'enduit peinture (blanc) : Absence d'amiante</p>
