# Rapport de repérage des matériaux et produits contenant de l'amiante avant réalisation de travaux dans un immeuble bâti

**Dans le cadre de la mission décrite en tête de rapport, il a été repéré des matériaux et produits susceptibles de contenir de l'amiante : après analyse, ils ne contiennent pas d'amiante.**

**Numéro de dossier :** MA2203026849  
**Date d'édition:** 17/03/2022

12 SQUARE BEAUREGARD  
 77140 NEMOURS

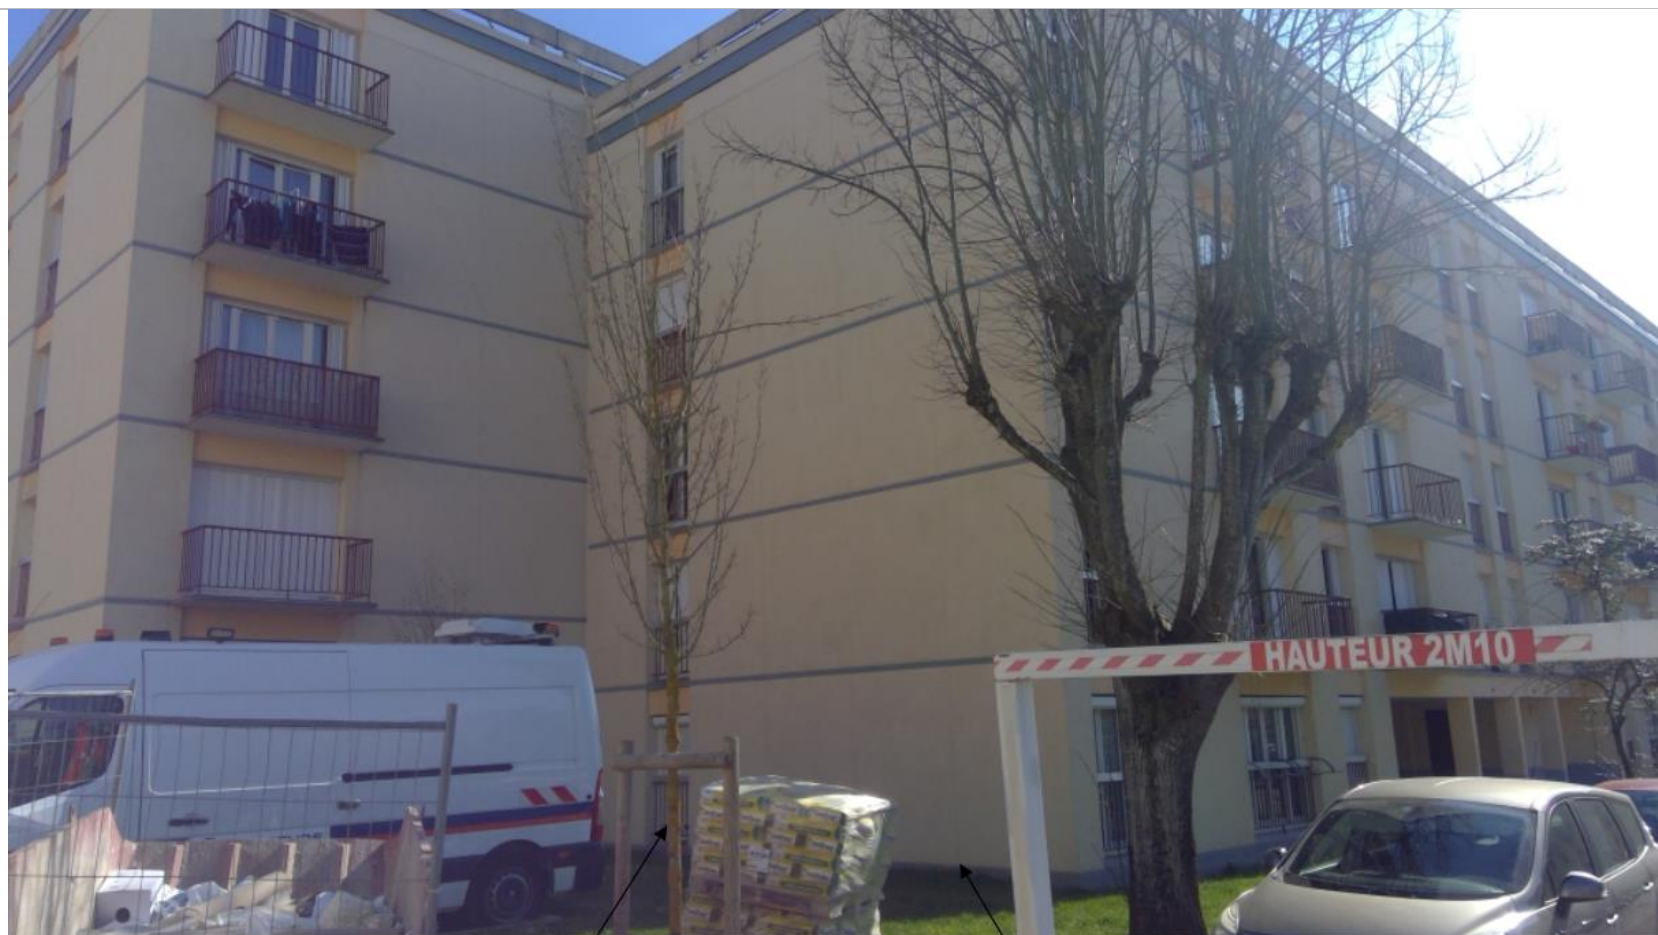
**Façade Ouest**

**P031**  
(cf. tableau des analyses)

**P030**  
(cf. tableau des analyses)

**P026**  
(cf. tableau des analyses)

**P027**  
(cf. tableau des analyses)

**P032**  
(cf. tableau des analyses)

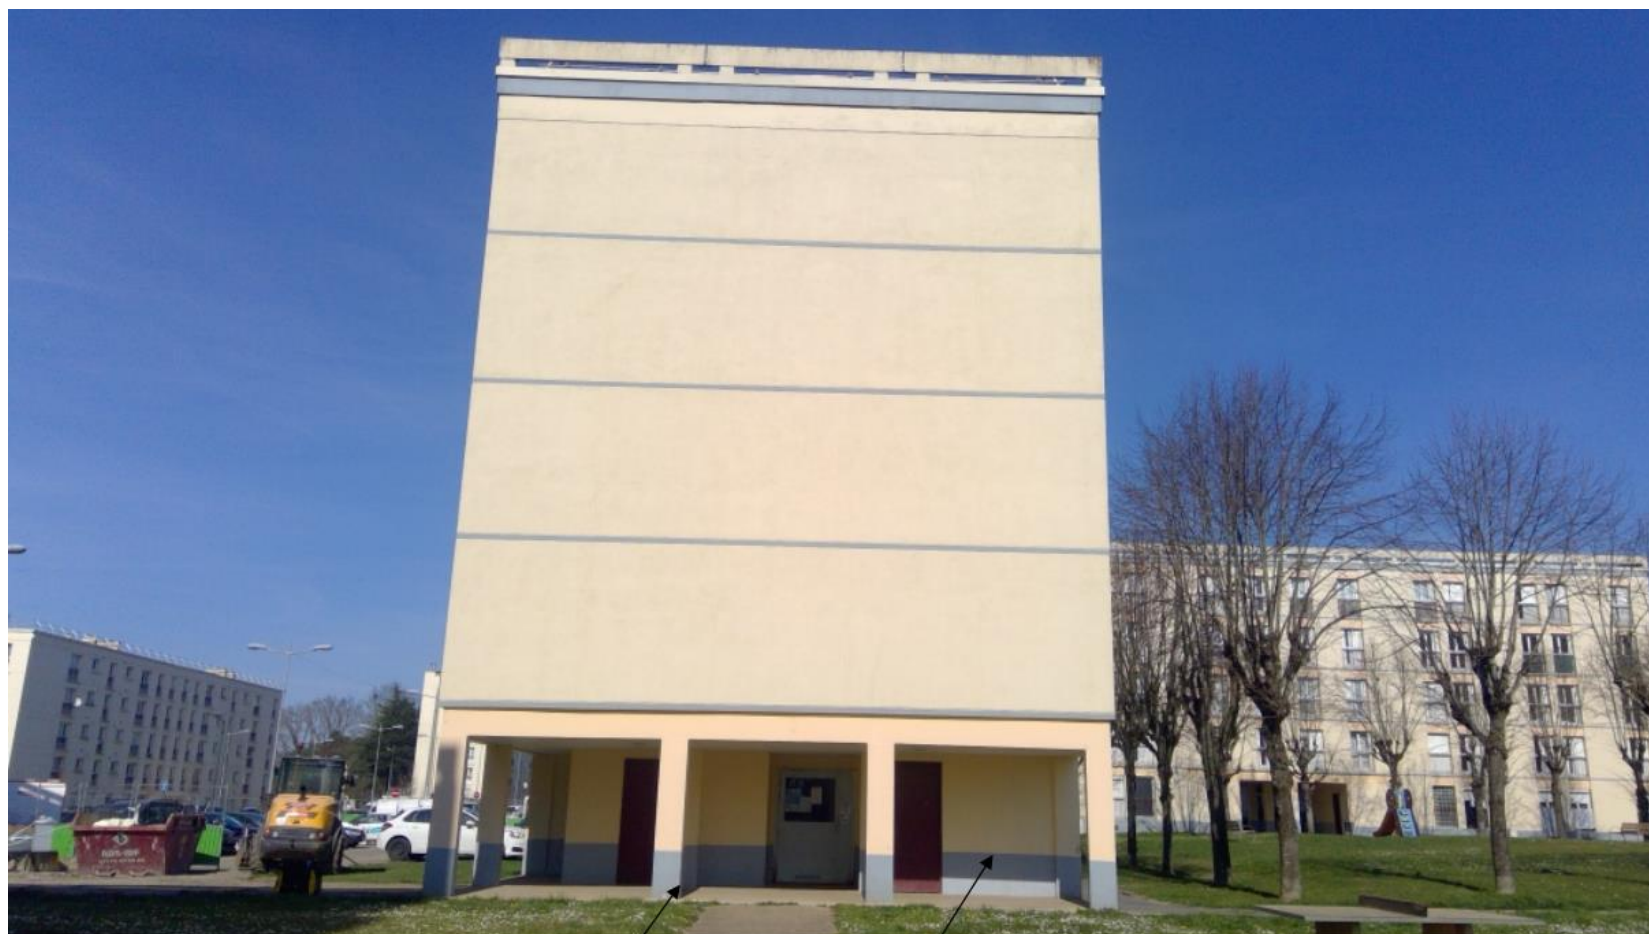
**façade Nord**

**P029**  
(cf. tableau des analyses)

**P023**  
(cf. tableau des analyses)

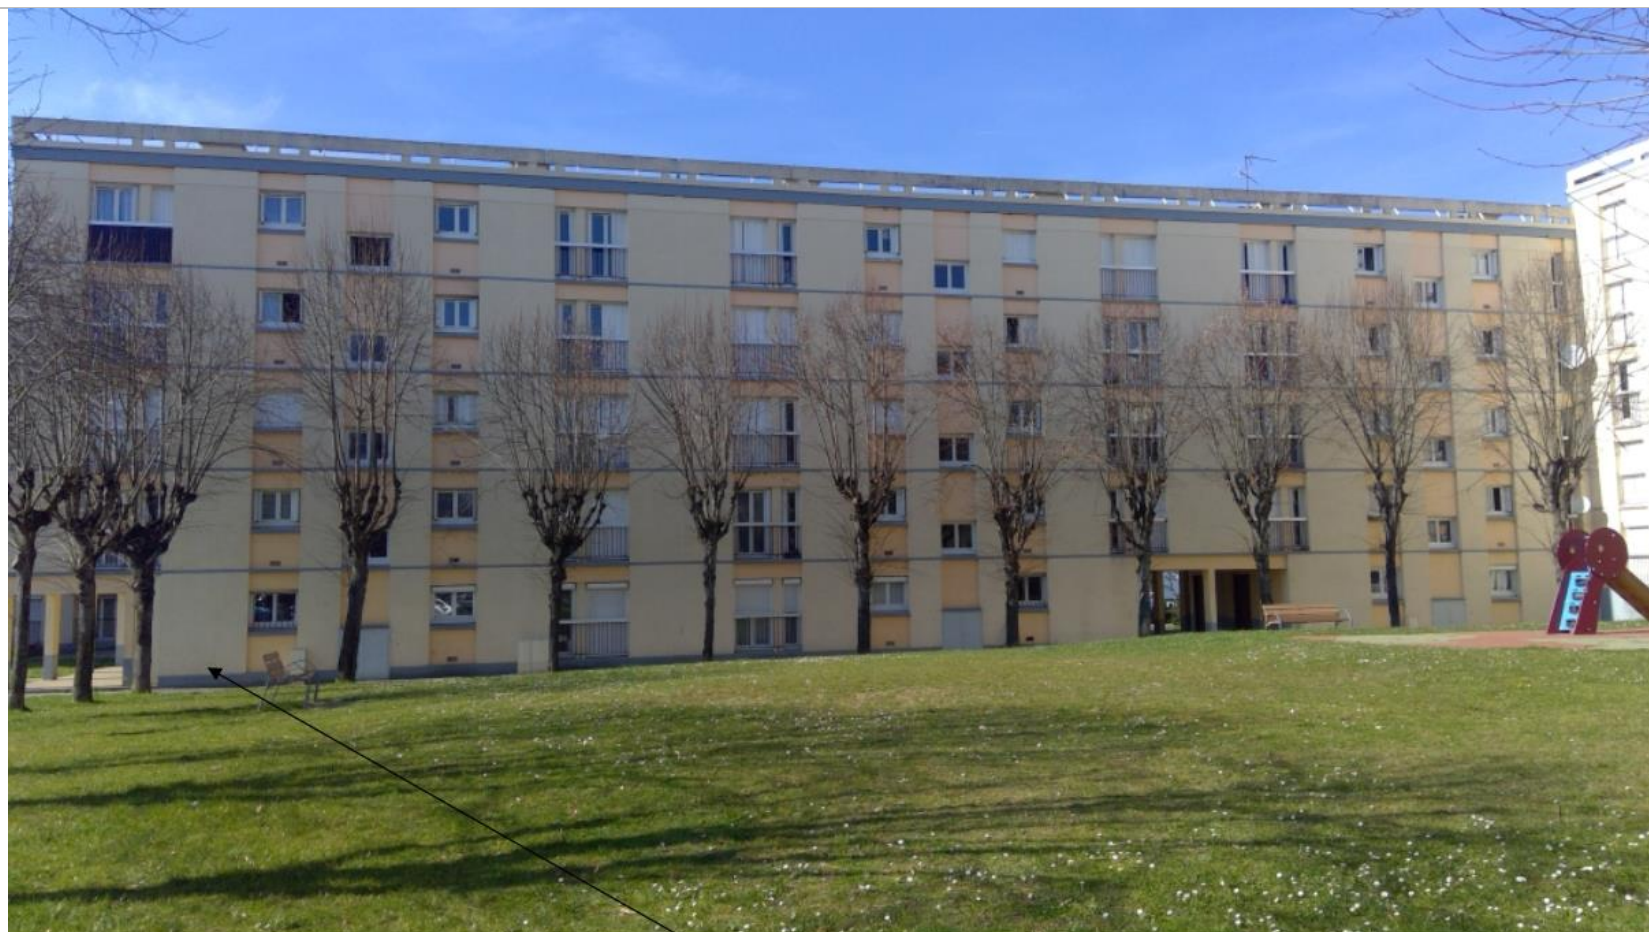
**Façade Sud**

**P028**  
(cf. tableau des analyses)

**P025**  
(cf. tableau des analyses)

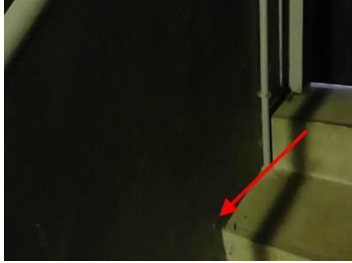
Localisation	n° de sondage	Zone	Prélèvement effectué / Sondage et extension	Echantillon	Analyse	Photo
Cage d'escalier	1	Mur de refend	Oui Sous-Sol - Cage d'escalier : Mur E	<p><u>Identifiant:</u> ZPSO001  <u>Réf. échantillon:</u> MA2203026849/P001  <u>Réf. laboratoire:</u> 22EK023610-001  <u>Description:</u> Couche1: Peinture décorative (pailletées, gouttelettes, ...) + Couche2: Enduit à base de ciment lissé ou taloché  <u>Composant de la construction:</u> 3 - Parois verticales intérieures - Revêtements de murs, poteaux, cloisons, gaines, coffres + 3 - Parois verticales intérieures - Murs et cloisons maçonnés  <u>Partie à sonder:</u> Couche1: Peinture décorative (pailletées, gouttelettes, ...) + Couche2: Enduit à base de ciment lissé ou taloché  <u>Justificatif:</u> Après analyse en laboratoire</p>	<p><u>Analyse:</u> P001  <u>Partie analysée par le laboratoire:</u>            - Matériau de type peinture (gris) ; matériau dur de type mortier, béton, chape (gris) ; matériau semi-dur (blanc) en traces : Absence d'amiante</p>

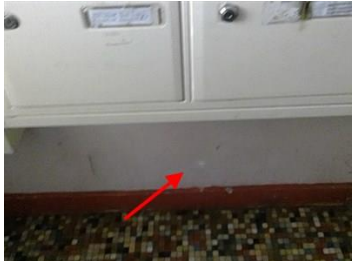
Localisation	n° de sondage	Zone	Prélèvement effectué / Sondage et extension	Echantillon	Analyse	Photo
Hall	1	Mur de refend	Oui Rez de chaussée - Hall : Mur F	<p><u>Identifiant:</u> ZPSO002</p> <p><u>Echantillon:</u> MA2203026849/P002, réf. labo.: 22EK023610-002 MA2203026849/P003, réf. labo.: 22EK023610-003 MA2203026849/P004, réf. labo.: 22EK023610-004</p> <p><u>Description:</u> Couche1: Peinture décorative (pailletées, gouttelettes, ...) + Couche2: Enduit à base de plâtre lissé ou taloché</p> <p><u>Composant de la construction:</u> 3 - Parois verticales intérieures - Revêtements de murs, poteaux, cloisons, gaines, coffres + 3 - Parois verticales intérieures - Murs et cloisons maçonnés</p> <p><u>Partie à sonder:</u> Couche1: Peinture décorative (pailletées, gouttelettes, ...) + Couche2: Enduit à base de plâtre lissé ou taloché</p> <p><u>Justificatif:</u> Après analyse en laboratoire</p>	<p><u>Analyse:</u> P002</p> <p><u>Partie analysée par le laboratoire:</u> - Matériau de type système d'enduit peinture (rose) ; matériau dur de type mortier, béton, chape (gris) : Absence d'amiante</p>

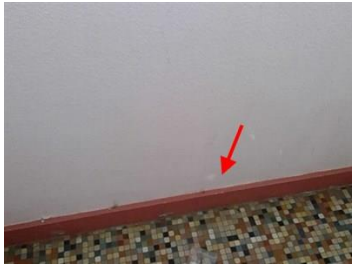
Demi- Palier 2	5	Mur de refend	Oui 2ème étage - Demi- Palier 2 : Mur A	<p><u>Identifiant:</u> ZPSO002</p> <p><u>Echantillon:</u> MA2203026849/P002, réf. labo.: 22EK023610-002 MA2203026849/P003, réf. labo.: 22EK023610-003 MA2203026849/P004, réf. labo.: 22EK023610-004</p> <p><u>Description:</u> Couche1: Peinture décorative (paillétées, gouttelettes, ...) + Couche2: Enduit à base de plâtre lissé ou taloché</p> <p><u>Composant de la construction:</u> 3 - Parois verticales intérieures - Revêtements de murs, poteaux, cloisons, gaines, coffres + 3 - Parois verticales intérieures - Murs et cloisons maçonnés</p> <p><u>Partie à sonder:</u> Couche1: Peinture décorative (paillétées, gouttelettes, ...) + Couche2: Enduit à base de plâtre lissé ou taloché</p> <p><u>Justificatif:</u> Après analyse en laboratoire</p>	<p><u>Analyse:</u> P003</p> <p><u>Partie analysée par le laboratoire:</u> - Matériau de type système d'enduit peinture (rose) ; matériau dur de type mortier, béton, chape (gris) en traces : Absence d'amiante</p>

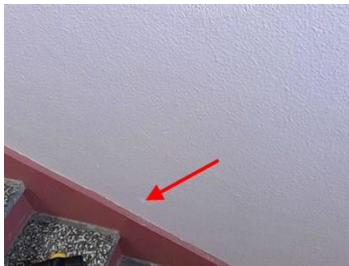
Palier 4	10	Mur de refend	Oui 4ème étage - Palier 4 : Mur D	<p><u>Identifiant:</u> ZPSO002  <u>Echantillon:</u>          MA2203026849/P002, réf. labo.: 22EK023610-002          MA2203026849/P003, réf. labo.: 22EK023610-003          MA2203026849/P004, réf. labo.: 22EK023610-004  <u>Description:</u> Couche1: Peinture décorative (pailletées, gouttelettes, ...) + Couche2: Enduit à base de plâtre lissé ou taloché  <u>Composant de la construction:</u> 3 - Parois verticales intérieures - Revêtements de murs, poteaux, cloisons, gaines, coffres + 3 - Parois verticales intérieures - Murs et cloisons maçonnés  <u>Partie à sonder:</u> Couche1: Peinture décorative (pailletées, gouttelettes, ...) + Couche2: Enduit à base de plâtre lissé ou taloché  <u>Justificatif:</u> Après analyse en laboratoire</p>	<p><u>Analyse:</u>          P004  <u>Partie analysée par le laboratoire:</u>          - Matériau de type système d'enduit peinture (rose) ; matériau dur de type mortier, béton, chape (gris) : Absence d'amiante</p>

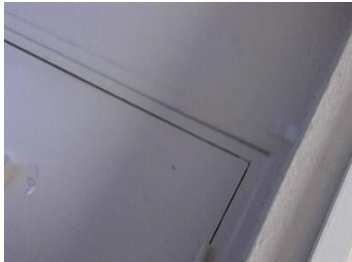
Localisation	n° de sondage	Zone	Prélèvement effectué / Sondage et extension	Echantillon	Analyse	Photo
Palier 0	1	Cloison	Oui Rez de chaussée - Palier 0 : Mur B	<p><u>Identifiant:</u> ZPSO003</p> <p><u>Echantillon:</u> MA2203026849/P005, réf. labo.: 22EK023610-005 MA2203026849/P006, réf. labo.: 22EK023610-006 MA2203026849/P007, réf. labo.: 22EK023610-007</p> <p><u>Description:</u> Couche1: Peinture décorative (pailletées, gouttelettes, ...) + Couche2: Enduit à base de plâtre lissé ou taloché</p> <p><u>Composant de la construction:</u> 3 - Parois verticales intérieures - Revêtements de murs, poteaux, cloisons, gaines, coffres + 3 - Parois verticales intérieures - Murs et cloisons maçonnés</p> <p><u>Partie à sonder:</u> Couche1: Peinture décorative (pailletées, gouttelettes, ...) + Couche2: Enduit à base de plâtre lissé ou taloché</p> <p><u>Justificatif:</u> Après analyse en laboratoire</p>	<p><u>Analyse:</u> P005</p> <p><u>Partie analysée par le laboratoire:</u> - Matériau de type système d'enduit peinture (rose) ; matériau semi-dur de type plâtre (blanc) ; matériau dur de type mortier, béton, chape (gris) en traces : Absence d'amiante</p>

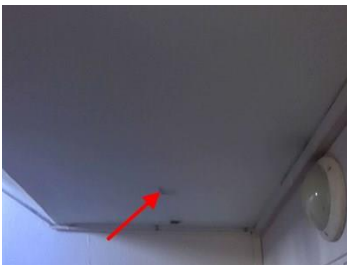
Localisation	n° de sondage	Zone	Prélèvement effectué / Sondage et extension	Echantillon	Analyse	Photo
Palier 0	1	Plafond	Oui Rez de chaussée - Palier 0 : Plafond	<p><u>Identifiant:</u> ZPSO006</p> <p><u>Echantillon:</u> MA2203026849/P010, réf. labo.: 22EK023610-009 MA2203026849/P011, réf. labo.: 22EK023610-010 MA2203026849/P012, réf. labo.: 22EK023610-011</p> <p><u>Description:</u> Couche1: Peinture décorative (pailletées, gouttelettes...) + Couche2: Enduit à base de plâtre lissé ou taloché</p> <p><u>Composant de la construction:</u> 4 - Plafonds et faux plafonds - Plafonds</p> <p><u>Partie à sonder:</u> Couche1: Peinture décorative (pailletées, gouttelettes...) + Couche2: Enduit à base de plâtre lissé ou taloché</p> <p><u>Justificatif:</u> Après analyse en laboratoire</p>	<p><u>Analyse:</u> P010</p> <p><u>Partie analysée par le laboratoire:</u> - Matériau de type système d'enduit peinture (blanc) : Absence d'amiante</p>

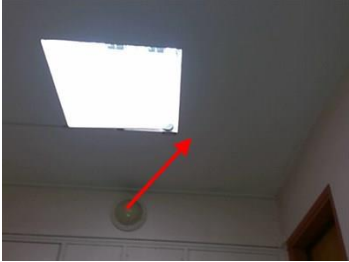
Palier 4	9	Plafond	Oui 4ème étage - Palier 4 : Plafond	<p><b>Identifiant:</b> ZPSO006  <b>Echantillon:</b>          MA2203026849/P010, réf. labo.: 22EK023610-009          MA2203026849/P011, réf. labo.: 22EK023610-010          MA2203026849/P012, réf. labo.: 22EK023610-011  <b>Description:</b> Couche1: Peinture décorative (pailletées, gouttelettes...) + Couche2: Enduit à base de plâtre lissé ou taloché  <b>Composant de la construction:</b> 4 - Plafonds et faux plafonds - Plafonds  <b>Partie à sonder:</b> Couche1: Peinture décorative (pailletées, gouttelettes...) + Couche2: Enduit à base de plâtre lissé ou taloché  <b>Justificatif:</b> Après analyse en laboratoire</p>	<p><b>Analyse:</b>          P012  <b>Partie analysée par le laboratoire:</b>          - Matériau de type système d'enduit peinture (blanc) ; matériau semi-dur de type plâtre (blanc) + (beige) : Absence d'amiante</p>
