Pré-rapport de repérage des matériaux et produits contenant de l'amiante avant réalisation de travaux dans un immeuble bâti

Numéro de dossier : MA2203029038
Date d'édition: 18/03/2022

13 SQUARE BEAUREGARD
77140 NEMOURS

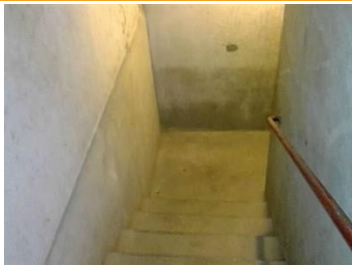
M001 : Brut						
Niveau : Sous-Sol						
Localisation	n° de sondage	Zone	Prélèvement effectué / Sondage et extension	Echantillon	Analyse	Photo
Cage d'escalier	1	Mur porteur	Aucun prélèvement	<u>Identifiant:</u> M001 <u>Description:</u> Brut <u>Composant de la construction:</u> 3 - Parois verticales intérieures - Revêtements de murs, poteaux, cloisons, gaines, coffres <u>Partie à sonder:</u> - <u>Justificatif:</u> Matériau qui par nature ne contient pas d'amiante

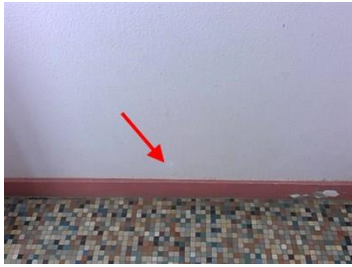
Demi- Palier 2	5	Mur de refend	Oui 2ème étage - Demi- Palier 2 : Mur A	<p><u>Identifiant:</u> ZPSO002</p> <p><u>Echantillon:</u> MA2203029038/P002, réf. labo.: 22EK023611-001 MA2203029038/P003, réf. labo.: 22EK023611-002 MA2203029038/P004, réf. labo.: 22EK023611-003</p> <p><u>Description:</u> Couche1: Peinture décorative (pailletées, gouttelettes, ...) + Couche2: Enduit à base de plâtre lissé ou taloché</p> <p><u>Composant de la construction:</u> 3 - Parois verticales intérieures - Revêtements de murs, poteaux, cloisons, gaines, coffres + 3 - Parois verticales intérieures - Murs et cloisons maçonnés</p> <p><u>Partie à sonder:</u> Couche1: Peinture décorative (pailletées, gouttelettes, ...) + Couche2: Enduit à base de plâtre lissé ou taloché</p> <p><u>Justificatif:</u> Après analyse en laboratoire</p>	<p><u>Analyse:</u> P003</p> <p><u>Partie analysée par le laboratoire:</u> - Matériau de type système d'enduit peinture (rose) : Absence d'amiante</p>

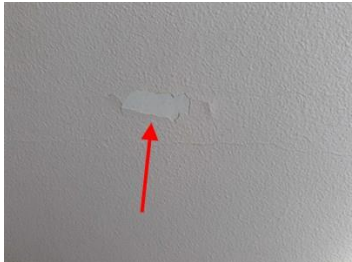
Demi- Palier 4	9	Mur de refend	Sondage et extension de la ZPSO du ou des prélèvement(s) : P002, P003, P004	<p><u>Identifiant:</u> ZPSO002 <u>Echantillon:</u> MA2203029038/P002, réf. labo.: 22EK023611-001 MA2203029038/P003, réf. labo.: 22EK023611-002 MA2203029038/P004, réf. labo.: 22EK023611-003 <u>Description:</u> Couche1: Peinture décorative (pailletées, gouttelettes, ...) + Couche2: Enduit à base de plâtre lissé ou taloché <u>Composant de la construction:</u> 3 - Parois verticales intérieures - Revêtements de murs, poteaux, cloisons, gaines, coffres + 3 - Parois verticales intérieures - Murs et cloisons maçonnés <u>Partie à sonder:</u> Couche1: Peinture décorative (pailletées, gouttelettes, ...) + Couche2: Enduit à base de plâtre lissé ou taloché <u>Justificatif:</u> Après analyse en laboratoire</p>	<p><u>Analyse:</u> P002, P003, P004</p>	Idem photo : P002; P003; P004
Palier 4	10	Mur de refend	Oui 4ème étage - Palier 4 : Mur D	<p><u>Identifiant:</u> ZPSO002 <u>Echantillon:</u> MA2203029038/P002, réf. labo.: 22EK023611-001 MA2203029038/P003, réf. labo.: 22EK023611-002 MA2203029038/P004, réf. labo.: 22EK023611-003 <u>Description:</u> Couche1: Peinture décorative (pailletées, gouttelettes, ...) + Couche2: Enduit à base de plâtre lissé ou taloché <u>Composant de la construction:</u> 3 - Parois verticales intérieures - Revêtements de murs, poteaux, cloisons, gaines, coffres + 3 - Parois verticales intérieures - Murs et cloisons maçonnés <u>Partie à sonder:</u> Couche1: Peinture décorative (pailletées, gouttelettes, ...) + Couche2: Enduit à base de plâtre lissé ou taloché <u>Justificatif:</u> Après analyse en laboratoire</p>	<p><u>Analyse:</u> P004 <u>Partie analysée par le laboratoire:</u> - Matériau de type système d'enduit peinture (rose) : Absence d'amiante</p>

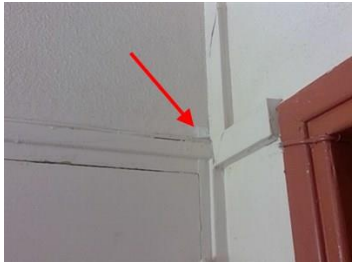
Localisation	n° de sondage	Zone	Prélèvement effectué / Sondage et extension	Echantillon	Analyse	Photo
Palier 0	1	Cloison	Oui Rez de chaussée - Palier 0 : Mur B	<p><u>Identifiant:</u> ZPSO003</p> <p><u>Echantillon:</u> MA2203029038/P005, réf. labo.: 22EK023611-004 MA2203029038/P006, réf. labo.: 22EK023611-005 MA2203029038/P007, réf. labo.: 22EK023611-006</p> <p><u>Description:</u> Couche1: Peinture décorative (pailletées, gouttelettes, ...) + Couche2: Enduit à base de plâtre lissé ou taloché</p> <p><u>Composant de la construction:</u> 3 - Parois verticales intérieures - Revêtements de murs, poteaux, cloisons, gaines, coffres + 3 - Parois verticales intérieures - Murs et cloisons maçonnés</p> <p><u>Partie à sonder:</u> Couche1: Peinture décorative (pailletées, gouttelettes, ...) + Couche2: Enduit à base de plâtre lissé ou taloché</p> <p><u>Justificatif:</u> Après analyse en laboratoire</p>	<p><u>Analyse:</u> P005</p> <p><u>Partie analysée par le laboratoire:</u> - Matériau de type système d'enduit peinture (rose) ; matériau semi-dur (granulaire) (gris) : Absence d'amiante</p>

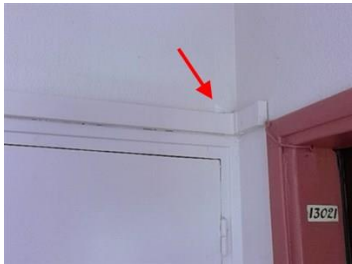
Palier 2	3	Cloison	Oui 2ème étage - Palier 2 : Mur B	<p><u>Identifiant:</u> ZPSO003 <u>Echantillon:</u> MA2203029038/P005, réf. labo.: 22EK023611-004 MA2203029038/P006, réf. labo.: 22EK023611-005 MA2203029038/P007, réf. labo.: 22EK023611-006 <u>Description:</u> Couche1: Peinture décorative (pailletées, gouttelettes, ...) + Couche2: Enduit à base de plâtre lissé ou taloché <u>Composant de la construction:</u> 3 - Pariois verticales intérieures - Revêtements de murs, poteaux, cloisons, gaines, coffres + 3 - Pariois verticales intérieures - Murs et cloisons maçonnés <u>Partie à sonder:</u> Couche1: Peinture décorative (pailletées, gouttelettes, ...) + Couche2: Enduit à base de plâtre lissé ou taloché <u>Justificatif:</u> Après analyse en laboratoire</p>	<p><u>Analyse:</u> P006 <u>Partie analysée par le laboratoire:</u> - Matériau de type système d'enduit peinture (rose) ; matériau semi-dur (granulaire) (gris) en traces : Absence d'amiante</p>

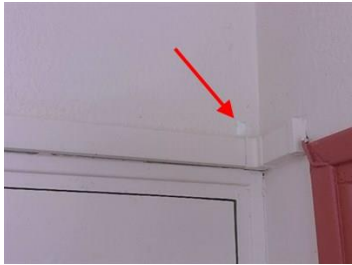
Palier 3	4	Cloison	Sondage et extension de la ZPSO du ou des prélèvement(s) : P005, P006, P007	<p><u>Identifiant:</u> ZPSO003 <u>Echantillon:</u> MA2203029038/P005, réf. labo.: 22EK023611-004 MA2203029038/P006, réf. labo.: 22EK023611-005 MA2203029038/P007, réf. labo.: 22EK023611-006 <u>Description:</u> Couche1: Peinture décorative (pailletées, gouttelettes, ...) + Couche2: Enduit à base de plâtre lissé ou taloché <u>Composant de la construction:</u> 3 - Pariois verticales intérieures - Revêtements de murs, poteaux, cloisons, gaines, coffres + 3 - Pariois verticales intérieures - Murs et cloisons maçonnés <u>Partie à sonder:</u> Couche1: Peinture décorative (pailletées, gouttelettes, ...) + Couche2: Enduit à base de plâtre lissé ou taloché <u>Justificatif:</u> Après analyse en laboratoire</p>	<p><u>Analyse:</u> P005, P006, P007</p>	<p>Idem photo : P005; P006; P007</p>
Palier 4	5	Cloison	Oui 4ème étage - Palier 4 : Mur B	<p><u>Identifiant:</u> ZPSO003 <u>Echantillon:</u> MA2203029038/P005, réf. labo.: 22EK023611-004 MA2203029038/P006, réf. labo.: 22EK023611-005 MA2203029038/P007, réf. labo.: 22EK023611-006 <u>Description:</u> Couche1: Peinture décorative (pailletées, gouttelettes, ...) + Couche2: Enduit à base de plâtre lissé ou taloché <u>Composant de la construction:</u> 3 - Pariois verticales intérieures - Revêtements de murs, poteaux, cloisons, gaines, coffres + 3 - Pariois verticales intérieures - Murs et cloisons maçonnés <u>Partie à sonder:</u> Couche1: Peinture décorative (pailletées, gouttelettes, ...) + Couche2: Enduit à base de plâtre lissé ou taloché <u>Justificatif:</u> Après analyse en laboratoire</p>	<p><u>Analyse:</u> P007 <u>Partie analysée par le laboratoire:</u> - Matériau de type système d'enduit peinture (rose) ; matériau semi-dur (gris) en traces : Absence d'amiante</p>

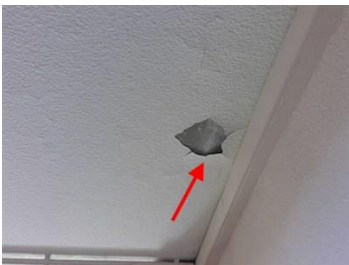
Localisation	n° de sondage	Zone	Prélèvement effectué / Sondage et extension	Echantillon	Analyse	Photo
Palier 0	1	Plafond	Oui Rez de chaussée - Palier 0 : Plafond	<p><u>Identifiant:</u> ZPSO006</p> <p><u>Echantillon:</u> MA2203029038/P010, réf. labo.: 22EK023611-008 MA2203029038/P011, réf. labo.: 22EK023611-009 MA2203029038/P012, réf. labo.: 22EK023611-010</p> <p><u>Description:</u> Couche1: Peinture décorative (pailletées, gouttelettes...) + Couche2: Enduit à base de plâtre lissé ou taloché</p> <p><u>Composant de la construction:</u> 4 - Plafonds et faux plafonds - Plafonds</p> <p><u>Partie à sonder:</u> Couche1: Peinture décorative (pailletées, gouttelettes...) + Couche2: Enduit à base de plâtre lissé ou taloché</p> <p><u>Justificatif:</u> Après analyse en laboratoire</p>	<p><u>Analyse:</u> P010</p> <p><u>Partie analysée par le laboratoire:</u> - Matériau de type système d'enduit peinture (beige) (clair) : Absence d'amiante</p>

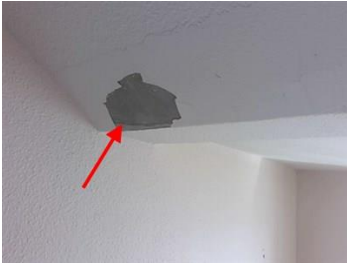
Demi- Palier 2	4	Plafond	Oui 2ème étage - Demi- Palier 2 : Plafond	<p><u>Identifiant:</u> ZPSO006 <u>Echantillon:</u> MA2203029038/P010, réf. labo.: 22EK023611-008 MA2203029038/P011, réf. labo.: 22EK023611-009 MA2203029038/P012, réf. labo.: 22EK023611-010 <u>Description:</u> Couche1: Peinture décorative (pailletées, gouttelettes...) + Couche2: Enduit à base de plâtre lissé ou taloché <u>Composant de la construction:</u> 4 - Plafonds et faux plafonds - Plafonds <u>Partie à sonder:</u> Couche1: Peinture décorative (pailletées, gouttelettes...) + Couche2: Enduit à base de plâtre lissé ou taloché <u>Justificatif:</u> Après analyse en laboratoire</p>	<p><u>Analyse:</u> P011 <u>Partie analysée par le laboratoire:</u> - Matériau de type système d'enduit peinture (rose) (clair) : Absence d'amiante</p>

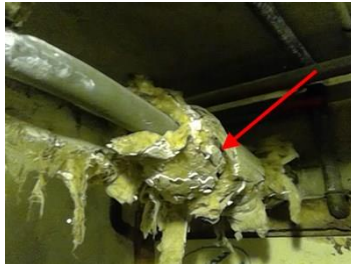
Localisation	n° de sondage	Zone	Prélèvement effectué / Sondage et extension	Echantillon	Analyse	Photo
Cage d'escalier	1	Plafond	Oui Sous-Sol - Cage d'escalier : Plafond	<u>Identifiant:</u> ZPSO013 <u>Réf. échantillon:</u> MA2203029038/P019 <u>Réf. laboratoire:</u> 22EK023611-013 <u>Description:</u> Calorifuge (tresses, coquilles, matelas...) <u>Composant de la construction:</u> 6 - Conduits et accessoires intérieurs - Conduits de fluides (air, eau, vapeur, fumée, échappement, autres fluides) <u>Partie à sonder:</u> Calorifuge (tresses, coquilles, matelas...) <u>Justificatif:</u> Après analyse en laboratoire	<u>Analyse:</u> P019 <u>Partie analysée par le laboratoire:</u> - Phase 1 Matériau semi-dur de type plâtre (blanc) Absence d'amiante - Phase 2 Matériau fibreux de type isolant (jaune) Absence d'amiante - Phase 3 Matériau de type maillage de fibres (beige) Absence d'amiante
