# Pré-rapport de Repérage des matériaux et produits contenant de l'amiante avant réalisation de travaux dans un immeuble bâti

Numéro de dossier : MA2203026831  
Date d'intervention : 08/03/2022

14 SQUARE BEAUREGARD  
77140 NEMOURS  
CAGE D'ESCALIER

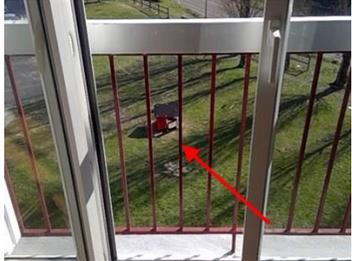
ZPSO003 : Peinture décorative							
Niveau : Extérieur							
Localisation	n° de sondage	Zone	Prélèvement effectué / Sondage et extension	Echantillon	Analyse	Photo	
façade nord	1	garde corps	Sondage et extension de la ZPSO du ou des prélèvement(s) : P006, P007	<p><u>Identifiant:</u> ZPSO003</p> <p><u>Echantillon:</u> MA2203026831/P006, réf. labo.: 22EK022270-006 MA2203026831/P007, réf. labo.: 22EK022270-007</p> <p><u>Description:</u> Peinture décorative</p> <p><u>Composant de la construction:</u> 2 - Parois verticales extérieures et Façades - Menuiseries extérieures</p> <p><u>Partie à sonder:</u> Peinture décorative</p> <p><u>Justificatif:</u> Après analyse en laboratoire</p>	<p><u>Analyse:</u> P006, P007</p>	Idem photo : P007; P006	
façade sud	2	garde corps	Oui Extérieur - façade sud : garde corps	<p><u>Identifiant:</u> ZPSO003</p> <p><u>Echantillon:</u> MA2203026831/P006, réf. labo.: 22EK022270-006 MA2203026831/P007, réf. labo.: 22EK022270-007</p> <p><u>Description:</u> Peinture décorative</p> <p><u>Composant de la construction:</u> 2 - Parois verticales extérieures et Façades - Menuiseries extérieures</p> <p><u>Partie à sonder:</u> Peinture décorative</p> <p><u>Justificatif:</u> Après analyse en laboratoire</p>	<p><u>Analyse:</u> P007</p> <p><u>Partie analysée par le laboratoire:</u> - Matériau de type système d'enduit peinture (rouge) : Absence d'amiante</p>

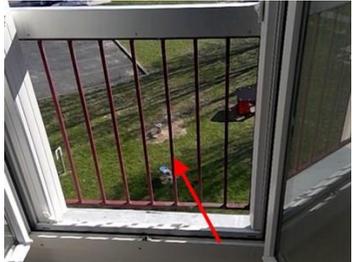
façade est	3	garde corps	Oui Extérieur - façade est : garde corps	<p><u>Identifiant:</u> ZPSO003</p> <p><u>Echantillon:</u> MA2203026831/P006, réf. labo.: 22EK022270-006 MA2203026831/P007, réf. labo.: 22EK022270-007</p> <p><u>Description:</u> Peinture décorative</p> <p><u>Composant de la construction:</u> 2 - Parois verticales extérieures et Façades - Menuiseries extérieures</p> <p><u>Partie à sonder:</u> Peinture décorative</p> <p><u>Justificatif:</u> Après analyse en laboratoire</p>	<p><u>Analyse:</u> P006</p> <p><u>Partie analysée par le laboratoire:</u> - Matériau de type peinture (rouge) : Absence d'amiante</p>

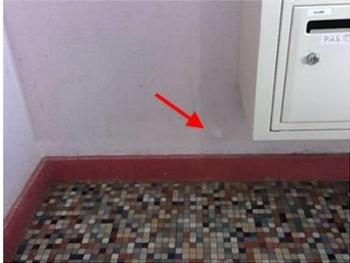
Hall	2	Mur de refend	Oui Rez de chaussée - Hall : Mur D	<p><u>Identifiant:</u> ZPSO006</p> <p><u>Echantillon:</u> MA2203026831/P010, réf. labo.: 22EK022270-010 MA2203026831/P011, réf. labo.: 22EK022270-011 MA2203026831/P012, réf. labo.: 22EK022270-012</p> <p><u>Description:</u> Couche1: Peinture décorative (pailletées, gouttelettes, ...) + Couche2: Enduit à base de plâtre lissé ou taloché</p> <p><u>Composant de la construction:</u> 3 - Parois verticales intérieures - Revêtements de murs, poteaux, cloisons, gaines, coffres + 3 - Parois verticales intérieures - Murs et cloisons maçonnés</p> <p><u>Partie à sonder:</u> Couche1: Peinture décorative (pailletées, gouttelettes, ...) + Couche2: Enduit à base de plâtre lissé ou taloché</p> <p><u>Justificatif:</u> Après analyse en laboratoire</p>	<p><u>Analyse:</u> P010</p> <p><u>Partie analysée par le laboratoire:</u> - Matériau de type système d'enduit peinture (rose) ; matériau dur de type mortier, béton, chape (gris) : Absence d'amiante</p>

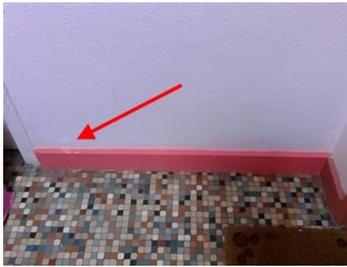
Demi- Palier 4	11	Mur de refend	Oui 4ème étage - Demi- Palier 4 : Mur A	<p><u>Identifiant:</u> ZPSO006</p> <p><u>Echantillon:</u> MA2203026831/P010, réf. labo.: 22EK022270-010 MA2203026831/P011, réf. labo.: 22EK022270-011 MA2203026831/P012, réf. labo.: 22EK022270-012</p> <p><u>Description:</u> Couche1: Peinture décorative (pailletées, gouttelettes, ...) + Couche2: Enduit à base de plâtre lissé ou taloché</p> <p><u>Composant de la construction:</u> 3 - Parois verticales intérieures - Revêtements de murs, poteaux, cloisons, gaines, coffres + 3 - Parois verticales intérieures - Murs et cloisons maçonnés</p> <p><u>Partie à sonder:</u> Couche1: Peinture décorative (pailletées, gouttelettes, ...) + Couche2: Enduit à base de plâtre lissé ou taloché</p> <p><u>Justificatif:</u> Après analyse en laboratoire</p>	<p><u>Analyse:</u> P012</p> <p><u>Partie analysée par le laboratoire:</u> - Matériau de type système d'enduit peinture (rose) ; matériau dur de type mortier, béton, chape (gris) : Absence d'amiante</p>

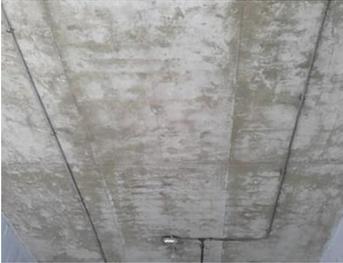
M001 : Brut						
Niveau : Extérieur						
Localisation	n° de sondage	Zone	Prélèvement effectué / Sondage et extension	Echantillon	Analyse	Photo
Local poubelle	1	Plafond	Aucun prélèvement	<p><u>Identifiant:</u> M001</p> <p><u>Description:</u> Brut</p> <p><u>Composant de la construction:</u> 4 - Plafonds et faux plafonds - Plafonds</p> <p><u>Partie à sonder:</u> -</p> <p><u>Justificatif:</u> Matériau qui par nature ne contient pas d'amiante</p>	Matériau qui par nature ne contient pas d'amiante

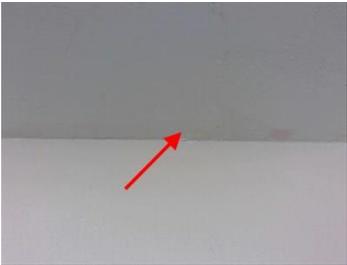
Localisation	n° de sondage	Zone	Prélèvement effectué / Sondage et extension	Echantillon	Analyse	Photo
Hall	1	Plafond	Oui Rez de chaussée - Hall : Plafond	<u>Identifiant:</u> ZPSO007 <u>Réf. échantillon:</u> MA2203026831/P013 <u>Réf. laboratoire:</u> 22EK022270-013 <u>Description:</u> Couche1: Peinture décorative (pailletées, gouttelettes...) + Couche2: Colle de polystyrenne <u>Composant de la construction:</u> 4 - Plafonds et faux plafonds - Plafonds <u>Partie à sonder:</u> Couche1: Peinture décorative (pailletées, gouttelettes...) + Couche2: Colle de polystyrenne <u>Justificatif:</u> Après analyse en laboratoire	<u>Analyse:</u> P013 <u>Partie analysée par le laboratoire:</u> - Matériau de type polystyrène (blanc) ; matériau de type système d'enduit peinture (blanc) : Absence d'amiante

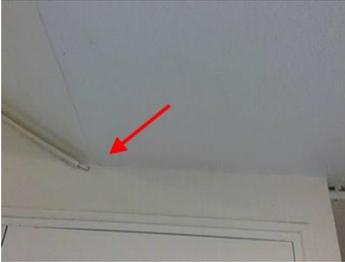
Palier 0	3	Plafond	Oui Rez de chaussée - Palier 0 : Plafond	<p><u>Identifiant:</u> ZPSO008</p> <p><u>Echantillon:</u> MA2203026831/P014, réf. labo.: 22EK022270-014 MA2203026831/P015, réf. labo.: 22EK022270-015 MA2203026831/P016, réf. labo.: 22EK022270-016</p> <p><u>Description:</u> Couche1: Peinture décorative (pailletées, gouttelettes...) + Couche2: Enduit à base de plâtre lissé ou taloché</p> <p><u>Composant de la construction:</u> 4 - Plafonds et faux plafonds - Plafonds</p> <p><u>Partie à sonder:</u> Couche1: Peinture décorative (pailletées, gouttelettes...) + Couche2: Enduit à base de plâtre lissé ou taloché</p> <p><u>Justificatif:</u> Après analyse en laboratoire</p>	<p><u>Analyse:</u> P014</p> <p><u>Partie analysée par le laboratoire:</u> - Matériau de type peinture (blanc) ; matériau semi-dur de type enduit (blanc) ; matériau dur de type mortier, béton, chape (gris) en traces : Absence d'amiante</p>

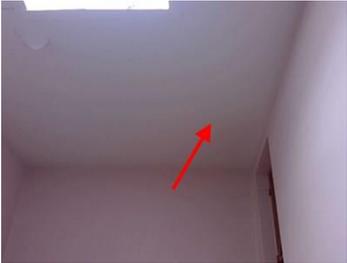
Demi- Palier 4	10	Plafond	Oui 4ème étage - Demi- Palier 4 : Plafond	<p><b>Identifiant:</b> ZPSO008 <b>Echantillon:</b> MA2203026831/P014, réf. labo.: 22EK022270-014 MA2203026831/P015, réf. labo.: 22EK022270-015 MA2203026831/P016, réf. labo.: 22EK022270-016 <b>Description:</b> Couche1: Peinture décorative (pailletées, gouttelettes...) + Couche2: Enduit à base de plâtre lissé ou taloché <b>Composant de la construction:</b> 4 - Plafonds et faux plafonds - Plafonds <b>Partie à sonder:</b> Couche1: Peinture décorative (pailletées, gouttelettes...) + Couche2: Enduit à base de plâtre lissé ou taloché <b>Justificatif:</b> Après analyse en laboratoire</p>	<p><b>Analyse:</b> P016 <b>Partie analysée par le laboratoire:</b> - Matériau de type système d'enduit peinture (blanc) ; matériau dur de type mortier, béton, chape (gris) en traces : Absence d'amiante</p>

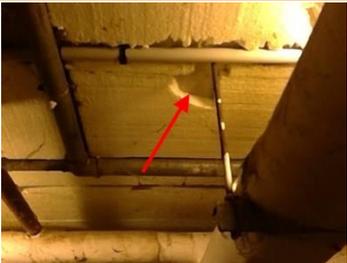
Localisation	n° de sondage	Zone	Prélèvement effectué / Sondage et extension	Echantillon	Analyse	Photo
Cave	1	Plafond	Oui Sous-Sol - Cave : Plafond	<p><b>Identifiant:</b> ZPSO009 <b>Réf. échantillon:</b> MA2203026831/P017 <b>Réf. laboratoire:</b> 22EK022270-017 <b>Description:</b> Colle de polystyrene <b>Composant de la construction:</b> 4 - Plafonds et faux plafonds - Plafonds <b>Partie à sonder:</b> Colle de polystyrene <b>Justificatif:</b> Après analyse en laboratoire</p>	<p><b>Analyse:</b> P017 <b>Partie analysée par le laboratoire:</b> - Matériau de type polystyrène (blanc) ; matériau de type colle (beige) : Absence d'amiante</p>
