# Pré-rapport de Repérage des matériaux et produits contenant de l'amiante avant réalisation de travaux dans un immeuble bâti

**Numéro de dossier :** MA2203026856  
**Date d'intervention :** 07/03/2022

15 SQUARE BEAUREGARD  
 77140 NEMOURS  
 CAGE D'ESCALIER

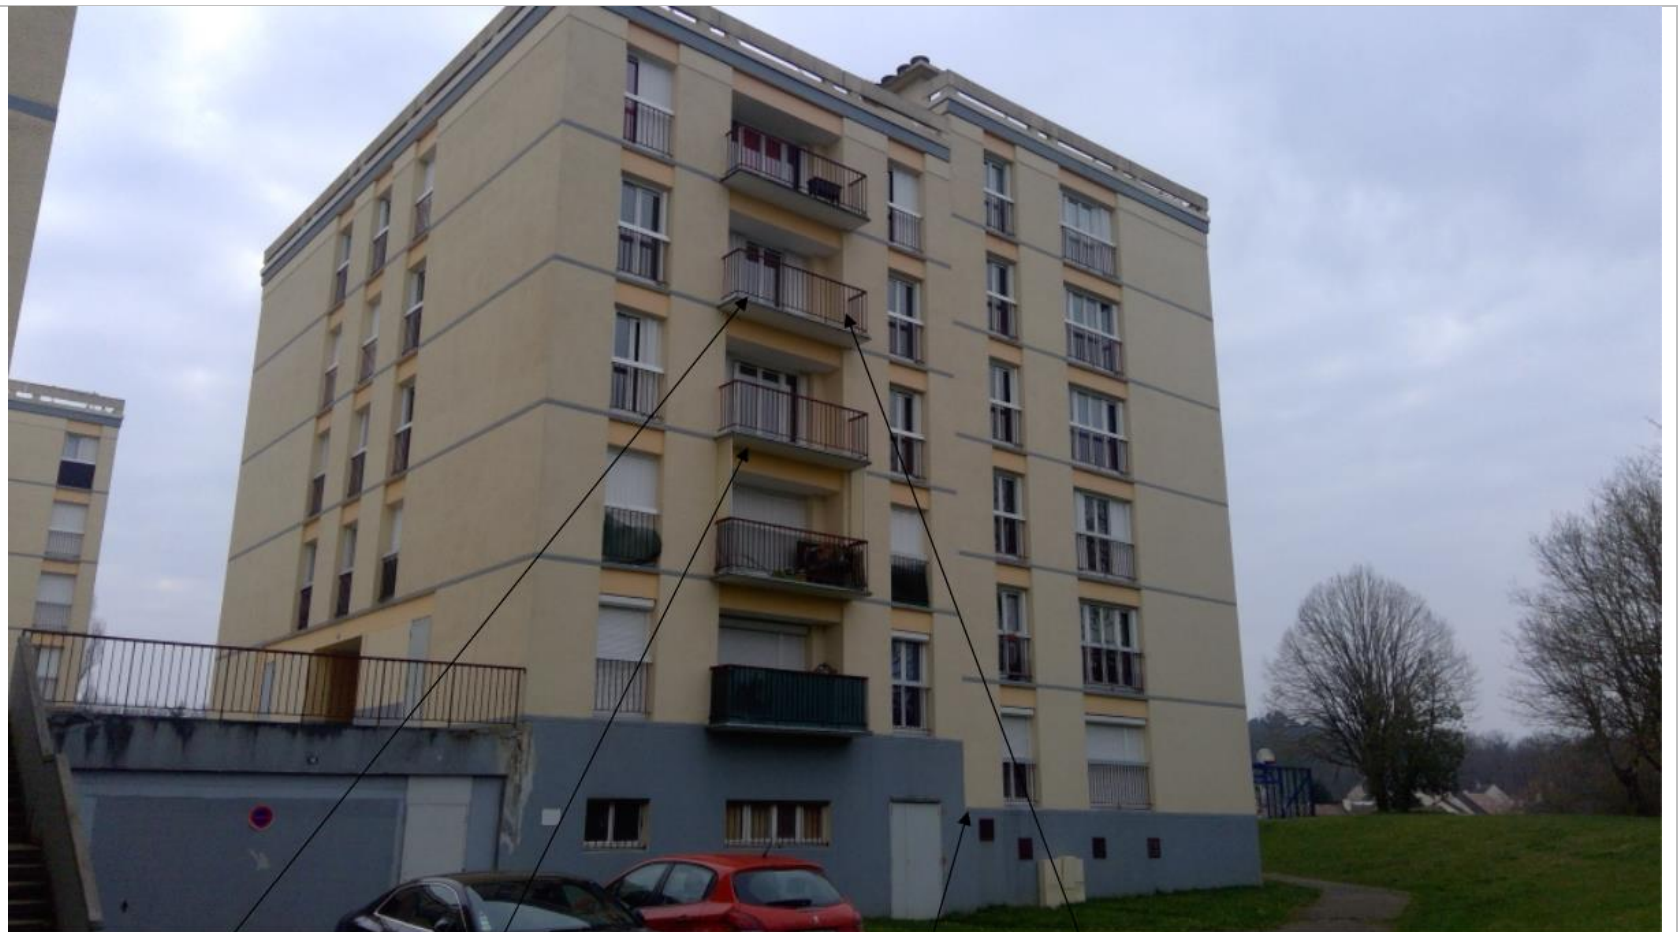
**Façade Ouest**

**P026**  
(cf. tableau des analyses)

**P025**  
(cf. tableau des analyses)

**P003**  
(cf. tableau des analyses)

**P009**  
(cf. tableau des analyses)

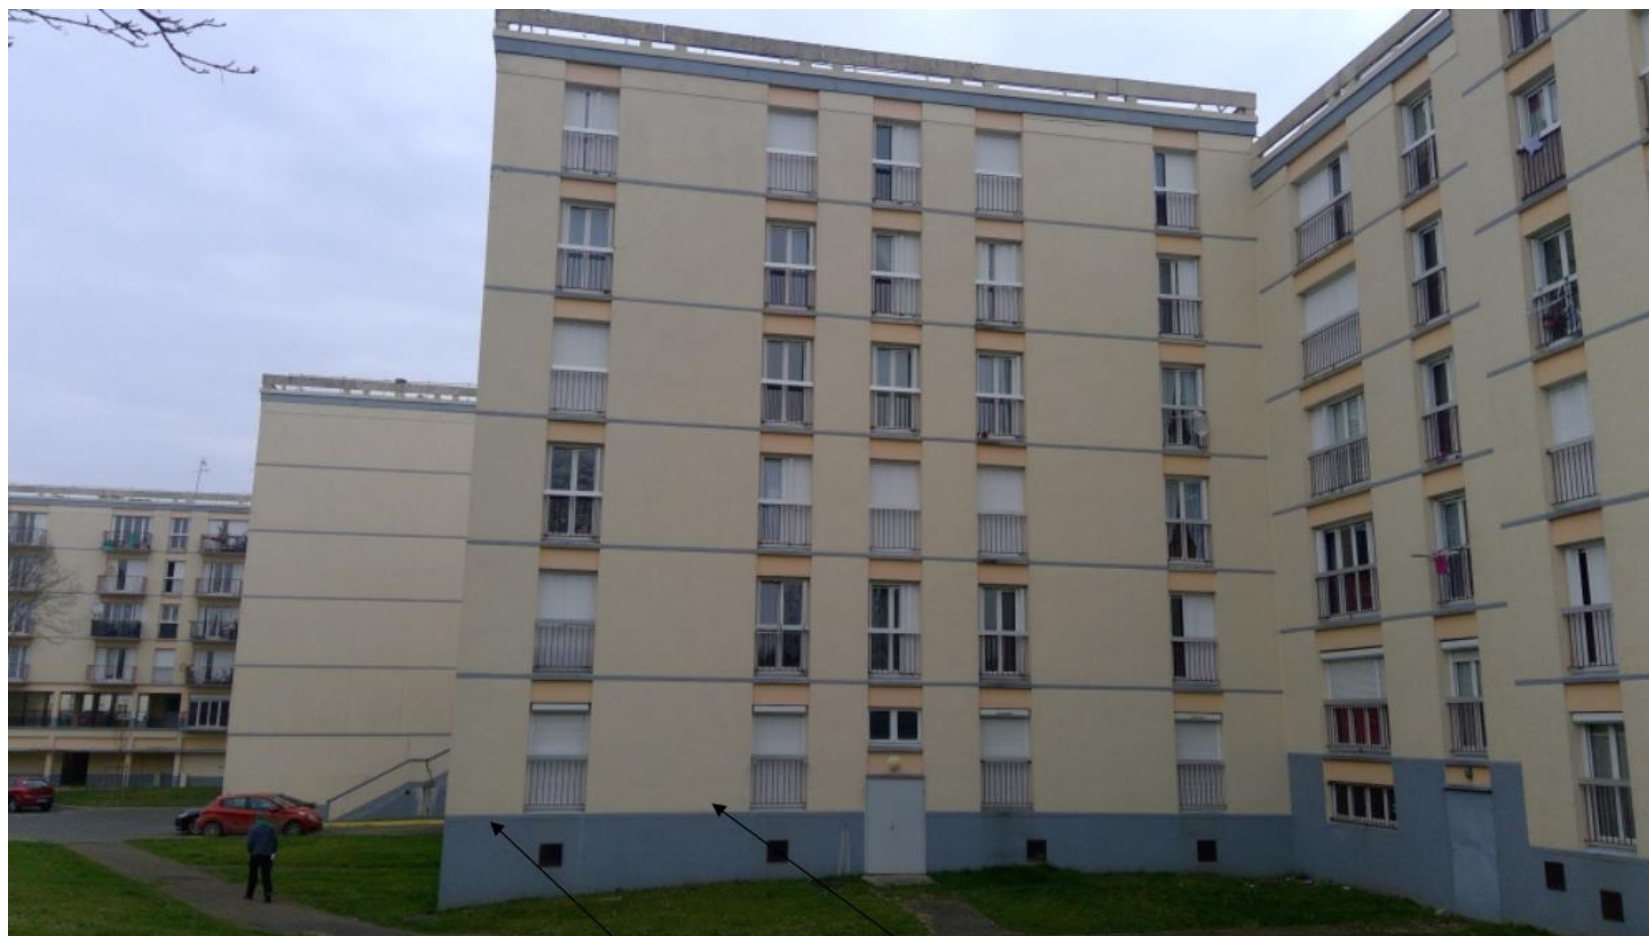
**Façade Sud**

**P004**  
(cf. tableau des analyses)

**P007**  
(cf. tableau des analyses)

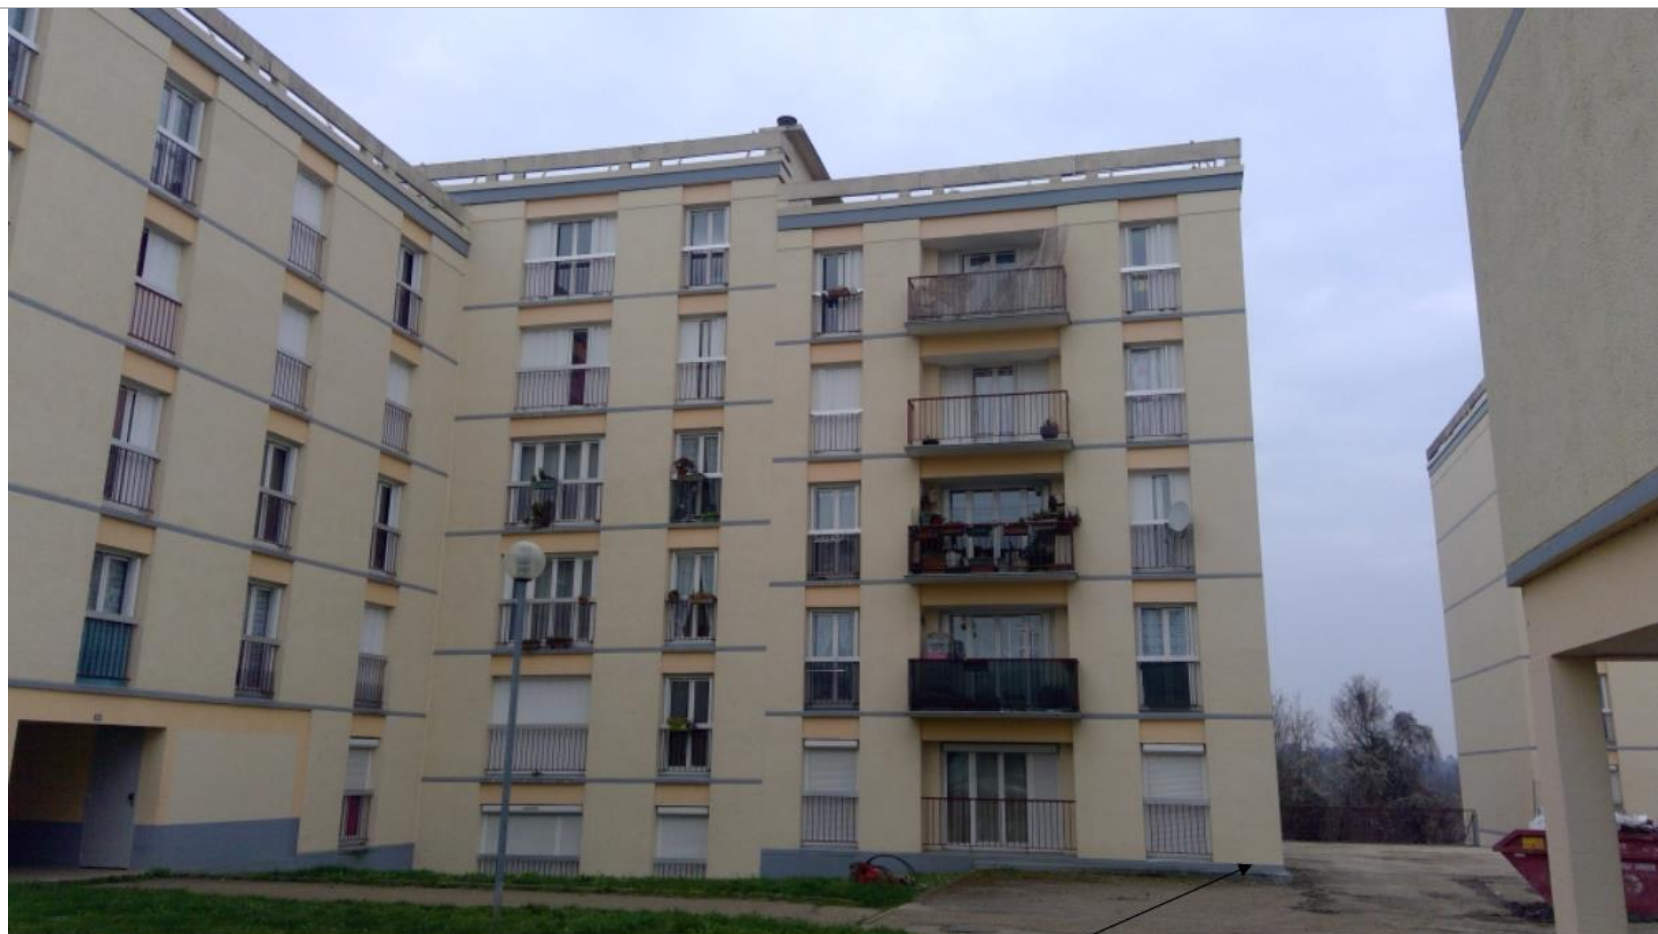
**Façade Est**

**P002**  
(cf. tableau des analyses)
