## Pré-Rapport de repérage des matériaux et produits contenant de l'amiante avant réalisation de travaux dans un immeuble bâti

Numéro de dossier : MA2203026845  
Date d'édition: 31/03/2022

17 SQUARE BEAUREGARD  
77140 NEMOURS

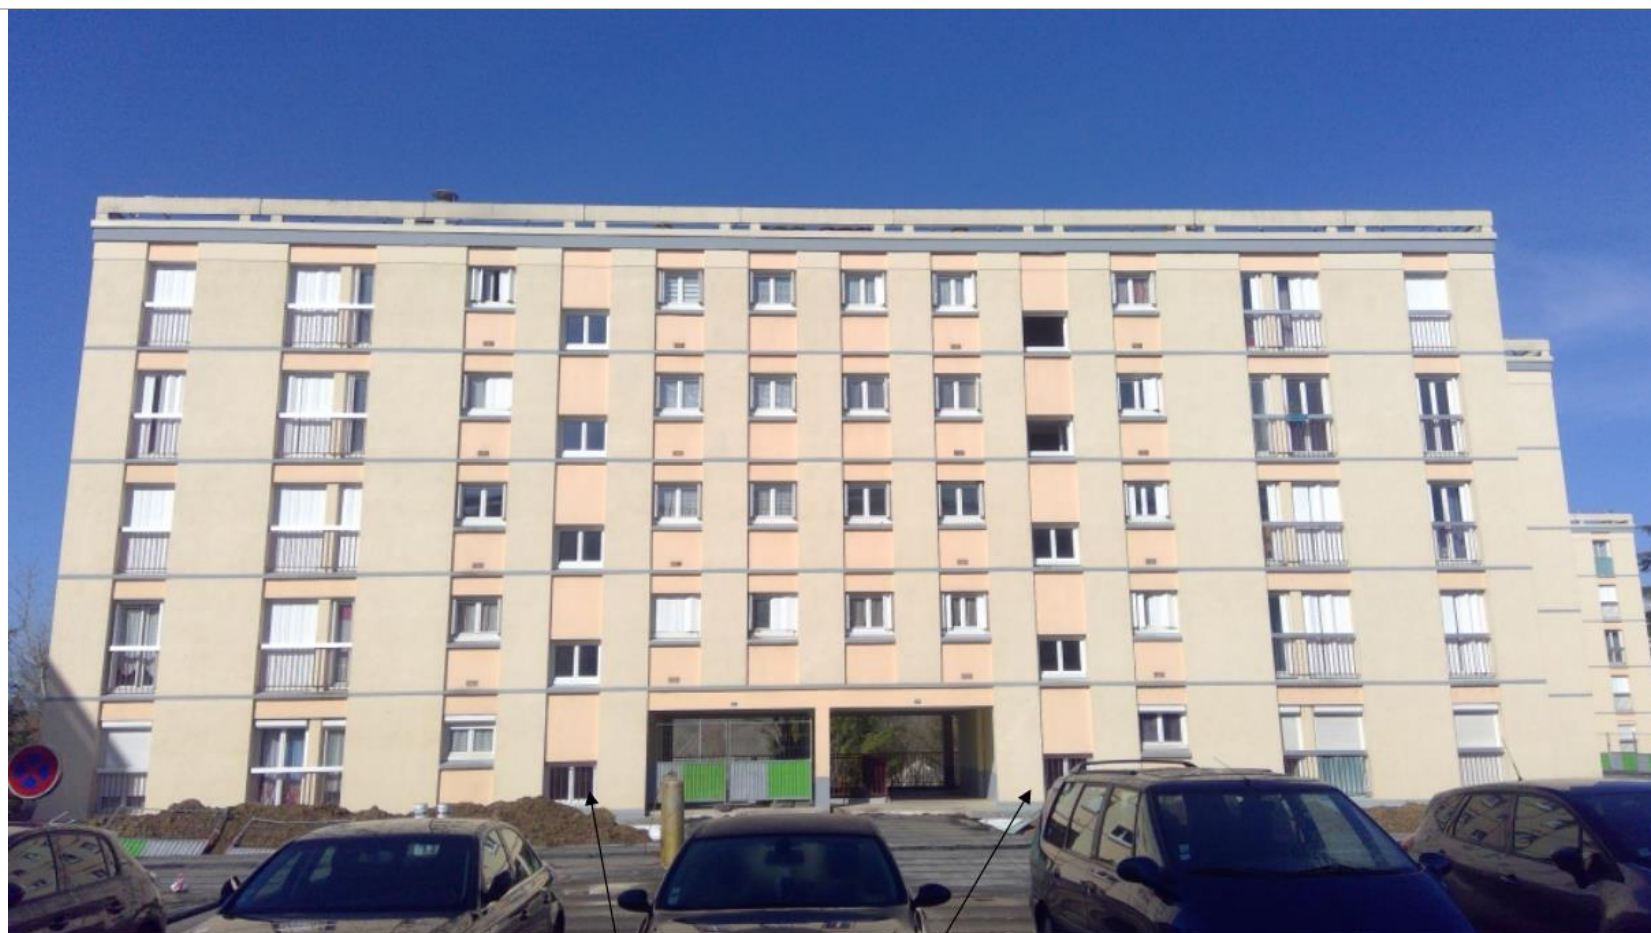
**Façade est**

**P014**  
(cf. tableau des analyses)

**P003**  
(cf. tableau des analyses)

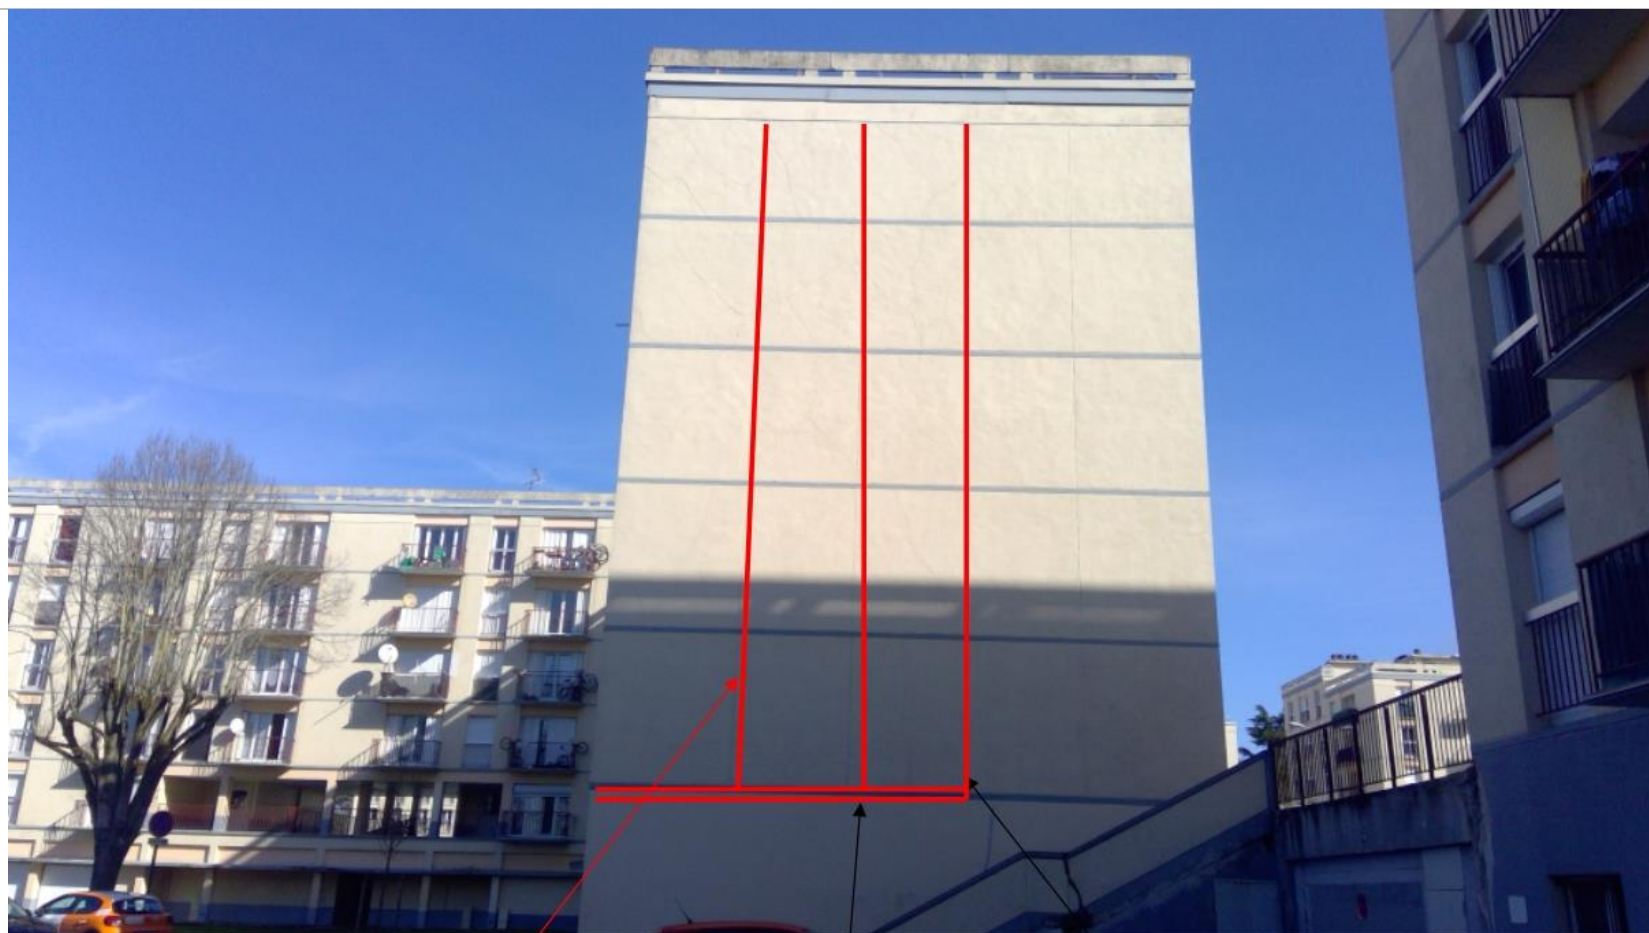
**Façade Sud**

ZPSO002 Joint de dilatation

**P002**  
(cf. tableau des analyses)

**P018**  
(cf. tableau des analyses)

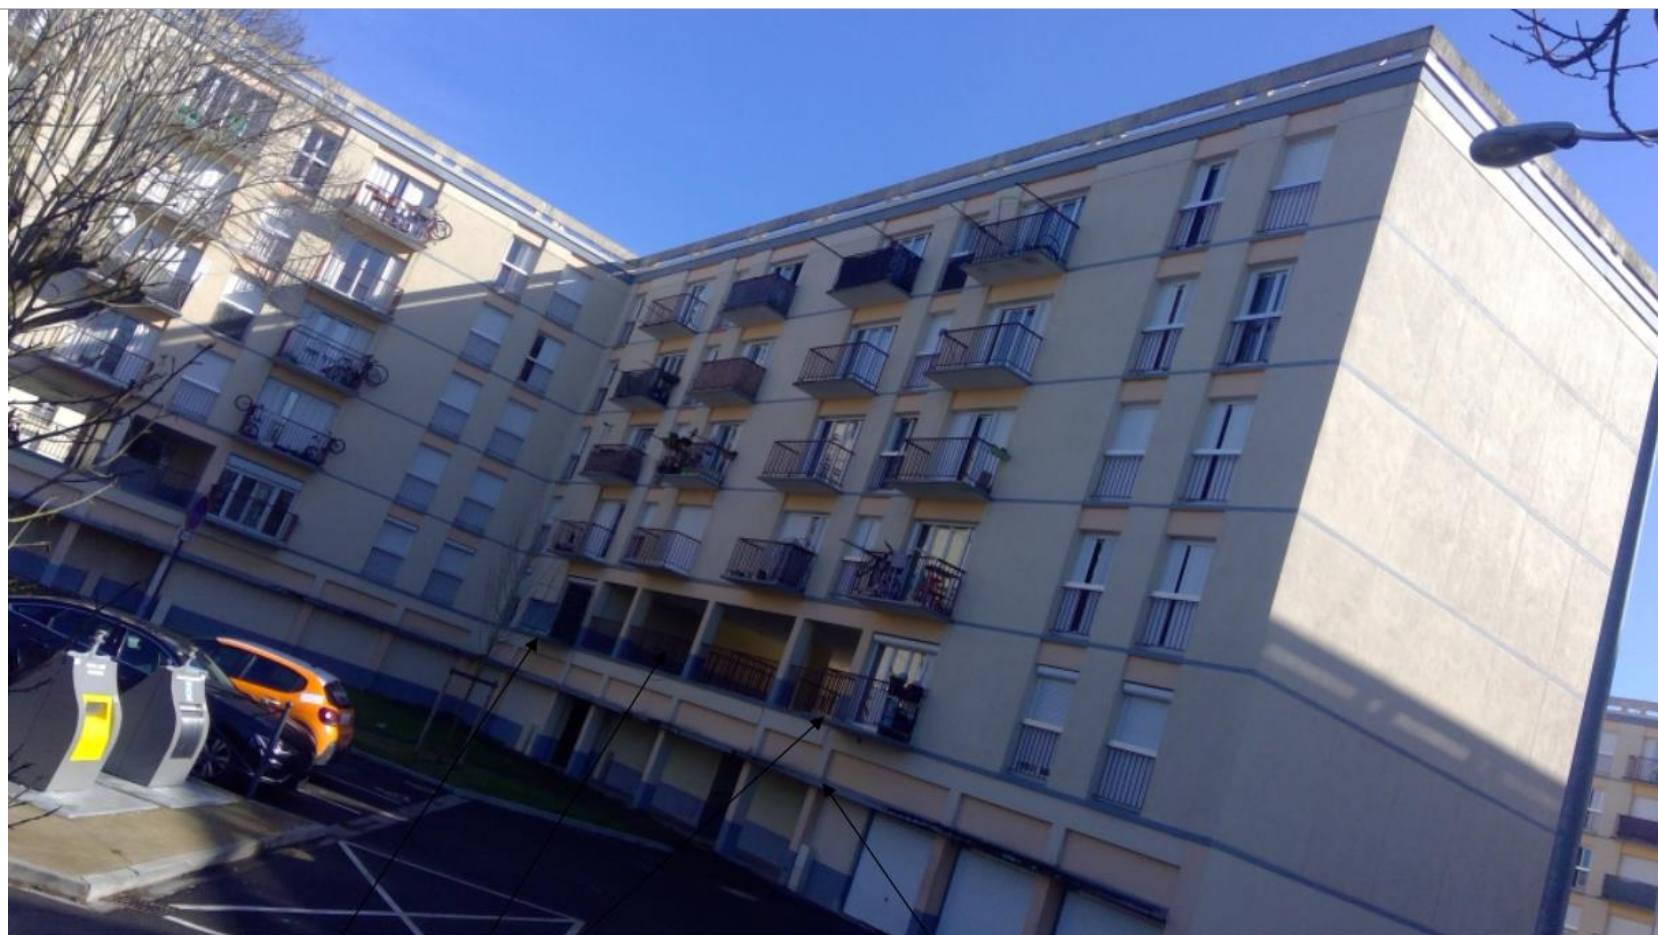
**Façade Ouest**

**P016**  
(cf. tableau des analyses)

**P015**  
(cf. tableau des analyses)

**P017**  
(cf. tableau des analyses)

**P004**  
(cf. tableau des analyses)

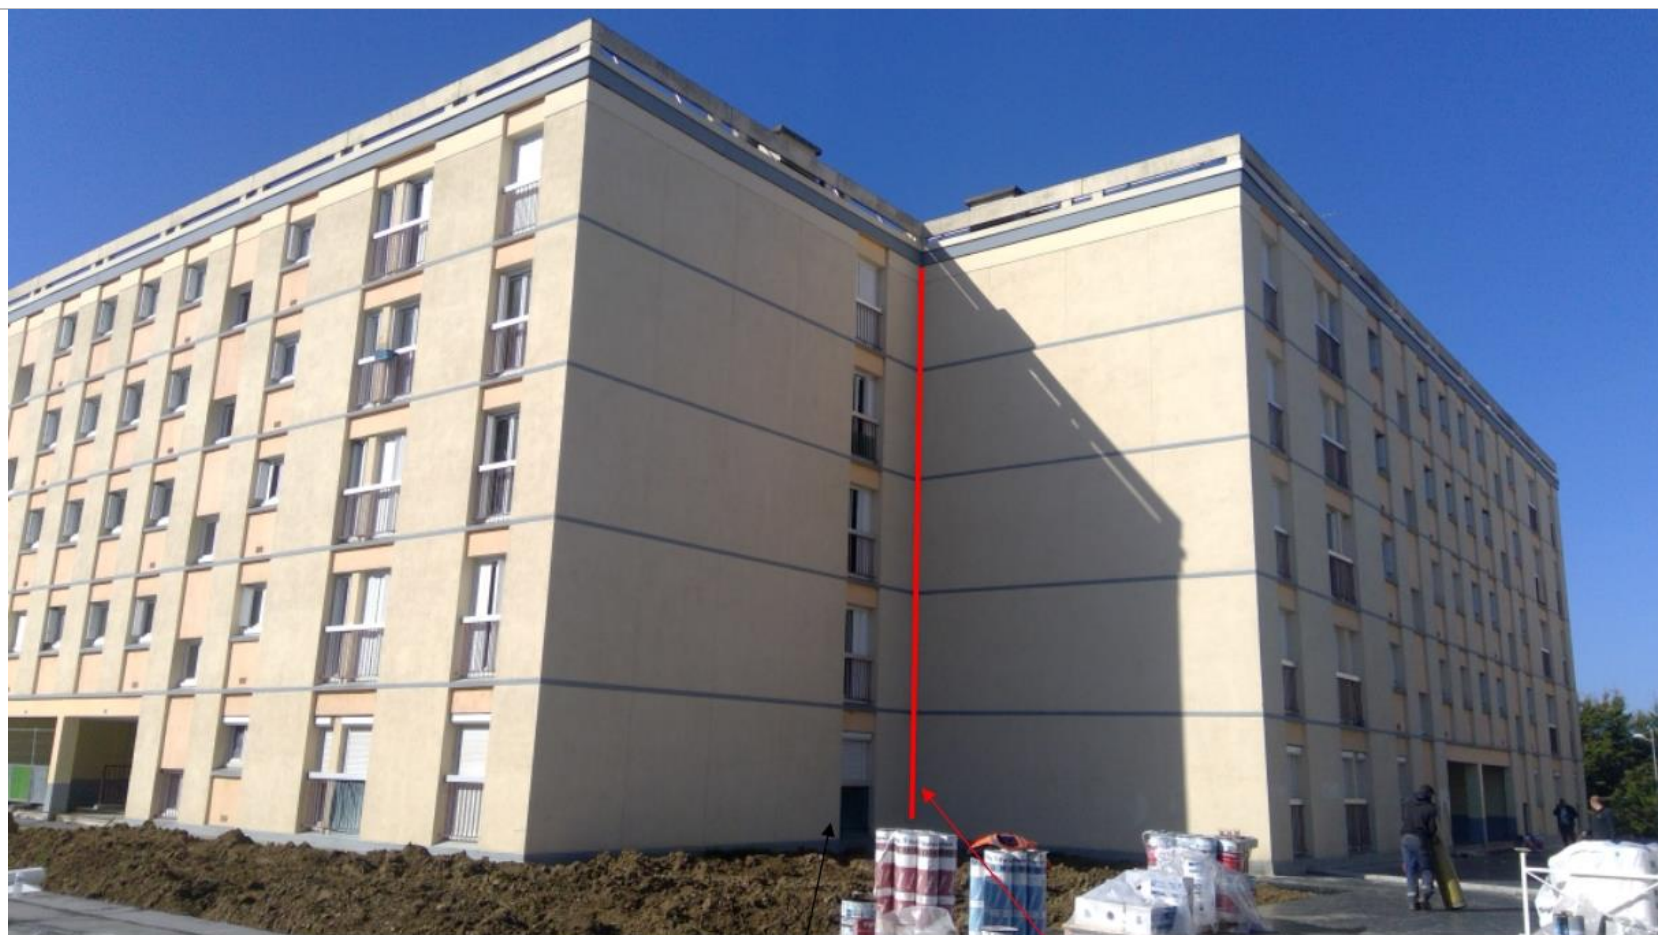
**Façade Nord**

**P001**  
(cf. tableau des analyses)

**a P005 Joint de dilatation**  
(cf. tableau des analyses)

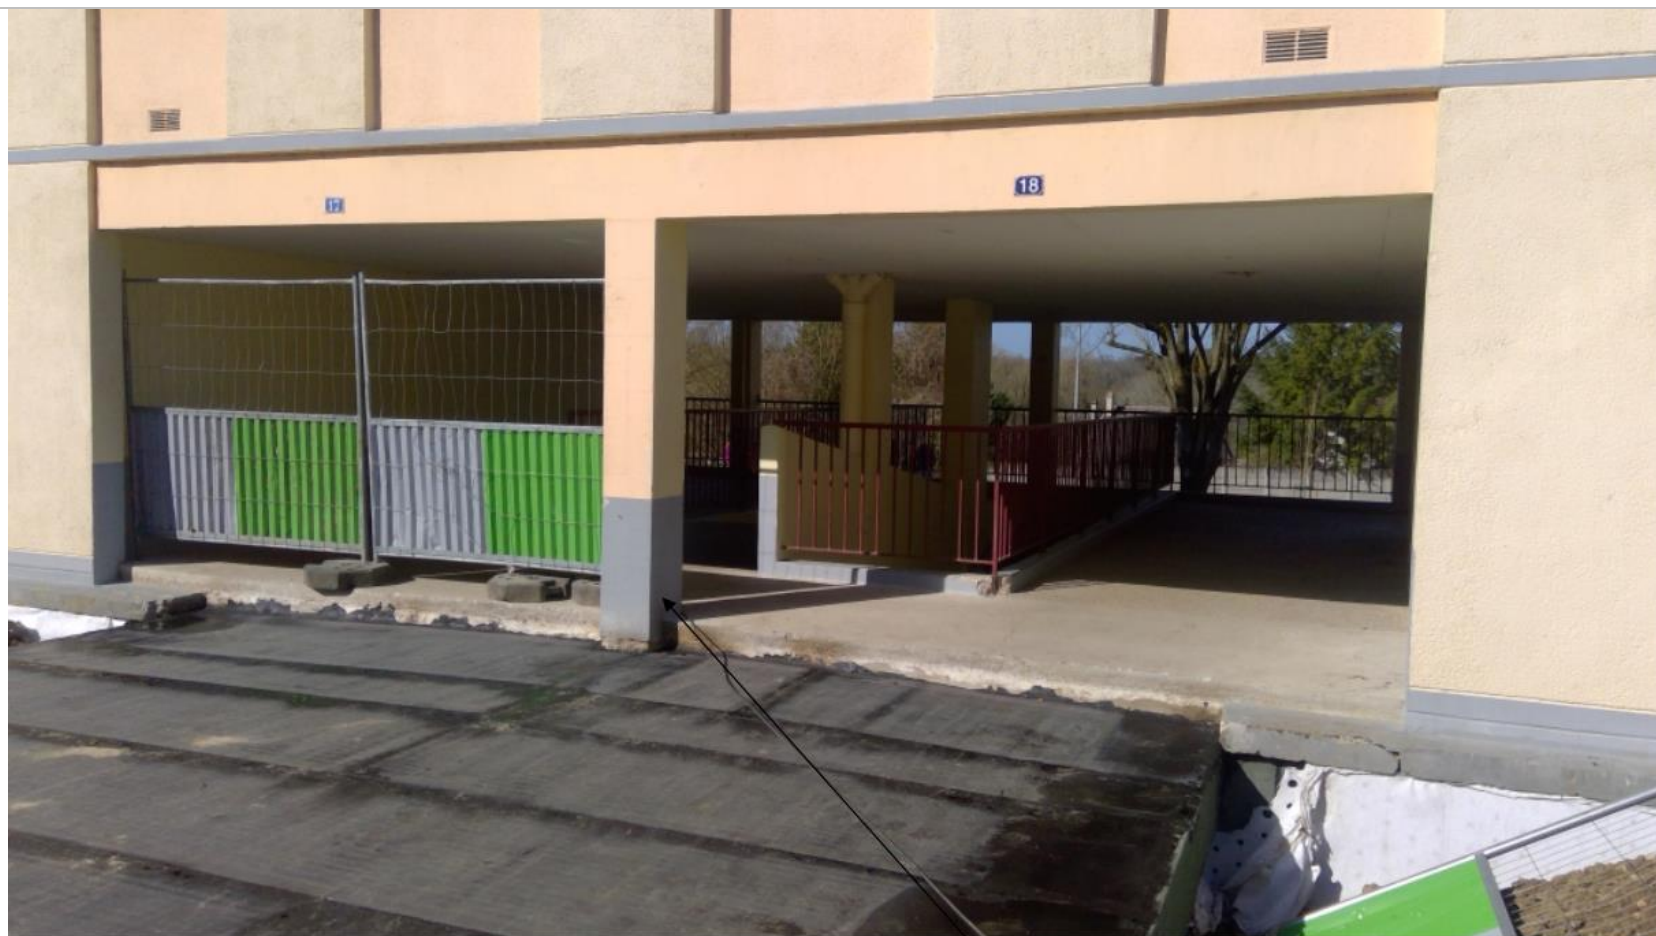
**Porche**

**P006**  
(cf. tableau des analyses)

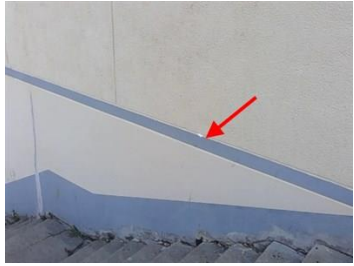
Façade Sud	2	Façade	Oui Extérieur - Façade Sud : Façade	<p><u>Identifiant:</u> ZPSO001</p> <p><u>Echantillon:</u> MA2203026845/P001, réf. labo.: 22EK025269-001 MA2203026845/P002, réf. labo.: 22EK025269-002 MA2203026845/P003, réf. labo.: 22EK025269-003 MA2203026845/P004, réf. labo.: 22EK025269-004</p> <p><u>Description:</u> Enduit extérieur (projeté, lissé ou taloché)</p> <p><u>Composant de la construction:</u> 2 - Parois verticales extérieures et Façades - Façades lourdes y compris poteaux</p> <p><u>Partie à sonder:</u> Enduit extérieur (projeté, lissé ou taloché)</p> <p><u>Justificatif:</u> Après analyse en laboratoire</p>	<p><u>Analyse:</u> P002</p> <p><u>Partie analysée par le laboratoire:</u> - Matériau de type système d'enduit peinture (beige) ; matériau semi-dur de type ciment (gris) ; matériau dur de type mortier, béton, chape (gris) : Absence d'amiante</p>

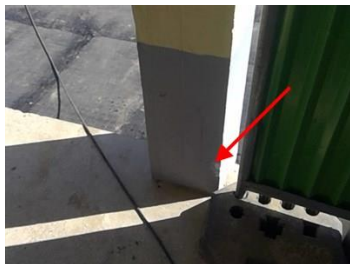
Localisation	n° de sondage	Zone	Prélèvement effectué / Sondage et extension	Echantillon	Analyse	Photo
Porche	1	Poteau	Oui Extérieur - Porche : Poteau	<p><u>Identifiant:</u> ZPSO003  <u>Réf. échantillon:</u> MA2203026845/P006  <u>Réf. laboratoire:</u> 22EK025269-006  <u>Description:</u> Couche1: Enduit extérieur (projeté, lissé ou taloché) + Couche2: Colle (faïence, pate de verre, carrelage) + Couche3: Joint (faïence, pate de verre, carrelage)  <u>Composant de la construction:</u> 2 - Parois verticales extérieures et Façades - Façades lourdes y compris poteaux  <u>Partie à sonder:</u> Couche1: Enduit extérieur (projeté, lissé ou taloché) + Couche2: Colle (faïence, pate de verre, carrelage) + Couche3: Joint (faïence, pate de verre, carrelage)  <u>Justificatif:</u> Après analyse en laboratoire</p>	<p><u>Analyse:</u>  P006  <u>Partie analysée par le laboratoire:</u>  - Matériau dur de type carrelage, faïence (beige) ; matériau dur de type ciment-colle (gris) ; matériau de type système d'enduit peinture (gris)  : Absence d'amiante</p>

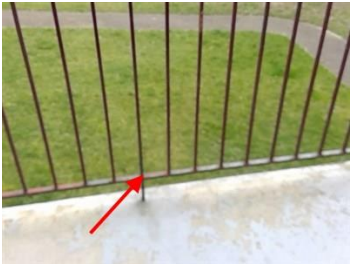
ZPSO008 : Peinture décorative						
Niveau : Extérieur						
Localisation	n° de sondage	Zone	Prélèvement effectué / Sondage et extension	Echantillon	Analyse	Photo
Façade Est	1	Garde corps	Oui Extérieur - Façade Est : Garde corps	<p><u>Identifiant:</u> ZPSO008</p> <p><u>Echantillon:</u> MA2203026845/P014, réf. labo.: 22EK025269-014 MA2203026845/P015, réf. labo.: 22EK025269-015</p> <p><u>Description:</u> Peinture décorative</p> <p><u>Composant de la construction:</u> 2 - Parois verticales extérieures et Façades - Menuiseries extérieures</p> <p><u>Partie à sonder:</u> Peinture décorative</p> <p><u>Justificatif:</u> Après analyse en laboratoire</p>	<p><u>Analyse:</u> P014</p> <p><u>Partie analysée par le laboratoire:</u> - Matériau de type système d'enduit peinture (rouge) : Absence d'amiante</p>

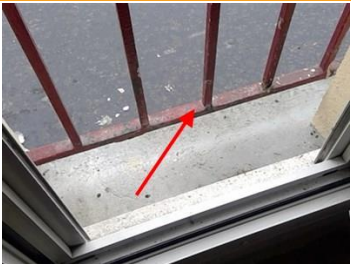
Façade Ouest	2	Garde corps	Oui Extérieur - Façade Nord : Garde corps	<p><u>Identifiant:</u> ZPSO008</p> <p><u>Echantillon:</u> MA2203026845/P014, réf. labo.: 22EK025269-014 MA2203026845/P015, réf. labo.: 22EK025269-015</p> <p><u>Description:</u> Peinture décorative</p> <p><u>Composant de la construction:</u> 2 - Parois verticales extérieures et Façades - Menuiseries extérieures</p> <p><u>Partie à sonder:</u> Peinture décorative</p> <p><u>Justificatif:</u> Après analyse en laboratoire</p>	<p><u>Analyse:</u> P015</p> <p><u>Partie analysée par le laboratoire:</u> - Matériau de type système d'enduit peinture (rouge) : Absence d'amiante</p>

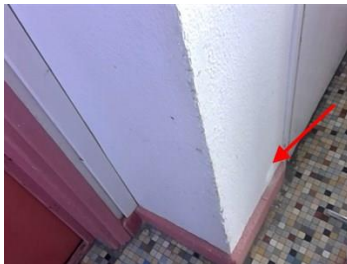
Hall	2	Cloison	Oui Rez de chaussée - Hall : Mur C	<p><u>Identifiant:</u> ZPSO005</p> <p><u>Echantillon:</u> MA2203026845/P009, réf. labo.: 22EK025269-009 MA2203026845/P010, réf. labo.: 22EK025269-010</p> <p><u>Description:</u> Couche1: Peinture décorative (pailletées, gouttelettes, ...) + Couche2: Enduit à base de plâtre lissé ou taloché</p> <p><u>Composant de la construction:</u> 3 - Parois verticales intérieures - Revêtements de murs, poteaux, cloisons, gaines, coffres + 3 - Parois verticales intérieures - Murs et cloisons maçonnés</p> <p><u>Partie à sonder:</u> Couche1: Peinture décorative (pailletées, gouttelettes, ...) + Couche2: Enduit à base de plâtre lissé ou taloché</p> <p><u>Justificatif:</u> Après analyse en laboratoire</p>	<p><u>Analyse:</u> P009</p> <p><u>Partie analysée par le laboratoire:</u> - Matériau de type système d'enduit peinture (rose) ; matériau semi-dur de type plâtre (blanc) + (beige) ; matériau dur de type mortier, béton, chape (gris) : Absence d'amiante</p>

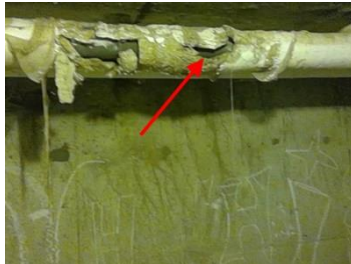
Localisation	n° de sondage	Zone	Prélèvement effectué / Sondage et extension	Echantillon	Analyse	Photo
Pièce	1	Plafond	Oui Sous-Sol - Pièce : Plafond	<u>Identifiant:</u> ZPSO014 <u>Réf. échantillon:</u> MA2203026845/P024 <u>Réf. laboratoire:</u> 22EK025269-021 <u>Description:</u> Calorifuge (tresses, coquilles, matelas...) <u>Composant de la construction:</u> 6 - Conduits et accessoires intérieurs - Conduits de fluides (air, eau, vapeur, fumée, échappement, autres fluides) <u>Partie à sonder:</u> Calorifuge (tresses, coquilles, matelas...) <u>Justificatif:</u> Après analyse en laboratoire	<u>Analyse:</u> P024 <u>Partie analysée par le laboratoire:</u> - Phase 1 Matériau semi-dur (blanc) Absence d'amiante - Phase 2 Matériau de type maillage de fibres (beige) Absence d'amiante - Phase 3 Matériau fibreux de type isolant (beige) Absence d'amiante
