Pré-Rapport de repérage des matériaux et produits contenant de l'amiante avant réalisation de travaux dans un immeuble bâti

Numéro de dossier : MA2203030765
Date d'édition: 24/03/2022

18 SQUARE BEAUREGARD
77140 NEMOURS

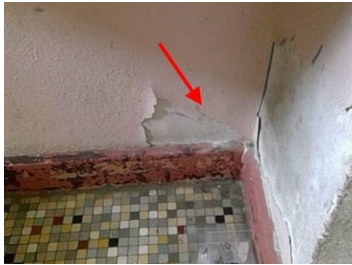
Hall	3	Mur de refend	Oui Rez de chaussée - Hall : Mur F	<p><u>Identifiant:</u> ZPSO001 <u>Echantillon:</u> MA2203030765/P001, réf. labo.: 22EK025265-001 MA2203030765/P002, réf. labo.: 22EK025265-002 MA2203030765/P003, réf. labo.: 22EK025265-003 <u>Description:</u> Couche1: Peinture décorative (paillétées, gouttelettes, ...) + Couche2: Enduit à base de plâtre lissé ou taloché + Couche3: Enduit à base de ciment lissé ou taloché <u>Composant de la construction:</u> 3 - Parois verticales intérieures - Revêtements de murs, poteaux, cloisons, gaines, coffres + 3 - Parois verticales intérieures - Murs et cloisons maçonnés <u>Partie à sonder:</u> Couche1: Peinture décorative (paillétées, gouttelettes, ...) + Couche2: Enduit à base de plâtre lissé ou taloché + Couche3: Enduit à base de ciment lissé ou taloché <u>Justificatif:</u> Après analyse en laboratoire</p>	<p><u>Analyse:</u> P001 <u>Partie analysée par le laboratoire:</u> - Matériau de type système d'enduit peinture (rose) : Absence d'amiante</p>

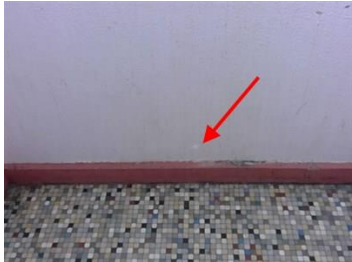
Cage d'escalier	8	Mur de refend	Oui 2ème étage - Cage d'escalier : Mur C	<p><u>Identifiant:</u> ZPSO001 <u>Echantillon:</u> MA2203030765/P001, réf. labo.: 22EK025265-001 MA2203030765/P002, réf. labo.: 22EK025265-002 MA2203030765/P003, réf. labo.: 22EK025265-003 <u>Description:</u> Couche1: Peinture décorative (pailetées, gouttelettes, ...) + Couche2: Enduit à base de plâtre lissé ou taloché + Couche3: Enduit à base de ciment lissé ou taloché <u>Composant de la construction:</u> 3 - Parois verticales intérieures - Revêtements de murs, poteaux, cloisons, gaines, coffres + 3 - Parois verticales intérieures - Murs et cloisons maçonnés <u>Partie à sonder:</u> Couche1: Peinture décorative (pailetées, gouttelettes, ...) + Couche2: Enduit à base de plâtre lissé ou taloché + Couche3: Enduit à base de ciment lissé ou taloché <u>Justificatif:</u> Après analyse en laboratoire</p>	<p><u>Analyse:</u> P002 <u>Partie analysée par le laboratoire:</u> - Matériau de type système d'enduit peinture (rose) ; matériau dur de type mortier, béton, chape (gris) : Absence d'amiante</p>

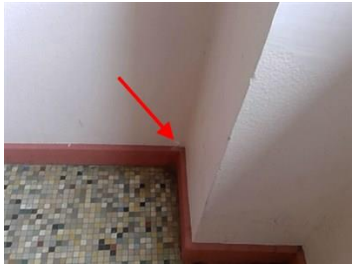
Palier	11	Mur de refend	Oui 4ème étage - Palier : Mur B	<p><u>Identifiant:</u> ZPSO001 <u>Echantillon:</u> MA2203030765/P001, réf. labo.: 22EK025265-001 MA2203030765/P002, réf. labo.: 22EK025265-002 MA2203030765/P003, réf. labo.: 22EK025265-003 <u>Description:</u> Couche1: Peinture décorative (paillétées, gouttelettes, ...) + Couche2: Enduit à base de plâtre lissé ou taloché + Couche3: Enduit à base de ciment lissé ou taloché <u>Composant de la construction:</u> 3 - Parois verticales intérieures - Revêtements de murs, poteaux, cloisons, gaines, coffres + 3 - Parois verticales intérieures - Murs et cloisons maçonnés <u>Partie à sonder:</u> Couche1: Peinture décorative (paillétées, gouttelettes, ...) + Couche2: Enduit à base de plâtre lissé ou taloché + Couche3: Enduit à base de ciment lissé ou taloché <u>Justificatif:</u> Après analyse en laboratoire</p>	<p><u>Analyse:</u> P003 <u>Partie analysée par le laboratoire:</u> - Matériau de type système d'enduit peinture (rose) ; matériau dur de type mortier, béton, chape (gris) : Absence d'amiante</p>

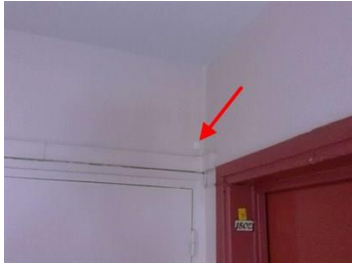
4	Cloison	Oui 2ème étage - Palier : Mur C	<p><u>Identifiant:</u> ZPSO006</p> <p><u>Echantillon:</u> MA2203030765/P010, réf. labo.: 22EK025265-010 MA2203030765/P011, réf. labo.: 22EK025265-011 MA2203030765/P012, réf. labo.: 22EK025265-012</p> <p><u>Description:</u> Couche1: Peinture décorative (pailletées, gouttelettes, ...) + Couche2: Enduit à base de plâtre lissé ou taloché</p> <p><u>Composant de la construction:</u> 3 - Parois verticales intérieures - Revêtements de murs, poteaux, cloisons, gaines, coffres + 3 - Parois verticales intérieures - Murs et cloisons maçonnés</p> <p><u>Partie à sonder:</u> Couche1: Peinture décorative (pailletées, gouttelettes, ...) + Couche2: Enduit à base de plâtre lissé ou taloché</p> <p><u>Justificatif:</u> Après analyse en laboratoire</p>	<p><u>Analyse:</u> P012</p> <p><u>Partie analysée par le laboratoire:</u> - Matériau de type système d'enduit peinture (rose) ; matériau dur de type mortier, béton, chape (gris) : Absence d'amiante</p>

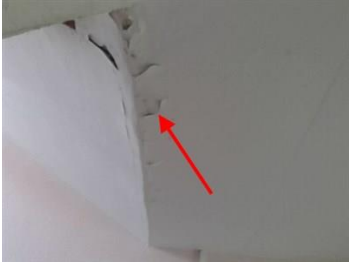
Localisation	n° de sondage	Zone	Prélèvement effectué / Sondage et extension	Echantillon	Analyse	Photo
Cage d'escalier	1	Plafond	Sondage et extension de la ZPSO du ou des prélèvement(s) : P005, P006, P007	<p><u>Identifiant:</u> ZPSO003</p> <p><u>Echantillon:</u> MA2203030765/P005, réf. labo.: 22EK025265-005 MA2203030765/P006, réf. labo.: 22EK025265-006 MA2203030765/P007, réf. labo.: 22EK025265-007</p> <p><u>Description:</u> Couche1: Peinture décorative (pailletées, gouttelettes...) + Couche2: Enduit à base de plâtre lissé ou taloché</p> <p><u>Composant de la construction:</u> 4 - Plafonds et faux plafonds - Plafonds</p> <p><u>Partie à sonder:</u> Couche1: Peinture décorative (pailletées, gouttelettes...) + Couche2: Enduit à base de plâtre lissé ou taloché</p> <p><u>Justificatif:</u> Après analyse en laboratoire</p>	<p><u>Analyse:</u> P005, P006, P007</p>	Idem photo : P005; P006; P007
Hall	2	Plafond	Oui Rez de chaussée - Hall : Plafond	<p><u>Identifiant:</u> ZPSO003</p> <p><u>Echantillon:</u> MA2203030765/P005, réf. labo.: 22EK025265-005 MA2203030765/P006, réf. labo.: 22EK025265-006 MA2203030765/P007, réf. labo.: 22EK025265-007</p> <p><u>Description:</u> Couche1: Peinture décorative (pailletées, gouttelettes...) + Couche2: Enduit à base de plâtre lissé ou taloché</p> <p><u>Composant de la construction:</u> 4 - Plafonds et faux plafonds - Plafonds</p> <p><u>Partie à sonder:</u> Couche1: Peinture décorative (pailletées, gouttelettes...) + Couche2: Enduit à base de plâtre lissé ou taloché</p> <p><u>Justificatif:</u> Après analyse en laboratoire</p>	<p><u>Analyse:</u> P005</p> <p><u>Partie analysée par le laboratoire:</u> - Phase 1 Matériau de type peinture (blanc) ; matériau semi-dur de type enduit (blanc) ; matériau semi-dur de type plâtre (blanc) ; matériau (marron) en traces Absence d'amiante - Phase 2 Matériau semi-dur de type plâtre (blanc) Absence d'amiante</p>

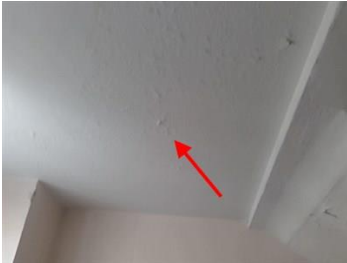
Cage d'escalier	7	Plafond	Oui 2ème étage - Cage d'escalier : Plafond	<p><u>Identifiant:</u> ZPSO003 <u>Echantillon:</u> MA2203030765/P005, réf. labo.: 22EK025265-005 MA2203030765/P006, réf. labo.: 22EK025265-006 MA2203030765/P007, réf. labo.: 22EK025265-007 <u>Description:</u> Couche1: Peinture décorative (pailletées, gouttelettes...) + Couche2: Enduit à base de plâtre lissé ou taloché <u>Composant de la construction:</u> 4 - Plafonds et faux plafonds - Plafonds <u>Partie à sonder:</u> Couche1: Peinture décorative (pailletées, gouttelettes...) + Couche2: Enduit à base de plâtre lissé ou taloché <u>Justificatif:</u> Après analyse en laboratoire</p>	<p><u>Analyse:</u> P006 <u>Partie analysée par le laboratoire:</u> - Matériau de type système d'enduit peinture (blanc) : Absence d'amiante</p>

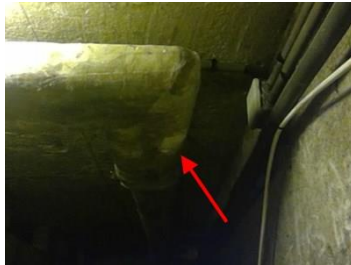
Localisation	n° de sondage	Zone	Prélèvement effectué / Sondage et extension	Echantillon	Analyse	Photo
Cave	1	Plafond	Oui Sous-Sol - Cave : Plafond	<u>Identifiant:</u> ZPSO005 <u>Réf. échantillon:</u> MA2203030765/P009 <u>Réf. laboratoire:</u> 22EK025265-009 <u>Description:</u> Calorifuge (tresses, coquilles, matelas...) <u>Composant de la construction:</u> 6 - Conduits et accessoires intérieurs - Conduits de fluides (air, eau, vapeur, fumée, échappement, autres fluides) <u>Partie à sonder:</u> Calorifuge (tresses, coquilles, matelas...) <u>Justificatif:</u> Après analyse en laboratoire	<u>Analyse:</u> P009 <u>Partie analysée par le laboratoire:</u> - Phase 2 Matériau (gris) en traces ; matériau de type maillage de fibres et liant (blanc) ; matériau fibreux de type isolant (beige) en traces Absence d'amiante - Phase 3 Matériau fibreux de type isolant (beige) Absence d'amiante
