## Pré-rapport de repérage des matériaux et produits contenant de l'amiante avant réalisation de travaux dans un immeuble bâti

Numéro de dossier : MA2203026860  
Date d'édition: 29/03/2022

19 SQUARE BEAUREGARD  
77140 NEMOURS

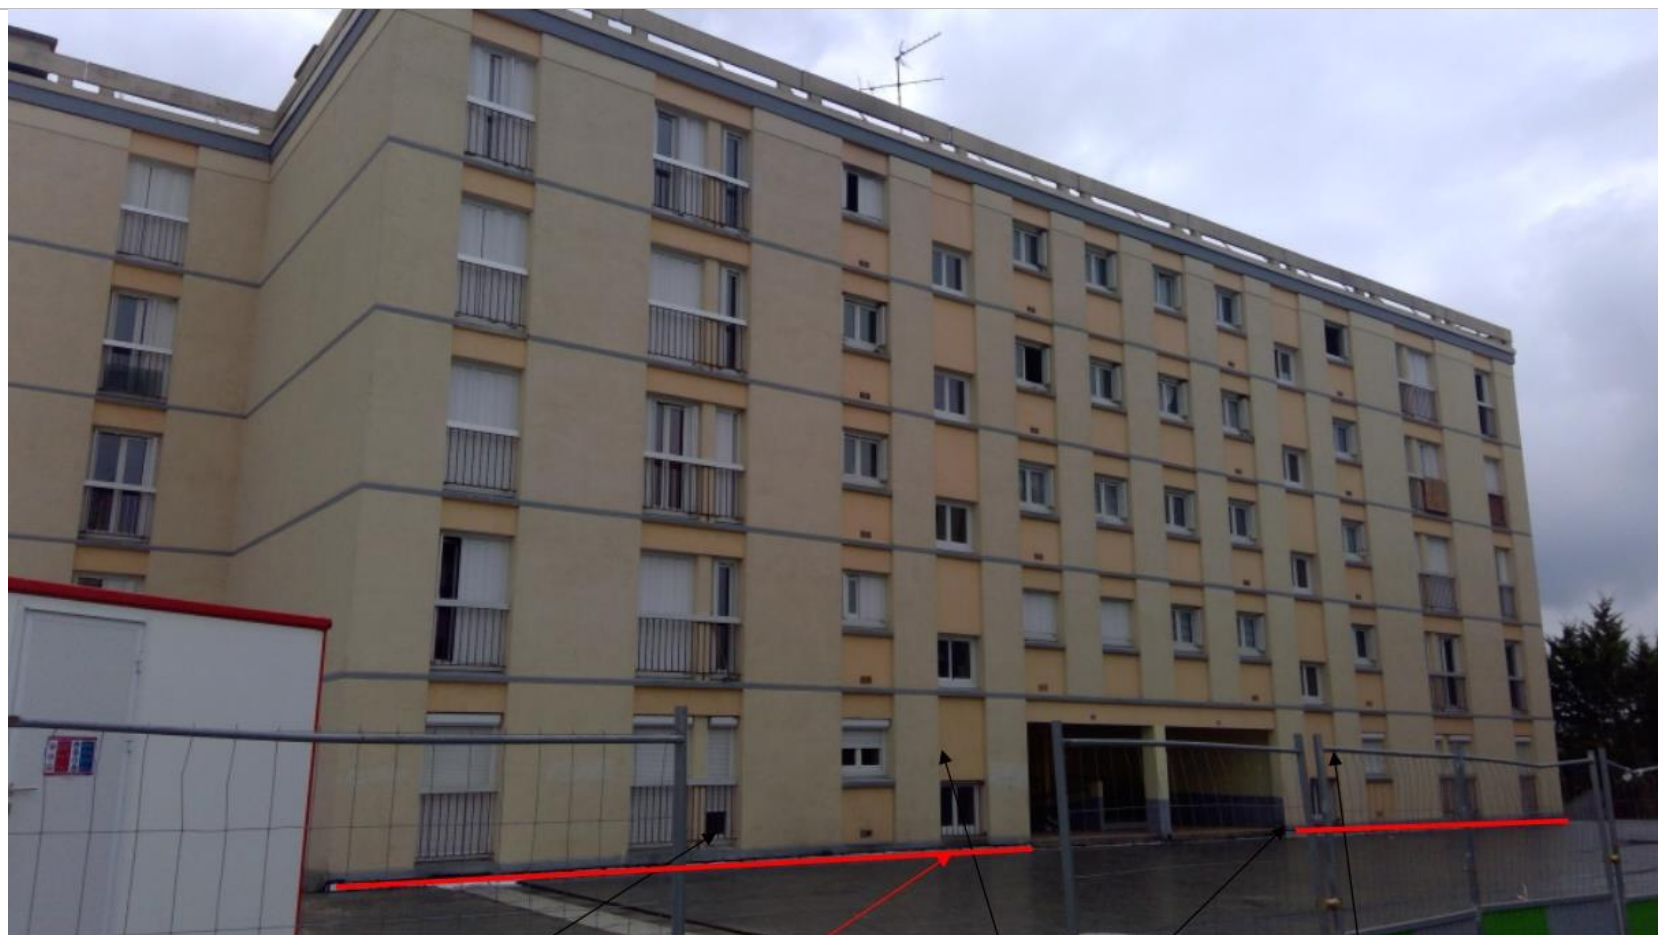
P021  
(cf. tableau des analyses)  
**Façade Nord**

P005 Joint de dilatation  
(cf. tableau des analyses)

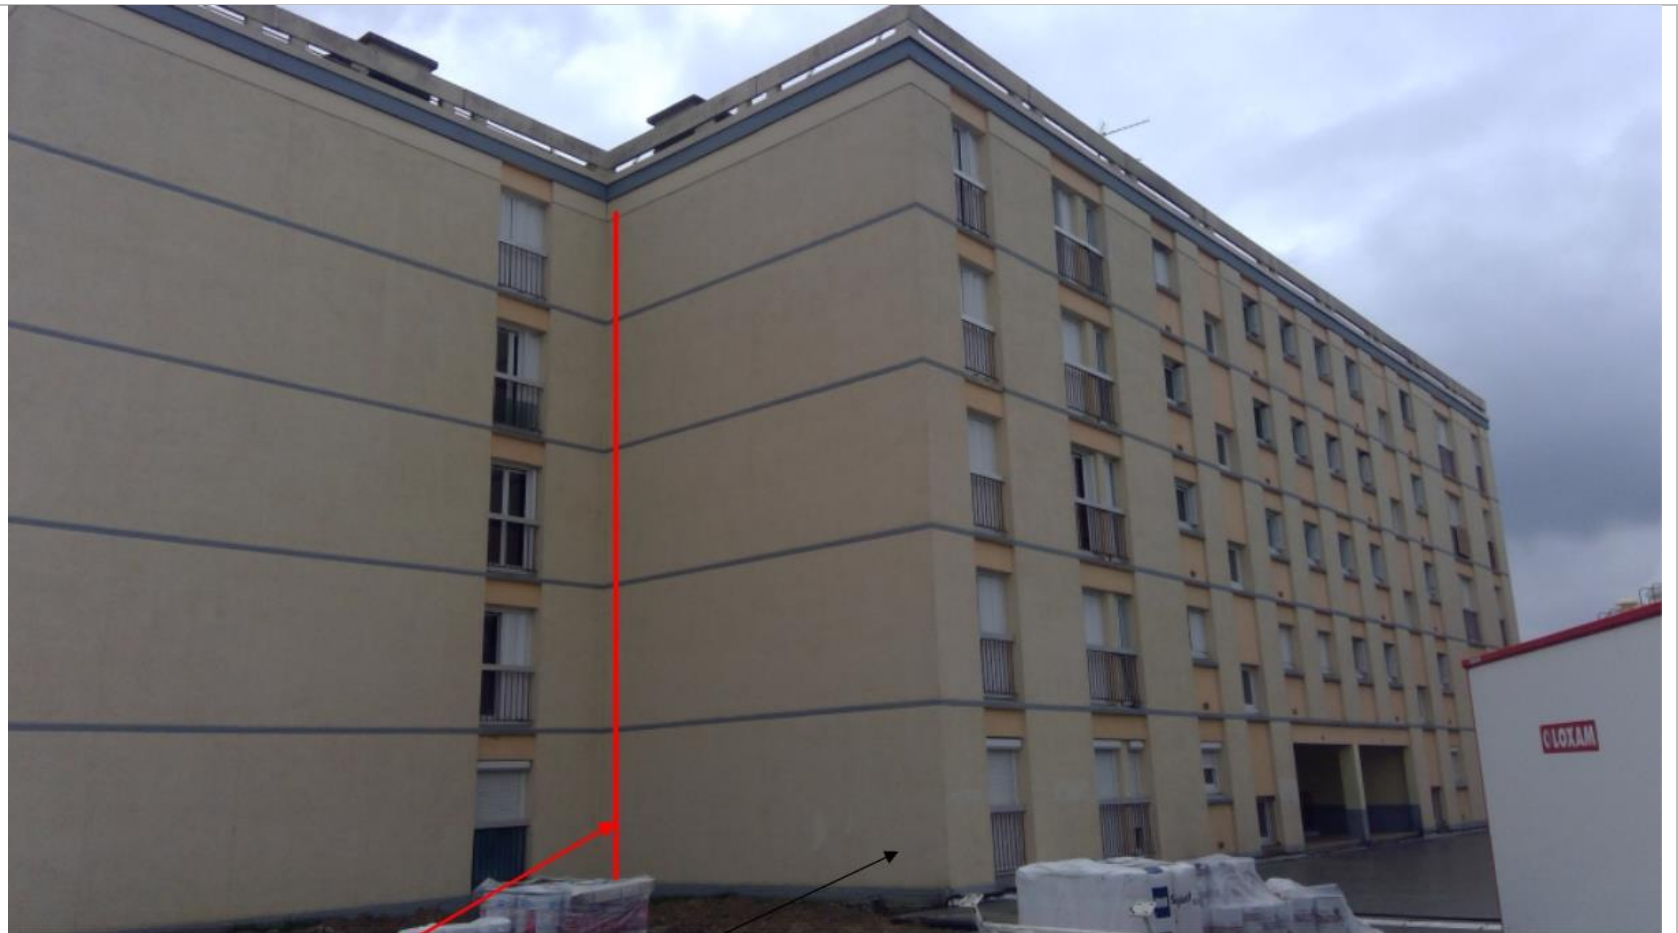
**Façade Est**

ZPSO002 Joint de dilatation

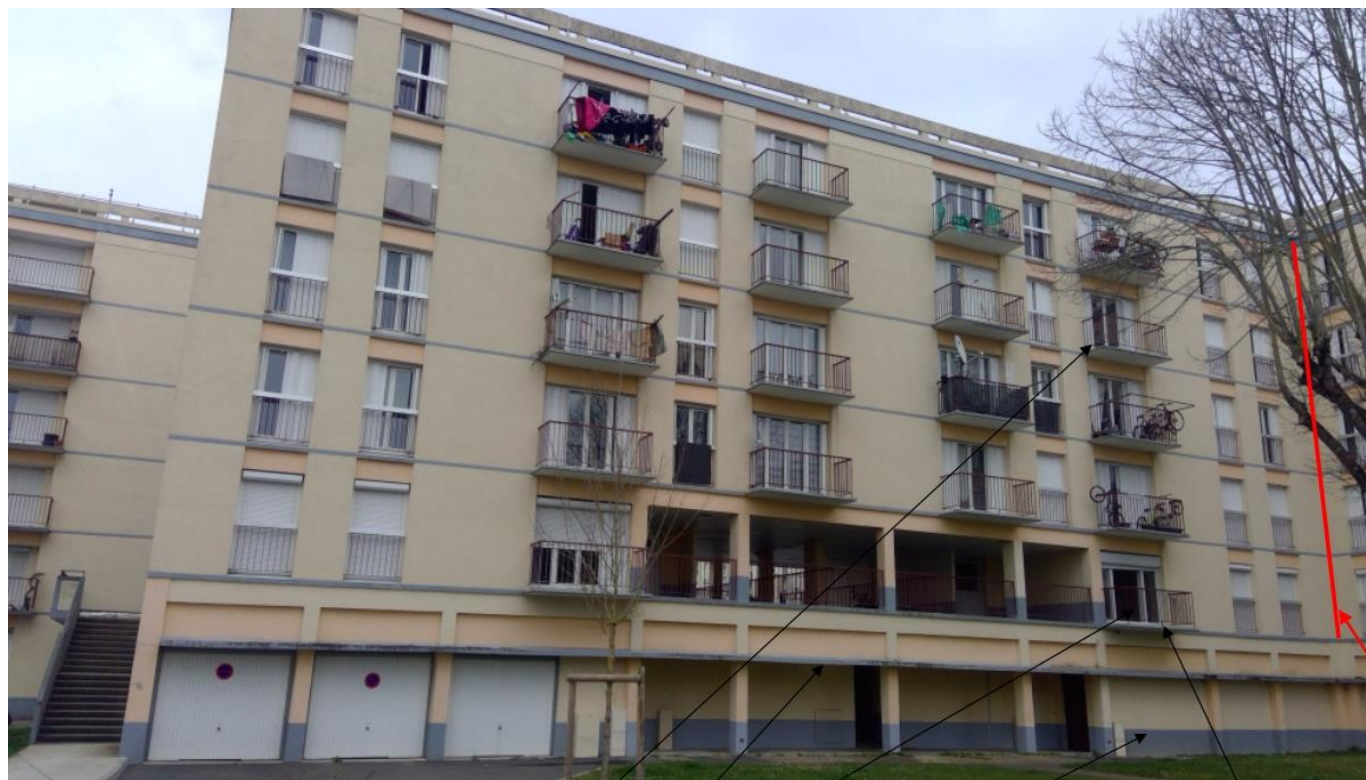
**Façade Sud**

ZPSO002 Joint de dilatation

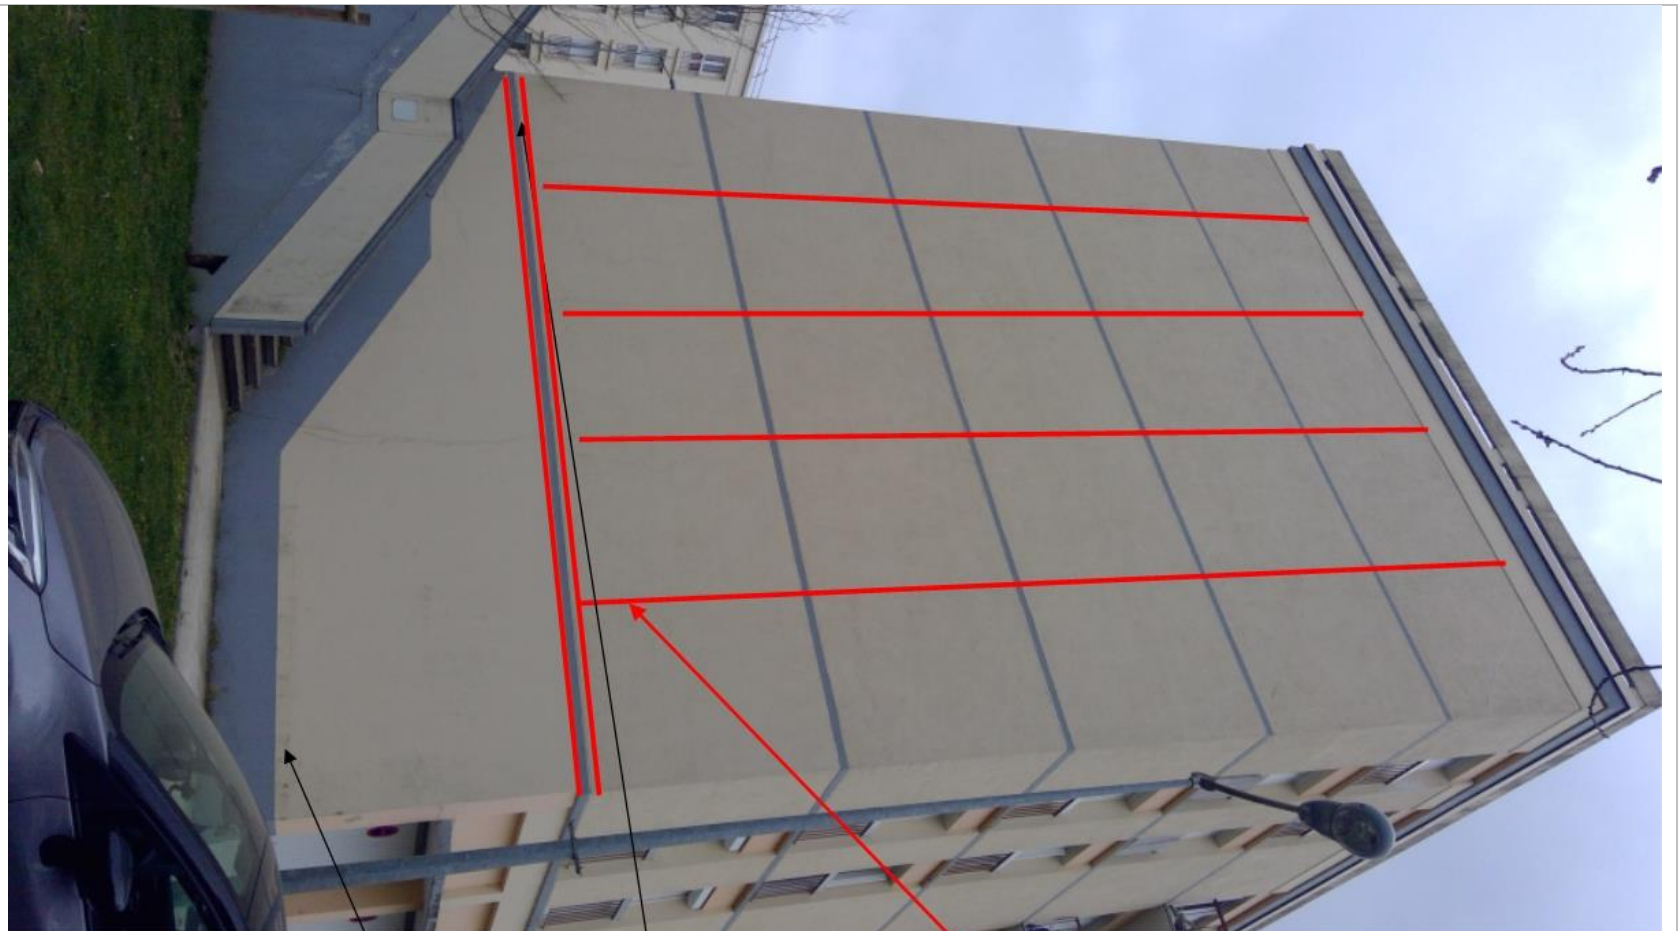
**Façade Ouest**

ZPSO002 Joint de dilatation
