Pré-rapport de Repérage des matériaux et produits contenant de l'amiante avant réalisation de travaux dans un immeuble bâti

Numéro de dossier : MA2203026868
Date d'intervention : 07/03/2022

HABITAT 77 OPH DE SEINE ET MARNE
77002 MELUN

20 SQUARE BEAUREGARD
77140 NEMOURS
CAGE D'ESCALIER

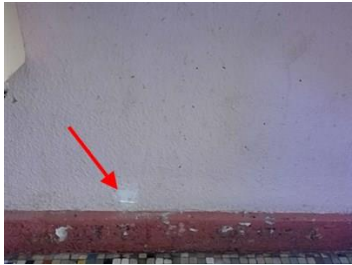
Hall	3	Mur de refend	Oui Rez de chaussée - Hall : Mur F	<p><u>Identifiant:</u> ZPSO001 <u>Echantillon:</u> MA2203026868/P001, réf. labo.: 22EK022610-001 MA2203026868/P002, réf. labo.: 22EK022610-002 MA2203026868/P003, réf. labo.: 22EK022610-003 <u>Description:</u> Couche1: Peinture décorative (pailetées, gouttelettes, ...) + Couche2: Enduit à base de plâtre lissé ou taloché + Couche3: Enduit à base de ciment lissé ou taloché <u>Composant de la construction:</u> 3 - Parois verticales intérieures - Revêtements de murs, poteaux, cloisons, gaines, coffres + 3 - Parois verticales intérieures - Murs et cloisons maçonnés <u>Partie à sonder:</u> Couche1: Peinture décorative (pailetées, gouttelettes, ...) + Couche2: Enduit à base de plâtre lissé ou taloché + Couche3: Enduit à base de ciment lissé ou taloché <u>Justificatif:</u> Après analyse en laboratoire</p>	<p><u>Analyse:</u> P001 <u>Partie analysée par le laboratoire:</u> - Phase 1 Matériau de type système d'enduit peinture (rose) ; matériau dur de type mortier, béton, chape (gris) en traces Absence d'amiante - Phase 2 Matériau dur de type mortier, béton, chape (gris) Absence d'amiante</p>

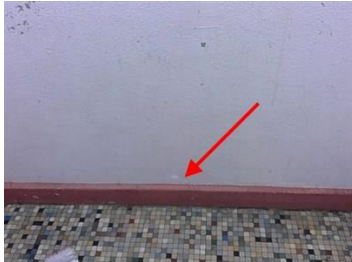
Cage d'escalier	8	Mur de refend	Oui 2ème étage - Cage d'escalier : Mur C	<p><u>Identifiant:</u> ZPSO001 <u>Echantillon:</u> MA2203026868/P001, réf. labo.: 22EK022610-001 MA2203026868/P002, réf. labo.: 22EK022610-002 MA2203026868/P003, réf. labo.: 22EK022610-003 <u>Description:</u> Couche1: Peinture décorative (paillétées, gouttelettes, ...) + Couche2: Enduit à base de plâtre lissé ou taloché + Couche3: Enduit à base de ciment lissé ou taloché <u>Composant de la construction:</u> 3 - Parois verticales intérieures - Revêtements de murs, poteaux, cloisons, gaines, coffres + 3 - Parois verticales intérieures - Murs et cloisons maçonnés <u>Partie à sonder:</u> Couche1: Peinture décorative (paillétées, gouttelettes, ...) + Couche2: Enduit à base de plâtre lissé ou taloché + Couche3: Enduit à base de ciment lissé ou taloché <u>Justificatif:</u> Après analyse en laboratoire</p>	<p><u>Analyse:</u> P002 <u>Partie analysée par le laboratoire:</u> - Phase 1 Matériau de type système d'enduit peinture (rose) ; matériau dur de type mortier, béton, chape (gris) en traces Absence d'amiante - Phase 2 Matériau dur de type mortier, béton, chape (gris) Absence d'amiante</p>

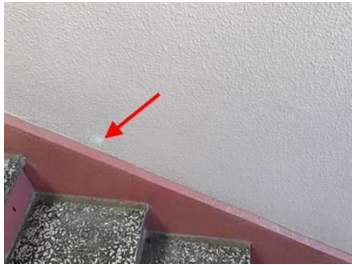
Palier	11	Mur de refend	Oui 4ème étage - Palier : Mur B	<p><u>Identifiant:</u> ZPSO001 <u>Echantillon:</u> MA2203026868/P001, réf. labo.: 22EK022610-001 MA2203026868/P002, réf. labo.: 22EK022610-002 MA2203026868/P003, réf. labo.: 22EK022610-003 <u>Description:</u> Couche1: Peinture décorative (paillétées, gouttelettes, ...) + Couche2: Enduit à base de plâtre lissé ou taloché + Couche3: Enduit à base de ciment lissé ou taloché <u>Composant de la construction:</u> 3 - Parois verticales intérieures - Revêtements de murs, poteaux, cloisons, gaines, coffres + 3 - Parois verticales intérieures - Murs et cloisons maçonnés <u>Partie à sonder:</u> Couche1: Peinture décorative (paillétées, gouttelettes, ...) + Couche2: Enduit à base de plâtre lissé ou taloché + Couche3: Enduit à base de ciment lissé ou taloché <u>Justificatif:</u> Après analyse en laboratoire</p>	<p><u>Analyse:</u> P003 <u>Partie analysée par le laboratoire:</u> - Matériau de type système d'enduit peinture (rose) ; matériau dur de type mortier, béton, chape (gris) : Absence d'amiante</p>

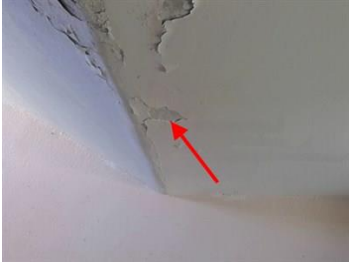
Localisation	n° de sondage	Zone	Prélèvement effectué / Sondage et extension	Echantillon	Analyse	Photo
Cage d'escalier	1	Plafond	Sondage et extension de la ZPSO du ou des prélèvement(s) : P005, P006, P007	<p><u>Identifiant:</u> ZPSO003</p> <p><u>Echantillon:</u> MA2203026868/P005, réf. labo.: 22EK022610-005 MA2203026868/P006, réf. labo.: 22EK022610-006 MA2203026868/P007, réf. labo.: 22EK022610-007</p> <p><u>Description:</u> Couche1: Peinture décorative (pailletées, gouttelettes...) + Couche2: Enduit à base de plâtre lissé ou taloché</p> <p><u>Composant de la construction:</u> 4 - Plafonds et faux plafonds - Plafonds</p> <p><u>Partie à sonder:</u> Couche1: Peinture décorative (pailletées, gouttelettes...) + Couche2: Enduit à base de plâtre lissé ou taloché</p> <p><u>Justificatif:</u> Après analyse en laboratoire</p>	<p><u>Analyse:</u> P005, P006, P007</p>	Idem photo : P005; P006; P007
Hall	2	Plafond	Oui Rez de chaussée - Hall : Plafond	<p><u>Identifiant:</u> ZPSO003</p> <p><u>Echantillon:</u> MA2203026868/P005, réf. labo.: 22EK022610-005 MA2203026868/P006, réf. labo.: 22EK022610-006 MA2203026868/P007, réf. labo.: 22EK022610-007</p> <p><u>Description:</u> Couche1: Peinture décorative (pailletées, gouttelettes...) + Couche2: Enduit à base de plâtre lissé ou taloché</p> <p><u>Composant de la construction:</u> 4 - Plafonds et faux plafonds - Plafonds</p> <p><u>Partie à sonder:</u> Couche1: Peinture décorative (pailletées, gouttelettes...) + Couche2: Enduit à base de plâtre lissé ou taloché</p> <p><u>Justificatif:</u> Après analyse en laboratoire</p>	<p><u>Analyse:</u> P005</p> <p><u>Partie analysée par le laboratoire:</u> - Matériau de type système d'enduit peinture (blanc) ; matériau (noir) en traces : Absence d'amiante</p>

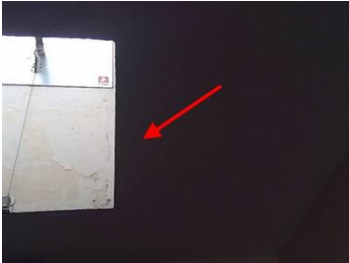
Palier	10	Plafond	Oui 4ème étage - Palier : Plafond	<p>Identifiant: ZPSO003 Echantillon: MA2203026868/P005, réf. labo.: 22EK022610-005 MA2203026868/P006, réf. labo.: 22EK022610-006 MA2203026868/P007, réf. labo.: 22EK022610-007 Description: Couche1: Peinture décorative (pailletées, gouttelettes...) + Couche2: Enduit à base de plâtre lissé ou taloché Composant de la construction: 4 - Plafonds et faux plafonds - Plafonds Partie à sonder: Couche1: Peinture décorative (pailletées, gouttelettes...) + Couche2: Enduit à base de plâtre lissé ou taloché Justificatif: Après analyse en laboratoire</p>	<p>Analyse: P007 Partie analysée par le laboratoire: - Matériau de type peinture (blanc) ; matériau semi-dur de type enduit (blanc) : Absence d'amiante</p>

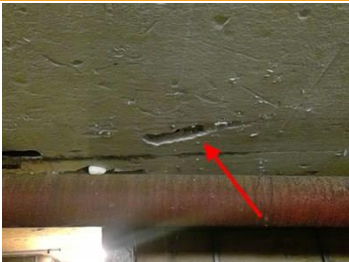
Localisation	n° de sondage	Zone	Prélèvement effectué / Sondage et extension	Echantillon	Analyse	Photo
Cave	1	Plafond	Oui Sous-Sol - Cave : Plafond	<p>Identifiant: ZPSO004 Réf. échantillon: MA2203026868/P008 Réf. laboratoire: 22EK022610-008 Description: Colle de polystyrène Composant de la construction: 4 - Plafonds et faux plafonds - Plafonds Partie à sonder: Colle de polystyrène Justificatif: Après analyse en laboratoire</p>	<p>Analyse: P008 Partie analysée par le laboratoire: - Matériau de type polystyrène (blanc) ; matériau semi-dur (gris) : Absence d'amiante</p>
