Rapport de repérage des matériaux et produits contenant de l'amiante avant réalisation de travaux dans un immeuble bâti

Dans le cadre de la mission décrite en tête de rapport, il a été repéré des matériaux et produits susceptibles de contenir de l'amiante : après analyse, ils ne contiennent pas d'amiante.

Numéro de dossier : MA2203026854
Date d'édition: 24/03/2022

23 SQUARE BEAUREGARD
 77140 NEMOURS

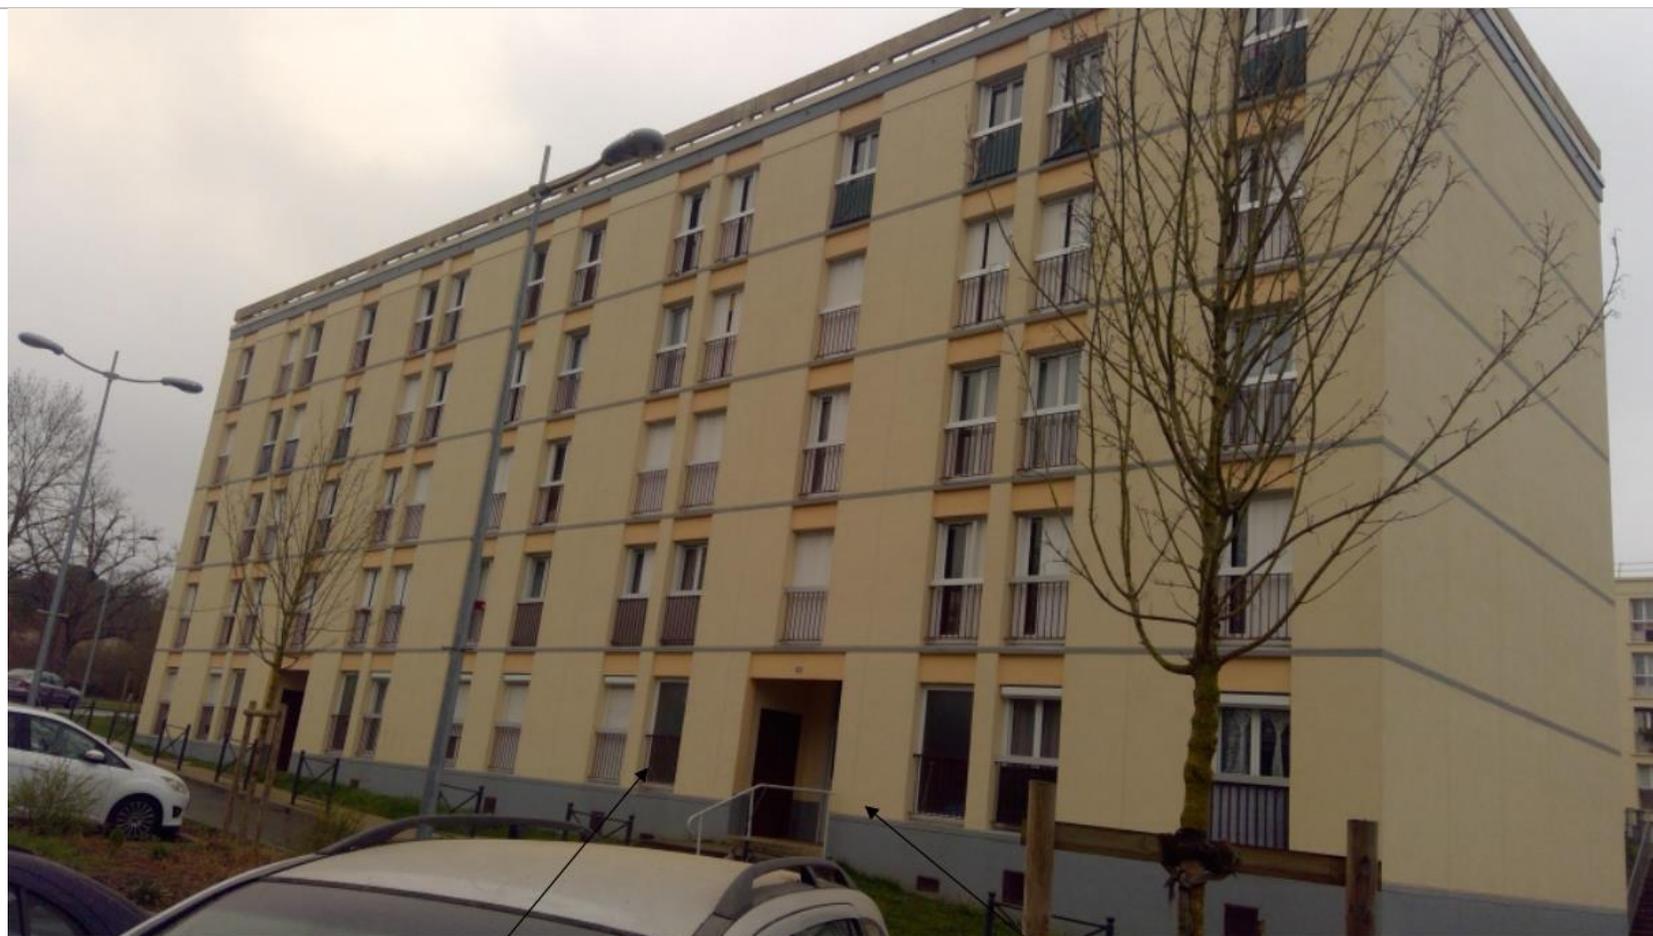
Façade Ouest

P027
(cf. tableau des analyses)

P023
(cf. tableau des analyses)

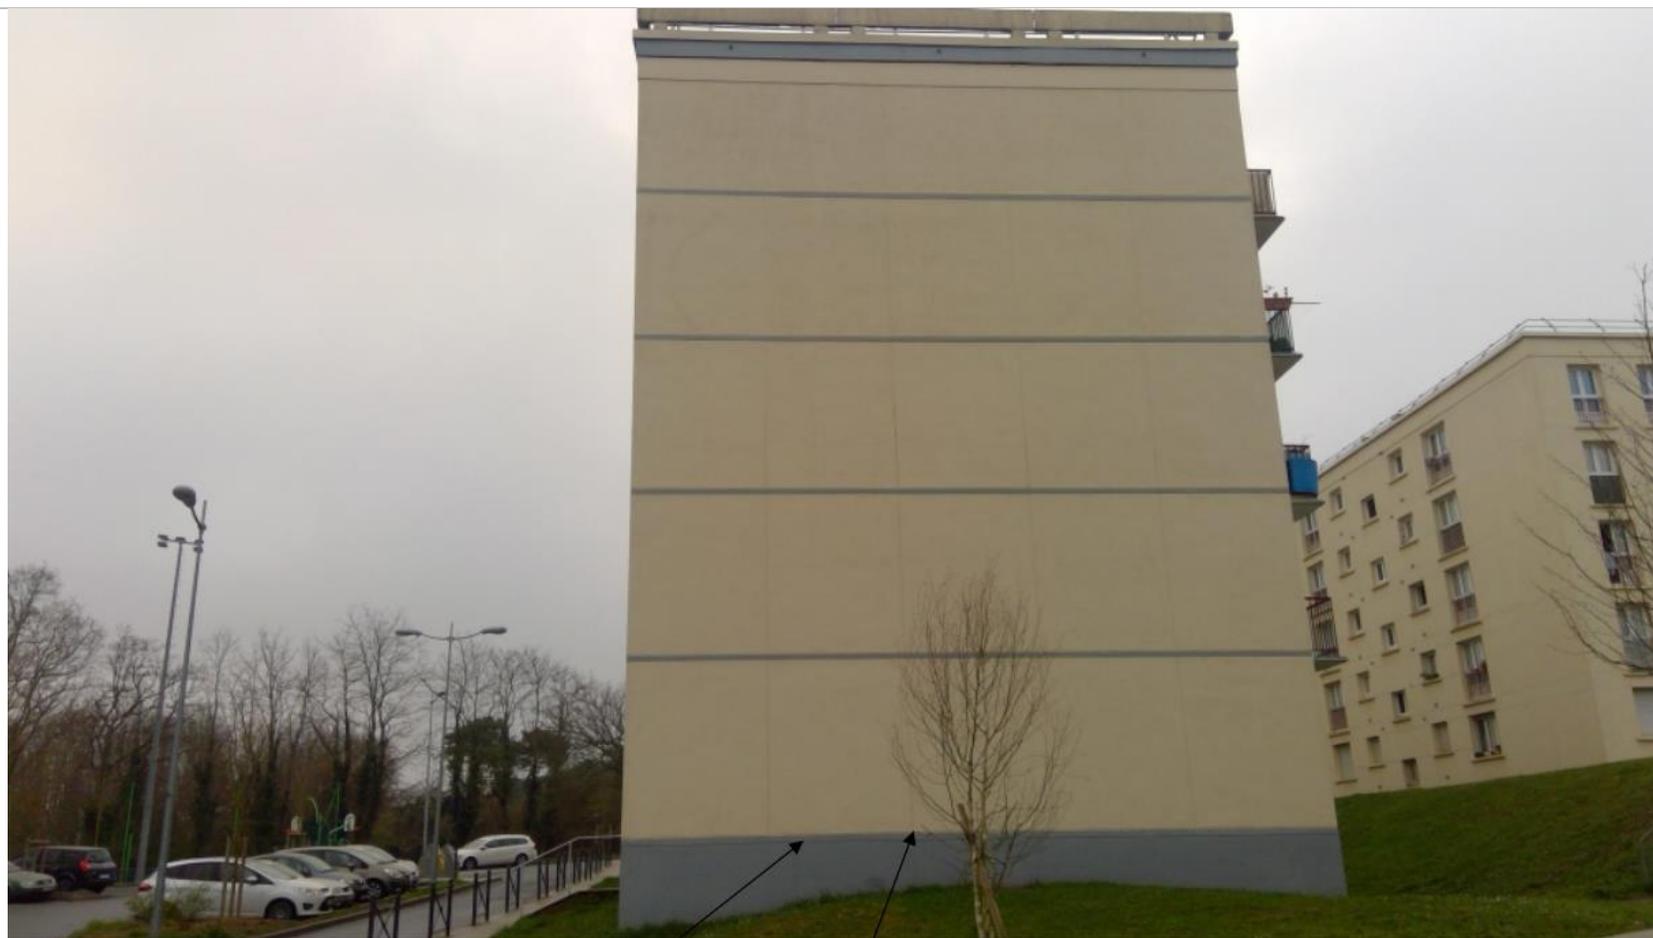
Façade Sud

P021
(cf. tableau des analyses)

P025
(cf. tableau des analyses)

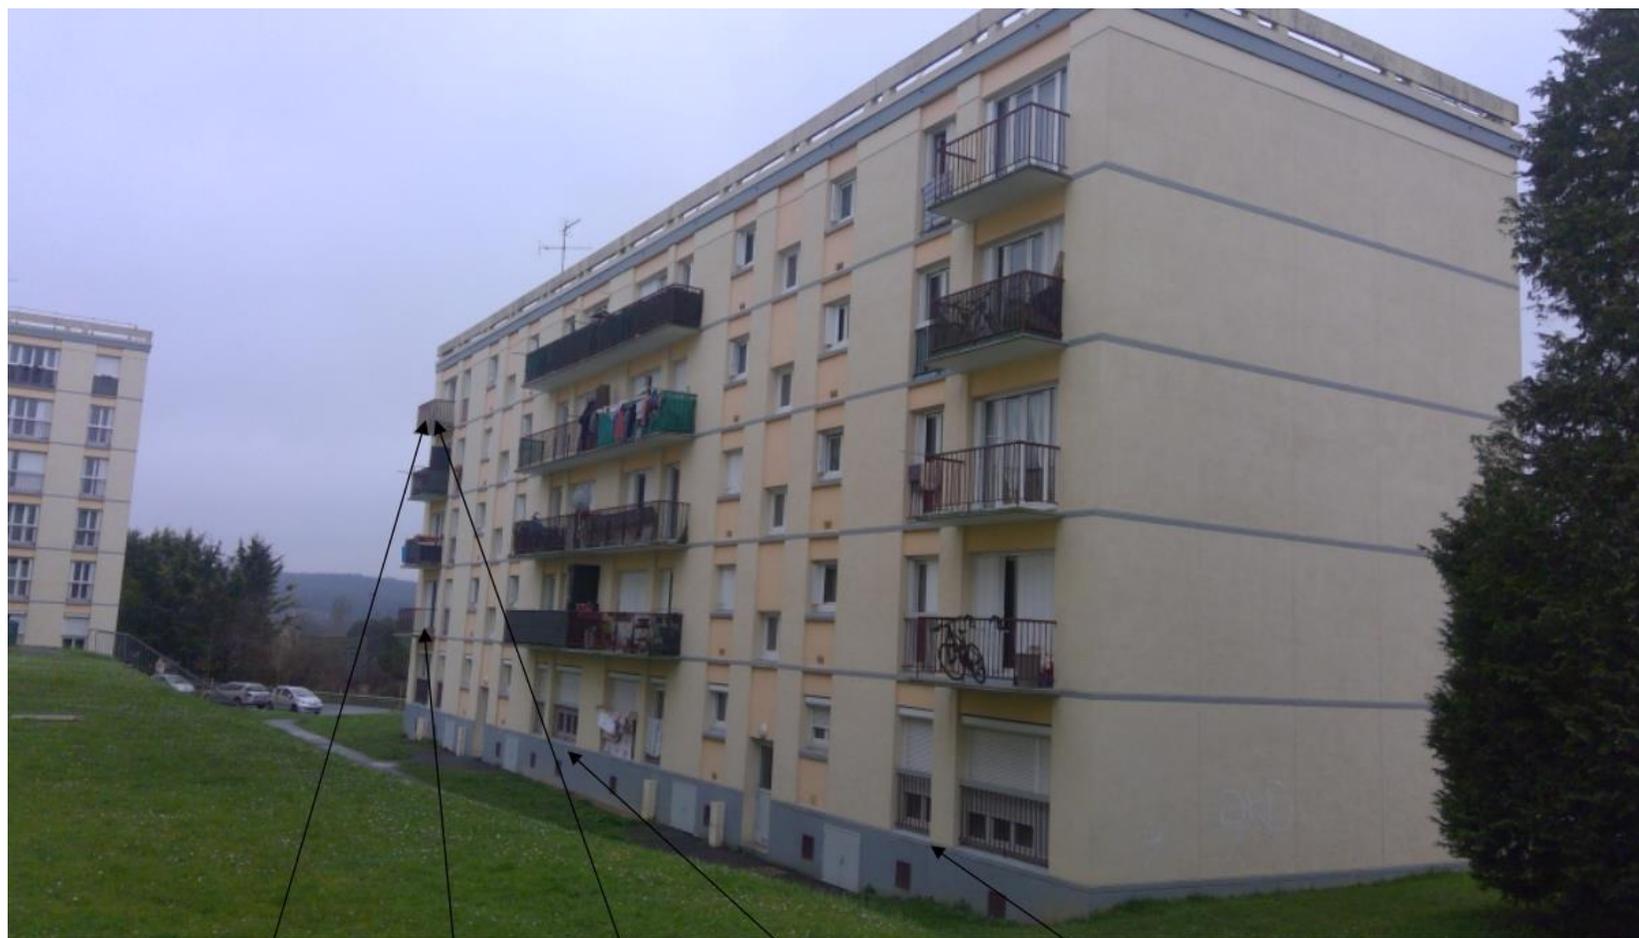
Façade Est

P026
(cf. tableau des analyses)

P029
(cf. tableau des analyses)

P028
(cf. tableau des analyses)

P024
(cf. tableau des analyses)

P022
(cf. tableau des analyses)

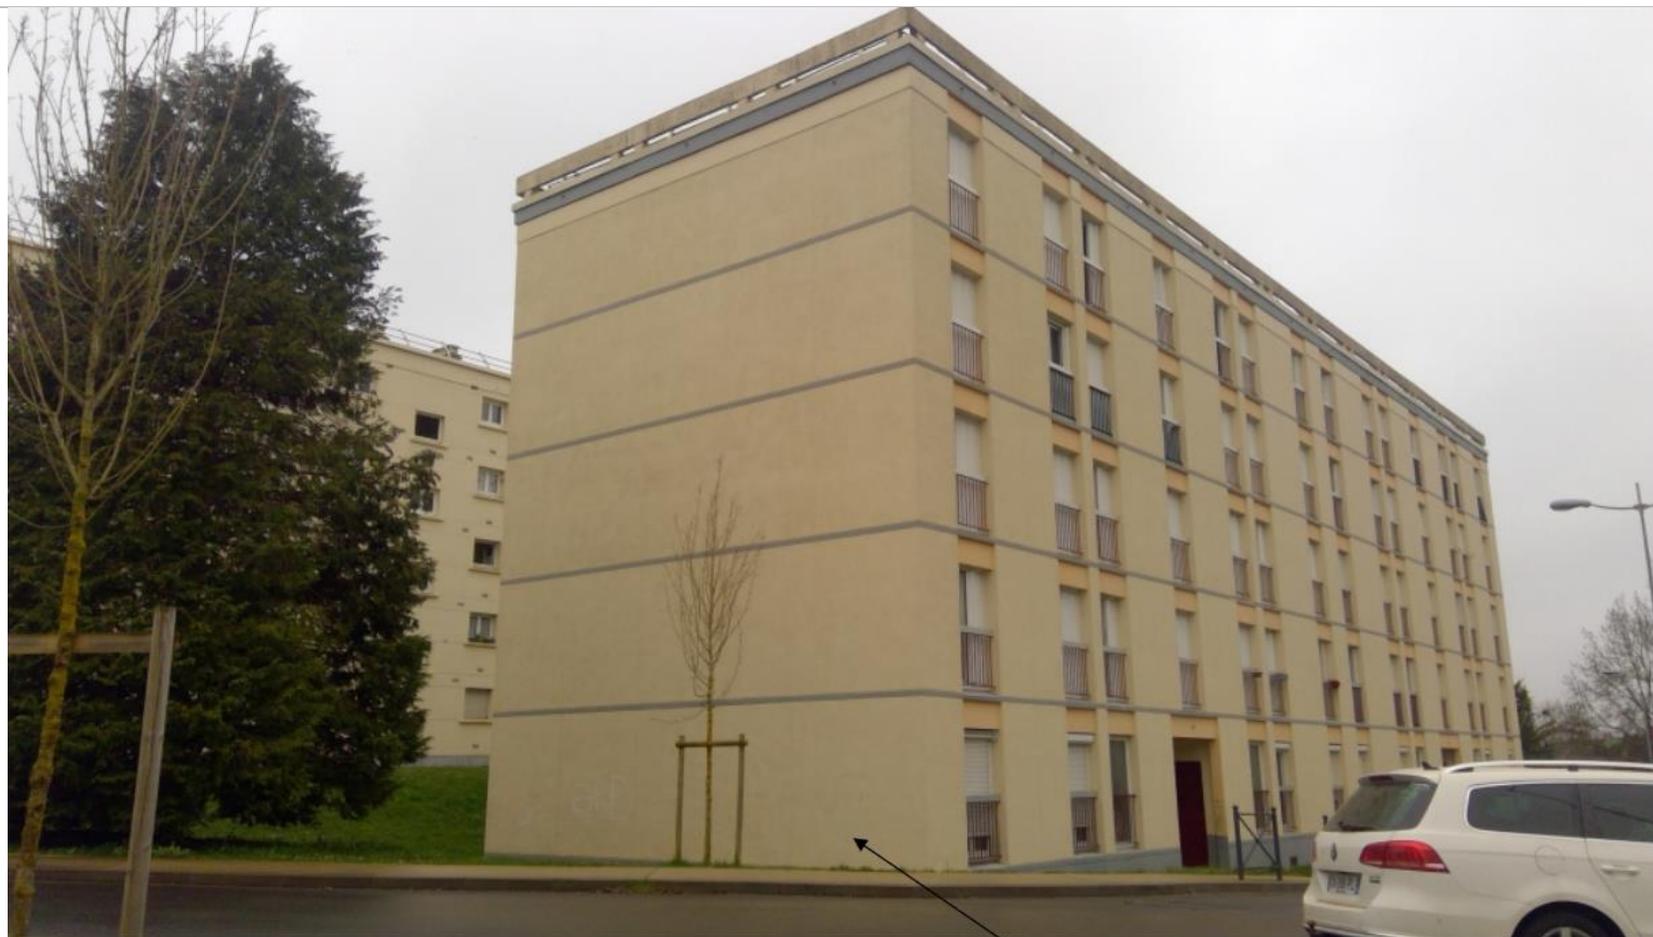
Façade Nord

P020
(cf. tableau des analyses)

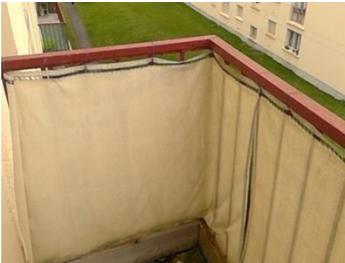
Localisation	n° de sondage	Zone	Prélèvement effectué / Sondage et extension	Echantillon	Analyse	Photo
Façade Est	1	Garde corps	Oui Extérieur - Façade Est : Garde corps	<p><u>Identifiant:</u> ZPSO016</p> <p><u>Echantillon:</u> MA2203026854/P026, réf. labo.: 22EK025285-024 MA2203026854/P027, réf. labo.: 22EK025285-025</p> <p><u>Description:</u> Peinture décorative</p> <p><u>Composant de la construction:</u> 2 - Parois verticales extérieures et Façades - Menuiseries extérieures</p> <p><u>Partie à sonder:</u> Peinture décorative</p> <p><u>Justificatif:</u> Après analyse en laboratoire</p>	<p><u>Analyse:</u> P026</p> <p><u>Partie analysée par le laboratoire:</u> - Matériau de type système d'enduit peinture (rouge) : Absence d'amiante</p>

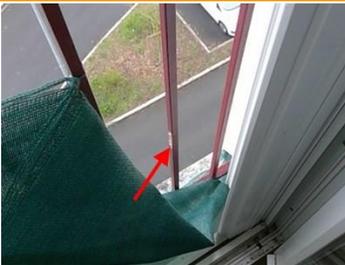
Façade Ouest	2	Garde corps	Oui Extérieur - Façade Ouest : Garde corps	<p><u>Identifiant:</u> ZPSO016</p> <p><u>Echantillon:</u> MA2203026854/P026, réf. labo.: 22EK025285-024 MA2203026854/P027, réf. labo.: 22EK025285-025</p> <p><u>Description:</u> Peinture décorative</p> <p><u>Composant de la construction:</u> 2 - Parois verticales extérieures et Façades - Menuiseries extérieures</p> <p><u>Partie à sonder:</u> Peinture décorative</p> <p><u>Justificatif:</u> Après analyse en laboratoire</p>	<p><u>Analyse:</u> P027</p> <p><u>Partie analysée par le laboratoire:</u> - Matériau de type système d'enduit peinture (rouge) : Absence d'amiante</p>

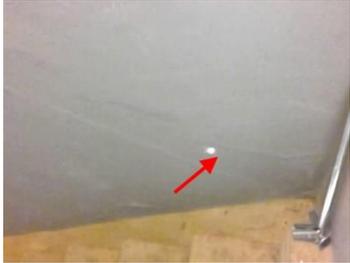
Localisation	n° de sondage	Zone	Prélèvement effectué / Sondage et extension	Echantillon	Analyse	Photo
Cage d'escalier	1	Mur de refend	Oui Sous-Sol - Cage d'escalier : Mur E	<p><u>Identifiant:</u> ZPSO001 <u>Réf. échantillon:</u> MA2203026854/P001 <u>Réf. laboratoire:</u> 22EK025285-001 <u>Description:</u> Couche1: Peinture décorative (pailletées, gouttelettes, ...) + Couche2: Enduit à base de ciment lissé ou taloché <u>Composant de la construction:</u> 3 - Parois verticales intérieures - Revêtements de murs, poteaux, cloisons, gaines, coffres + 3 - Parois verticales intérieures - Murs et cloisons maçonnés <u>Partie à sonder:</u> Couche1: Peinture décorative (pailletées, gouttelettes, ...) + Couche2: Enduit à base de ciment lissé ou taloché <u>Justificatif:</u> Après analyse en laboratoire</p>	<p><u>Analyse:</u> P001 <u>Partie analysée par le laboratoire:</u> - Matériau de type peinture (gris) ; matériau dur de type mortier, béton, chape (gris) : Absence d'amiante</p>

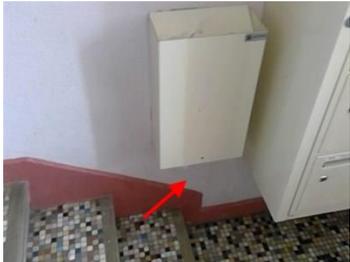
Localisation	n° de sondage	Zone	Prélèvement effectué / Sondage et extension	Echantillon	Analyse	Photo
Hall	1	Mur de refend	Oui Rez de chaussée - Hall : Mur D	<p><u>Identifiant:</u> ZPSO002</p> <p><u>Echantillon:</u> MA2203026854/P002, réf. labo.: 22EK025285-002 MA2203026854/P003, réf. labo.: 22EK025285-003 MA2203026854/P004, réf. labo.: 22EK025285-004</p> <p><u>Description:</u> Couche1: Peinture décorative (pailletées, gouttelettes, ...) + Couche2: Enduit à base de plâtre lissé ou taloché</p> <p><u>Composant de la construction:</u> 3 - Parois verticales intérieures - Revêtements de murs, poteaux, cloisons, gaines, coffres + 3 - Parois verticales intérieures - Murs et cloisons maçonnés</p> <p><u>Partie à sonder:</u> Couche1: Peinture décorative (pailletées, gouttelettes, ...) + Couche2: Enduit à base de plâtre lissé ou taloché</p> <p><u>Justificatif:</u> Après analyse en laboratoire</p>	<p><u>Analyse:</u> P002</p> <p><u>Partie analysée par le laboratoire:</u> - Matériau de type système d'enduit peinture (rose) : Absence d'amiante</p>

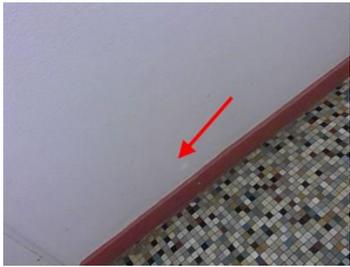
Demi- Palier 2	5	Mur de refend	Oui 2ème étage - Demi- Palier 2 : Mur A	<p><u>Identifiant:</u> ZPSO002 <u>Echantillon:</u> MA2203026854/P002, réf. labo.: 22EK025285-002 MA2203026854/P003, réf. labo.: 22EK025285-003 MA2203026854/P004, réf. labo.: 22EK025285-004 <u>Description:</u> Couche1: Peinture décorative (pailletées, gouttelettes, ...) + Couche2: Enduit à base de plâtre lissé ou taloché <u>Composant de la construction:</u> 3 - Parois verticales intérieures - Revêtements de murs, poteaux, cloisons, gaines, coffres + 3 - Parois verticales intérieures - Murs et cloisons maçonnés <u>Partie à sonder:</u> Couche1: Peinture décorative (pailletées, gouttelettes, ...) + Couche2: Enduit à base de plâtre lissé ou taloché <u>Justificatif:</u> Après analyse en laboratoire</p>	<p><u>Analyse:</u> P003 <u>Partie analysée par le laboratoire:</u> - Matériau de type système d'enduit peinture (rose) : Absence d'amiante</p>

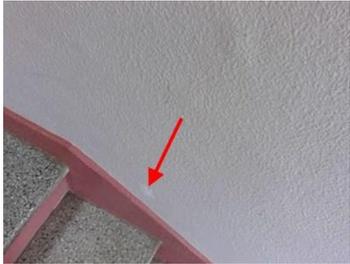
Demi- Palier 4	9	Mur de refend	Sondage et extension de la ZPSO du ou des prélèvement(s) : P002, P003, P004	<p><u>Identifiant:</u> ZPSO002 <u>Echantillon:</u> MA2203026854/P002, réf. labo.: 22EK025285-002 MA2203026854/P003, réf. labo.: 22EK025285-003 MA2203026854/P004, réf. labo.: 22EK025285-004 <u>Description:</u> Couche1: Peinture décorative (pailletées, gouttelettes, ...) + Couche2: Enduit à base de plâtre lissé ou taloché <u>Composant de la construction:</u> 3 - Parois verticales intérieures - Revêtements de murs, poteaux, cloisons, gaines, coffres + 3 - Parois verticales intérieures - Murs et cloisons maçonnés <u>Partie à sonder:</u> Couche1: Peinture décorative (pailletées, gouttelettes, ...) + Couche2: Enduit à base de plâtre lissé ou taloché <u>Justificatif:</u> Après analyse en laboratoire</p>	<p><u>Analyse:</u> P002, P003, P004</p>	Idem photo : P002; P003; P004
Palier 4	10	Mur de refend	Oui 4ème étage - Palier 4 : Mur D	<p><u>Identifiant:</u> ZPSO002 <u>Echantillon:</u> MA2203026854/P002, réf. labo.: 22EK025285-002 MA2203026854/P003, réf. labo.: 22EK025285-003 MA2203026854/P004, réf. labo.: 22EK025285-004 <u>Description:</u> Couche1: Peinture décorative (pailletées, gouttelettes, ...) + Couche2: Enduit à base de plâtre lissé ou taloché <u>Composant de la construction:</u> 3 - Parois verticales intérieures - Revêtements de murs, poteaux, cloisons, gaines, coffres + 3 - Parois verticales intérieures - Murs et cloisons maçonnés <u>Partie à sonder:</u> Couche1: Peinture décorative (pailletées, gouttelettes, ...) + Couche2: Enduit à base de plâtre lissé ou taloché <u>Justificatif:</u> Après analyse en laboratoire</p>	<p><u>Analyse:</u> P004 <u>Partie analysée par le laboratoire:</u> - Matériau de type système d'enduit peinture (rose) ; matériau semi-dur (gris) en traces : Absence d'amiante</p>

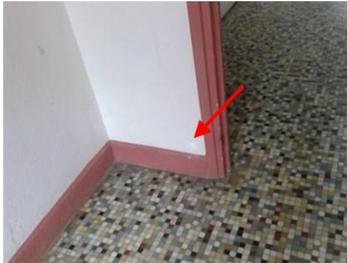
Localisation	n° de sondage	Zone	Prélèvement effectué / Sondage et extension	Echantillon	Analyse	Photo
Hall	1	Cloison	Oui Rez de chaussée - Hall : Mur C	<p><u>Identifiant:</u> ZPSO003</p> <p><u>Echantillon:</u> MA2203026854/P005, réf. labo.: 22EK025285-005 MA2203026854/P006, réf. labo.: 22EK025285-006 MA2203026854/P007, réf. labo.: 22EK025285-007</p> <p><u>Description:</u> Couche1: Peinture décorative (pailletées, gouttelettes, ...) + Couche2: Enduit à base de plâtre lissé ou taloché</p> <p><u>Composant de la construction:</u> 3 - Parois verticales intérieures - Revêtements de murs, poteaux, cloisons, gaines, coffres + 3 - Parois verticales intérieures - Murs et cloisons maçonnés</p> <p><u>Partie à sonder:</u> Couche1: Peinture décorative (pailletées, gouttelettes, ...) + Couche2: Enduit à base de plâtre lissé ou taloché</p> <p><u>Justificatif:</u> Après analyse en laboratoire</p>	<p><u>Analyse:</u> P005</p> <p><u>Partie analysée par le laboratoire:</u> - Matériau de type système d'enduit peinture (rose) ; matériau semi-dur (gris) en traces : Absence d'amiante</p>

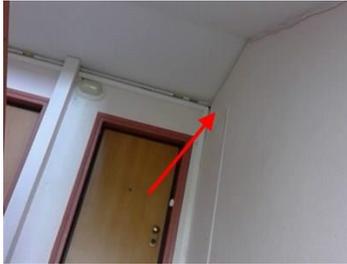
Palier 1	3	Cloison	Sondage et extension de la ZPSO du ou des prélèvement(s) : P005, P006, P007	<p><u>Identifiant:</u> ZPSO003 <u>Echantillon:</u> MA2203026854/P005, réf. labo.: 22EK025285-005 MA2203026854/P006, réf. labo.: 22EK025285-006 MA2203026854/P007, réf. labo.: 22EK025285-007 <u>Description:</u> Couche1: Peinture décorative (pailletées, gouttelettes, ...) + Couche2: Enduit à base de plâtre lissé ou taloché <u>Composant de la construction:</u> 3 - Parois verticales intérieures - Revêtements de murs, poteaux, cloisons, gaines, coffres + 3 - Parois verticales intérieures - Murs et cloisons maçonnés <u>Partie à sonder:</u> Couche1: Peinture décorative (pailletées, gouttelettes, ...) + Couche2: Enduit à base de plâtre lissé ou taloché <u>Justificatif:</u> Après analyse en laboratoire</p>	<p><u>Analyse:</u> P005, P006, P007</p>	Idem photo : P005; P006; P007
Palier 2	4	Cloison	Oui 2ème étage - Palier 2 : Mur B	<p><u>Identifiant:</u> ZPSO003 <u>Echantillon:</u> MA2203026854/P005, réf. labo.: 22EK025285-005 MA2203026854/P006, réf. labo.: 22EK025285-006 MA2203026854/P007, réf. labo.: 22EK025285-007 <u>Description:</u> Couche1: Peinture décorative (pailletées, gouttelettes, ...) + Couche2: Enduit à base de plâtre lissé ou taloché <u>Composant de la construction:</u> 3 - Parois verticales intérieures - Revêtements de murs, poteaux, cloisons, gaines, coffres + 3 - Parois verticales intérieures - Murs et cloisons maçonnés <u>Partie à sonder:</u> Couche1: Peinture décorative (pailletées, gouttelettes, ...) + Couche2: Enduit à base de plâtre lissé ou taloché <u>Justificatif:</u> Après analyse en laboratoire</p>	<p><u>Analyse:</u> P006 <u>Partie analysée par le laboratoire:</u> - Matériau de type système d'enduit peinture (rose) ; matériau semi-dur (gris) : Absence d'amiante</p>

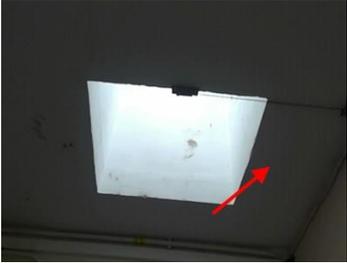
Palier 4	9	Plafond	Oui 4ème étage - Palier 4 : Plafond	<p><u>Identifiant:</u> ZPSO006</p> <p><u>Echantillon:</u> MA2203026854/P010, réf. labo.: 22EK025285-009 MA2203026854/P011, réf. labo.: 22EK025285-010 MA2203026854/P012, réf. labo.: 22EK025285-011</p> <p><u>Description:</u> Couche1: Peinture décorative (pailletées, gouttelettes...) + Couche2: Enduit à base de plâtre lissé ou taloché</p> <p><u>Composant de la construction:</u> 4 - Plafonds et faux plafonds - Plafonds</p> <p><u>Partie à sonder:</u> Couche1: Peinture décorative (pailletées, gouttelettes...) + Couche2: Enduit à base de plâtre lissé ou taloché</p> <p><u>Justificatif:</u> Après analyse en laboratoire</p>	<p><u>Analyse:</u> P012</p> <p><u>Partie analysée par le laboratoire:</u> - Matériau de type système d'enduit peinture (blanc) : Absence d'amiante</p>
