Pré-Rapport de repérage des matériaux et produits contenant de l'amiante avant réalisation de travaux dans un immeuble bâti

Numéro de dossier : MA2203026861
Date d'édition: 24/03/2022

24 SQUARE BEAUREGARD
77140 NEMOURS

Mise aux normes des installations électriques

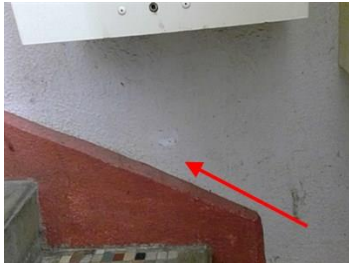
Localisation	n° de sondage	Zone	Prélèvement effectué / Sondage et extension	Echantillon	Analyse	Photo
Hall	1	Mur de refend	Oui Rez de chaussée - Hall : Mur D	<p><u>Identifiant:</u> ZPSO002</p> <p><u>Echantillon:</u> MA2203026861/P002, réf. labo.: 22EK025287-002 MA2203026861/P003, réf. labo.: 22EK025287-003 MA2203026861/P004, réf. labo.: 22EK025287-004</p> <p><u>Description:</u> Couche1: Peinture décorative (pailletées, gouttelettes, ...) + Couche2: Enduit à base de plâtre lissé ou taloché</p> <p><u>Composant de la construction:</u> 3 - Parois verticales intérieures - Revêtements de murs, poteaux, cloisons, gaines, coffres + 3 - Parois verticales intérieures - Murs et cloisons maçonnés</p> <p><u>Partie à sonder:</u> Couche1: Peinture décorative (pailletées, gouttelettes, ...) + Couche2: Enduit à base de plâtre lissé ou taloché</p> <p><u>Justificatif:</u> Après analyse en laboratoire</p>	<p><u>Analyse:</u> P002</p> <p><u>Partie analysée par le laboratoire:</u> - Matériau de type système d'enduit peinture (rose) ; matériau dur de type mortier, béton, chape (gris) : Absence d'amiante</p>

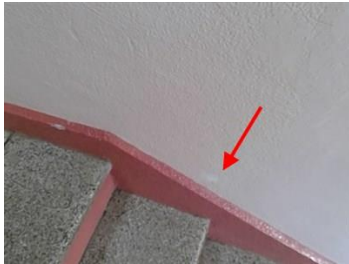
Demi- Palier 4	9	Mur de refend	Sondage et extension de la ZPSO du ou des prélèvement(s) : P002, P003, P004	<p><u>Identifiant:</u> ZPSO002 <u>Echantillon:</u> MA2203026861/P002, réf. labo.: 22EK025287-002 MA2203026861/P003, réf. labo.: 22EK025287-003 MA2203026861/P004, réf. labo.: 22EK025287-004 <u>Description:</u> Couche1: Peinture décorative (pailletées, gouttelettes, ...) + Couche2: Enduit à base de plâtre lissé ou taloché <u>Composant de la construction:</u> 3 - Parois verticales intérieures - Revêtements de murs, poteaux, cloisons, gaines, coffres + 3 - Parois verticales intérieures - Murs et cloisons maçonnés <u>Partie à sonder:</u> Couche1: Peinture décorative (pailletées, gouttelettes, ...) + Couche2: Enduit à base de plâtre lissé ou taloché <u>Justificatif:</u> Après analyse en laboratoire</p>	<p><u>Analyse:</u> P002, P003, P004</p>	Idem photo : P002; P003; P004
Palier 4	10	Mur de refend	Oui 4ème étage - Palier 4 : Mur D	<p><u>Identifiant:</u> ZPSO002 <u>Echantillon:</u> MA2203026861/P002, réf. labo.: 22EK025287-002 MA2203026861/P003, réf. labo.: 22EK025287-003 MA2203026861/P004, réf. labo.: 22EK025287-004 <u>Description:</u> Couche1: Peinture décorative (pailletées, gouttelettes, ...) + Couche2: Enduit à base de plâtre lissé ou taloché <u>Composant de la construction:</u> 3 - Parois verticales intérieures - Revêtements de murs, poteaux, cloisons, gaines, coffres + 3 - Parois verticales intérieures - Murs et cloisons maçonnés <u>Partie à sonder:</u> Couche1: Peinture décorative (pailletées, gouttelettes, ...) + Couche2: Enduit à base de plâtre lissé ou taloché <u>Justificatif:</u> Après analyse en laboratoire</p>	<p><u>Analyse:</u> P004 <u>Partie analysée par le laboratoire:</u> - Matériau de type système d'enduit peinture (rose) : Absence d'amiante</p>

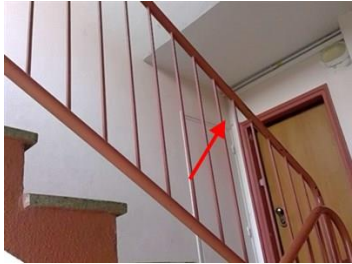
Palier 2	4	Cloison	Oui 2ème étage - Palier 2 : Mur B	<p><u>Identifiant:</u> ZPSO003</p> <p><u>Echantillon:</u> MA2203026861/P005, réf. labo.: 22EK025287-005 MA2203026861/P006, réf. labo.: 22EK025287-006 MA2203026861/P007, réf. labo.: 22EK025287-007</p> <p><u>Description:</u> Couche1: Peinture décorative (paillétées, gouttelettes, ...) + Couche2: Enduit à base de plâtre lissé ou taloché</p> <p><u>Composant de la construction:</u> 3 - Parois verticales intérieures - Revêtements de murs, poteaux, cloisons, gaines, coffres + 3 - Parois verticales intérieures - Murs et cloisons maçonnés</p> <p><u>Partie à sonder:</u> Couche1: Peinture décorative (paillétées, gouttelettes, ...) + Couche2: Enduit à base de plâtre lissé ou taloché</p> <p><u>Justificatif:</u> Après analyse en laboratoire</p>	<p><u>Analyse:</u> P006</p> <p><u>Partie analysée par le laboratoire:</u> - Matériau de type système d'enduit peinture (rose) ; matériau dur de type mortier, béton, chape (gris) : Absence d'amiante</p>

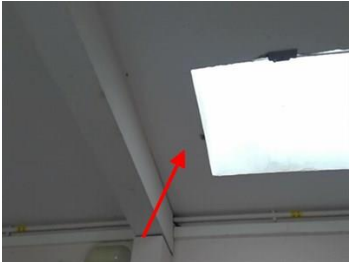
Palier 4	9	Plafond	Oui 4ème étage - Palier 4 : Plafond	<p><u>Identifiant:</u> ZPSO006 <u>Echantillon:</u> MA2203026861/P010, réf. labo.: 22EK025287-009 MA2203026861/P011, réf. labo.: 22EK025287-010 MA2203026861/P012, réf. labo.: 22EK025287-011 <u>Description:</u> Couche1: Peinture décorative (pailletées, gouttelettes...) + Couche2: Enduit à base de plâtre lissé ou taloché <u>Composant de la construction:</u> 4 - Plafonds et faux plafonds - Plafonds <u>Partie à sonder:</u> Couche1: Peinture décorative (pailletées, gouttelettes...) + Couche2: Enduit à base de plâtre lissé ou taloché <u>Justificatif:</u> Après analyse en laboratoire</p>	<p><u>Analyse:</u> P012 <u>Partie analysée par le laboratoire:</u> - Matériau de type système d'enduit peinture (blanc) : Absence d'amiante</p>
