Pré-rapport de repérage des matériaux et produits contenant de l'amiante avant réalisation de travaux dans un immeuble bâti

Numéro de dossier : MA2203030769
Date d'édition: 28/03/2022

3 Square Beauregard
77140 Nemours

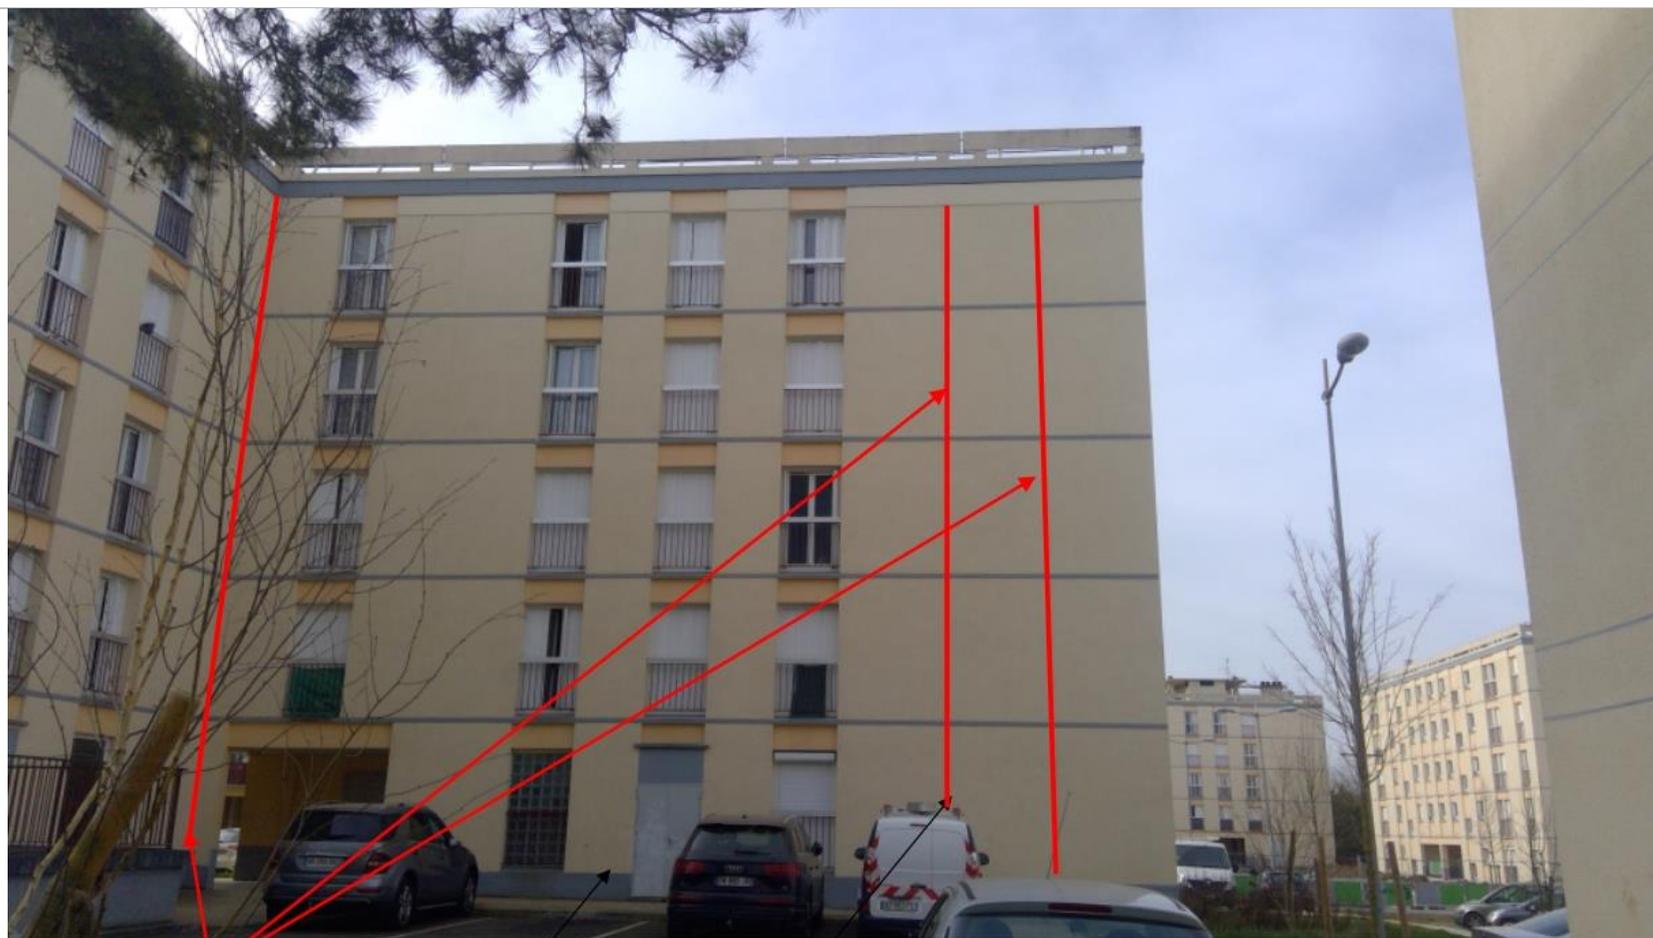
ZPSO021 Joint de dilatation

P002
(cf. tableau des analyses)

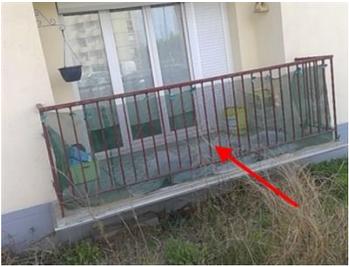
| Localisation | n° de sondage | Zone | Prélèvement effectué / Sondage et extension | Echantillon | Analyse | Photo |
|---|---|---|---|---|---|---|
| façade nord | 1 | garde corps | Oui Extérieur - façade nord : garde corps | <u>Identifiant:</u> ZPSO003 <u>Echantillon:</u> MA2203030769/P006, réf. labo.: 22EK027067-006 MA2203030769/P007, réf. labo.: 22EK027067-007 <u>Description:</u> Peinture décorative <u>Composant de la construction:</u> 2 - Pariois verticales extérieures et Façades - Menuiseries extérieures <u>Partie à sonder:</u> Peinture décorative <u>Justificatif:</u> Après analyse en laboratoire | <u>Analyse:</u> P006 <u>Partie analysée par le laboratoire:</u> - Matériau de type système d'enduit peinture (rouge) : Absence d'amiante | |

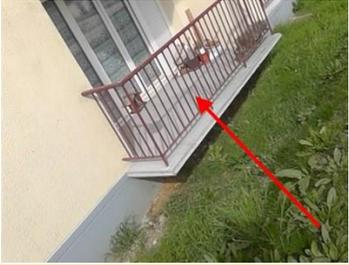
| Localisation | n° de sondage | Zone | Prélèvement effectué / Sondage et extension | Echantillon | Analyse | Photo |
|---|---|---|---|---|---|---|
| façade sud | 2 | garde corps | Oui Extérieur - façade sud : garde corps | <u>Identifiant:</u> ZPSO003 <u>Echantillon:</u> MA2203030769/P006, réf. labo.: 22EK027067-006 MA2203030769/P007, réf. labo.: 22EK027067-007 <u>Description:</u> Peinture décorative <u>Composant de la construction:</u> 2 - Pariois verticales extérieures et Façades - Menuiseries extérieures <u>Partie à sonder:</u> Peinture décorative <u>Justificatif:</u> Après analyse en laboratoire | <u>Analyse:</u> P007 <u>Partie analysée par le laboratoire:</u> - Matériau de type système d'enduit peinture (rouge) : Absence d'amiante | |

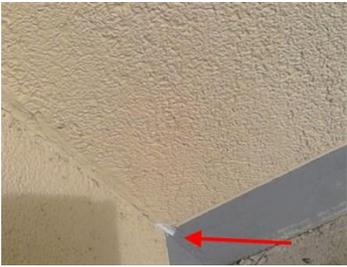
| ZPSO | Niveau | Localisation | Zone | Description du prélèvement réalisé | Surface indicative |
|---|---|---|---|--|---|
| ZPSO021 | Extérieur | façade sud; façade est | Façade | Analyse : P008 - Matériau de type peinture (gris) ; matériau de type peinture (blanc) ; matériau souple de type joint (gris) (clair) ; matériau de type mousse (beige) (Présence d'amiante) Analyse : P009 - Matériau souple de type joint (blanc) ; matériau semi-dur (beige) ; matériau semi-dur (gris) en traces (Absence d'amiante) | 4U |

| ZPSO021 : Joint de dilatation | | | | | | |
|---|---|---|---|---|--|---|
| façade sud | 1 | Façade | Oui Extérieur - façade sud : Façade | <p><u>Identifiant:</u> ZPSO021</p> <p><u>Echantillon:</u> MA2203030769/P008, réf. labo.: 22EK027067-008 MA2203030769/P009, réf. labo.: 22EK027067-009</p> <p><u>Description:</u> Joint de dilatation</p> <p><u>Composant de la construction:</u> 2 - Parois verticales extérieures et Façades - Façades lourdes y compris poteaux</p> <p><u>Partie à sonder:</u> Joint de dilatation</p> <p><u>Localisation sur croquis:</u> ZPSO021</p> <p><u>Justificatif:</u> Après analyse en laboratoire</p> | <p><u>Analyse:</u> P008</p> <p><u>Partie analysée par le laboratoire:</u> - Matériau de type peinture (gris) ; matériau de type peinture (blanc) ; matériau souple de type joint (gris) (clair) ; matériau de type mousse (beige) : Présence d'amiante</p> | |

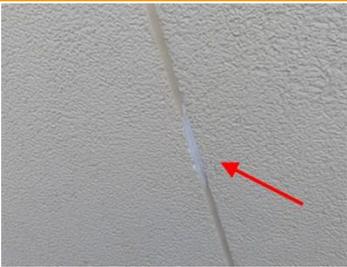
| ZPSO021 : Joint de dilatation | | | | | | |
|---|---|---|---|---|--|---|
| façade est | 2 | Façade | Oui Extérieur - façade est : Façade | <p><u>Identifiant:</u> ZPSO021</p> <p><u>Echantillon:</u> MA2203030769/P008, réf. labo.: 22EK027067-008 MA2203030769/P009, réf. labo.: 22EK027067-009</p> <p><u>Description:</u> Joint de dilatation</p> <p><u>Composant de la construction:</u> 2 - Parois verticales extérieures et Façades - Façades lourdes y compris poteaux</p> <p><u>Partie à sonder:</u> Joint de dilatation</p> <p><u>Justificatif:</u> Après analyse en laboratoire</p> | <p><u>Analyse:</u> P009</p> <p><u>Partie analysée par le laboratoire:</u> - Matériau souple de type joint (blanc) ; matériau semi-dur (beige) ; matériau semi-dur (gris) en traces : Absence d'amiante</p> | |

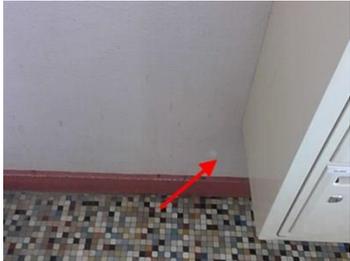
| Localisation | n° de sondage | Zone | Prélèvement effectué / Sondage et extension | Echantillon | Analyse | Photo |
|---|---|---|---|--|---|---|
| Hall | 1 | Mur de refend | Oui Rez de chaussée - Hall : Mur D | <p><u>Identifiant:</u> ZPSO006</p> <p><u>Echantillon:</u> MA2203030769/P010, réf. labo.: 22EK027067-010 MA2203030769/P011, réf. labo.: 22EK027067-011 MA2203030769/P012, réf. labo.: 22EK027067-012</p> <p><u>Description:</u> Couche1: Peinture décorative (pailletées, gouttelettes, ...) + Couche2: Enduit à base de plâtre lissé ou taloché</p> <p><u>Composant de la construction:</u> 3 - Parois verticales intérieures - Revêtements de murs, poteaux, cloisons, gaines, coffres + 3 - Parois verticales intérieures - Murs et cloisons maçonnés</p> <p><u>Partie à sonder:</u> Couche1: Peinture décorative (pailletées, gouttelettes, ...) + Couche2: Enduit à base de plâtre lissé ou taloché</p> <p><u>Justificatif:</u> Après analyse en laboratoire</p> | <p><u>Analyse:</u> P010</p> <p><u>Partie analysée par le laboratoire:</u> - Matériau de type système d'enduit peinture (rose) ; matériau dur de type mortier, béton, chape (gris) en traces : Absence d'amiante</p> | |

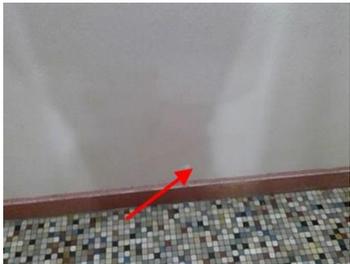
| Palier 2 | 6 | Mur de refend | Oui 2ème étage - Palier 2 : Mur C | <p><u>Identifiant:</u> ZPSO006 <u>Echantillon:</u> MA2203030769/P010, réf. labo.: 22EK027067-010 MA2203030769/P011, réf. labo.: 22EK027067-011 MA2203030769/P012, réf. labo.: 22EK027067-012 <u>Description:</u> Couche1: Peinture décorative (paillétées, gouttelettes, ...) + Couche2: Enduit à base de plâtre lissé ou taloché <u>Composant de la construction:</u> 3 - Parois verticales intérieures - Revêtements de murs, poteaux, cloisons, gaines, coffres + 3 - Parois verticales intérieures - Murs et cloisons maçonnés <u>Partie à sonder:</u> Couche1: Peinture décorative (paillétées, gouttelettes, ...) + Couche2: Enduit à base de plâtre lissé ou taloché <u>Justificatif:</u> Après analyse en laboratoire</p> | <p><u>Analyse:</u> P011 <u>Partie analysée par le laboratoire:</u> - Matériau de type système d'enduit peinture (rose) ; matériau dur de type mortier, béton, chape (gris) en traces : Absence d'amiante</p> | |

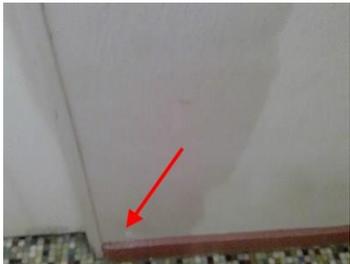
| Demi- Palier 4 | 9 | Mur de refend | Oui 4ème étage - Demi- Palier 4 : Mur A | <p><u>Identifiant:</u> ZPSO006 <u>Echantillon:</u> MA2203030769/P010, réf. labo.: 22EK027067-010 MA2203030769/P011, réf. labo.: 22EK027067-011 MA2203030769/P012, réf. labo.: 22EK027067-012 <u>Description:</u> Couche1: Peinture décorative (paillétées, gouttelettes, ...) + Couche2: Enduit à base de plâtre lissé ou taloché <u>Composant de la construction:</u> 3 - Parois verticales intérieures - Revêtements de murs, poteaux, cloisons, gaines, coffres + 3 - Parois verticales intérieures - Murs et cloisons maçonnés <u>Partie à sonder:</u> Couche1: Peinture décorative (paillétées, gouttelettes, ...) + Couche2: Enduit à base de plâtre lissé ou taloché <u>Justificatif:</u> Après analyse en laboratoire</p> | <p><u>Analyse:</u> P012 <u>Partie analysée par le laboratoire:</u> - Matériau de type système d'enduit peinture (rose) ; matériau dur de type mortier, béton, chape (gris) en traces : Absence d'amiante</p> | |

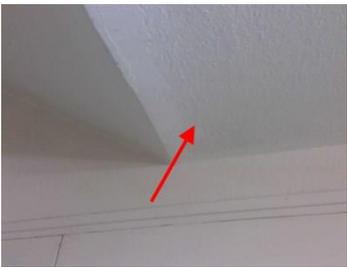
| Localisation | n° de sondage | Zone | Prélèvement effectué / Sondage et extension | Echantillon | Analyse | Photo |
|---|---|---|---|---|--|---|
| Palier 0 | 1 | Plafond | Oui Rez de chaussée - Palier 0 : Plafond | <p><u>Identifiant:</u> ZPSO008</p> <p><u>Echantillon:</u> MA2203030769/P014, réf. labo.: 22EK027067-014 MA2203030769/P015, réf. labo.: 22EK027067-015 MA2203030769/P016, réf. labo.: 22EK027067-016</p> <p><u>Description:</u> Couche1: Peinture décorative (pailletées, gouttelettes...) + Couche2: Enduit à base de plâtre lissé ou taloché</p> <p><u>Composant de la construction:</u> 4 - Plafonds et faux plafonds - Plafonds</p> <p><u>Partie à sonder:</u> Couche1: Peinture décorative (pailletées, gouttelettes...) + Couche2: Enduit à base de plâtre lissé ou taloché</p> <p><u>Justificatif:</u> Après analyse en laboratoire</p> | <p><u>Analyse:</u> P014</p> <p><u>Partie analysée par le laboratoire:</u> - Matériau de type système d'enduit peinture (blanc) + (beige) ; matériau dur de type mortier, béton, chape (gris) en traces : Absence d'amiante</p> | |

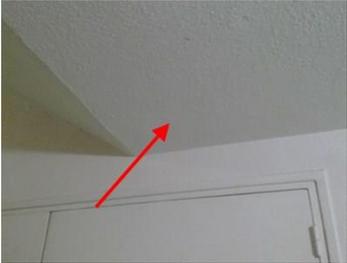
| Palier 2 | 5 | Plafond | Oui 2ème étage - Palier 2 : Plafond | <p><u>Identifiant:</u> ZPSO008 <u>Echantillon:</u> MA2203030769/P014, réf. labo.: 22EK027067-014 MA2203030769/P015, réf. labo.: 22EK027067-015 MA2203030769/P016, réf. labo.: 22EK027067-016 <u>Description:</u> Couche1: Peinture décorative (pailletées, gouttelettes...) + Couche2: Enduit à base de plâtre lissé ou taloché <u>Composant de la construction:</u> 4 - Plafonds et faux plafonds - Plafonds <u>Partie à sonder:</u> Couche1: Peinture décorative (pailletées, gouttelettes...) + Couche2: Enduit à base de plâtre lissé ou taloché <u>Justificatif:</u> Après analyse en laboratoire</p> | <p><u>Analyse:</u> P015 <u>Partie analysée par le laboratoire:</u> - Matériau de type système d'enduit peinture (blanc) + (beige) ; matériau dur de type mortier, béton, chape (gris) en traces : Absence d'amiante</p> | |

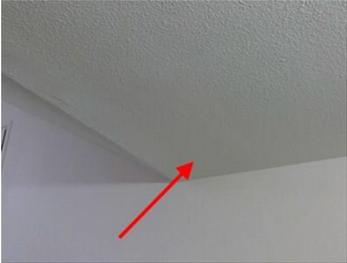
| Demi- Palier 4 | 8 | Plafond | Oui 4ème étage - Demi- Palier 4 : Plafond | <p>Identifiant: ZPSO008 Echantillon: MA2203030769/P014, réf. labo.: 22EK027067-014 MA2203030769/P015, réf. labo.: 22EK027067-015 MA2203030769/P016, réf. labo.: 22EK027067-016 Description: Couche1: Peinture décorative (pailletées, gouttelettes...) + Couche2: Enduit à base de plâtre lissé ou taloché Composant de la construction: 4 - Plafonds et faux plafonds - Plafonds Partie à sonder: Couche1: Peinture décorative (pailletées, gouttelettes...) + Couche2: Enduit à base de plâtre lissé ou taloché Justificatif: Après analyse en laboratoire</p> | <p>Analyse: P016 Partie analysée par le laboratoire: - Matériau de type système d'enduit peinture (blanc) + (beige) ; matériau dur de type mortier, béton, chape (gris) en traces : Absence d'amiante</p> | |

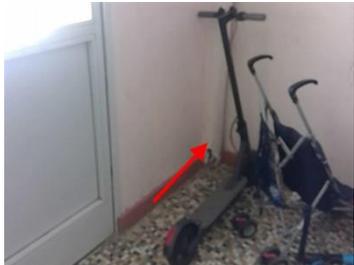
| ZPSO025 : Calorifuge (tresses, coquilles, matelas...) | | | | | | | |
|---|---|---|--|---|--|---|--|
| Hall | 1 | Sol; Mur porteur | Oui Rez de chaussée - Hall : Sol; Mur porteur | <u>Identifiant:</u> ZPSO025 <u>Réf. échantillon:</u> MA2203030769/P024 <u>Réf. laboratoire:</u> 22EK027067-024 <u>Description:</u> Calorifuge (tresses, coquilles, matelas...) <u>Composant de la construction:</u> 6 - Conduits et accessoires intérieurs - Conduits de fluides (air, eau, vapeur, fumée, échappement, autres fluides) <u>Partie à sonder:</u> Calorifuge (tresses, coquilles, matelas...) <u>Justificatif:</u> Après analyse en laboratoire | <u>Analyse:</u> P024 <u>Partie analysée par le laboratoire:</u> - Phase 1 Matériau de type peinture (rose) ; matériau semi-dur de type plâtre (blanc) ; matériau semi-dur (marron) en traces Absence d'amiante - Phase 2 Matériau semi-dur de type plâtre (blanc) ; matériau semi-dur (marron) Absence d'amiante | | |
